2024년 연안침식 실태조사

[부산광역시]

2024. 12

해양수산부

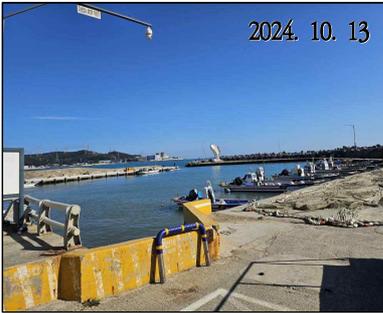
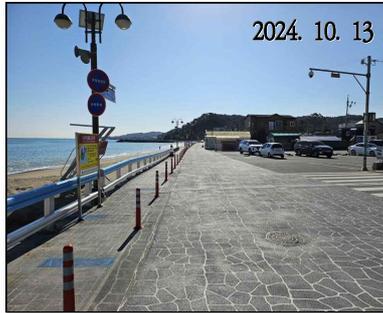
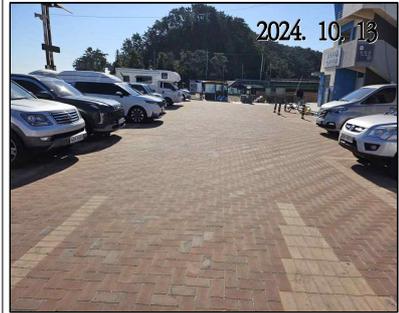
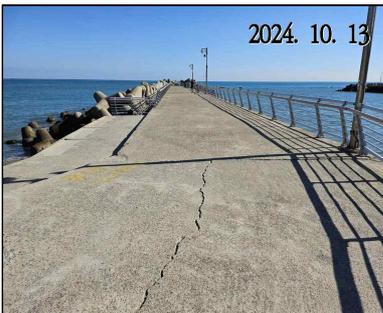
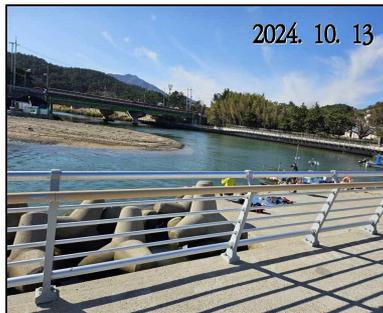
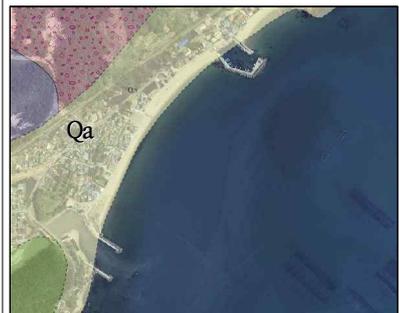
④ 도류제		⑤ 좌광천		지질도(1:50,000)
지질학적특성	구분 및 기호	지층명	암석	
	Qa	충적층	역, 사 및 점토	
<p>① 임랑항 : 방파제 70m, 물양장 50m ② 해안도로 : 길이 650m, 폭 6m ③ 주차장 ④ 도류제 : 길이 58.9m, 폭 6m ⑤ 좌광천</p>

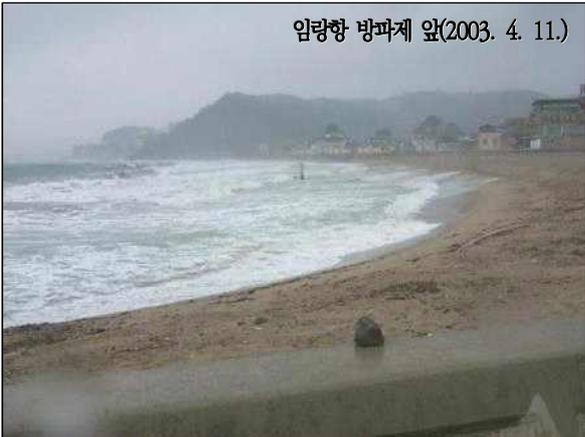
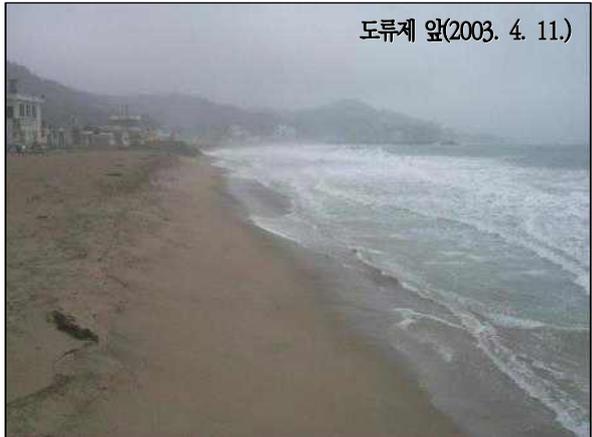
<p data-bbox="217 869 1058 902">해빈경사가 급하며, 조사시 임랑항에서 준설한 모래로 양빈을 수행함</p>					
<p data-bbox="491 952 767 981">임랑항 방파제 앞(2004. 5. 29.)</p>

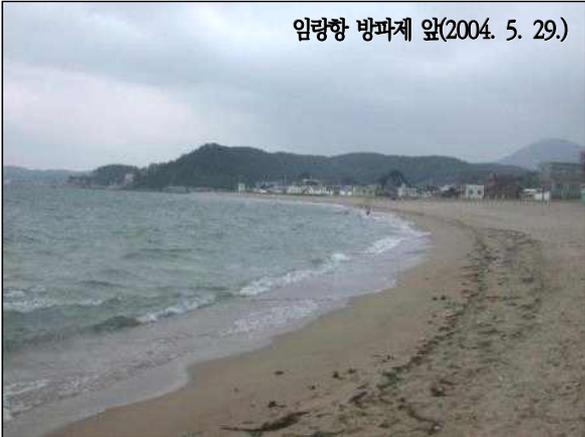
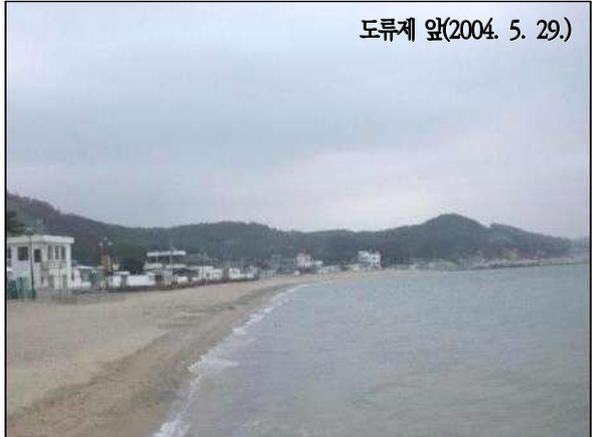
<p data-bbox="217 1411 978 1444">목조계단식 친수호안이 설치되었으며, 전구간에 자갈이 드러남</p>					
<p data-bbox="491 1494 767 1523">임랑항 방파제 앞(2005. 5. 12.)</p>

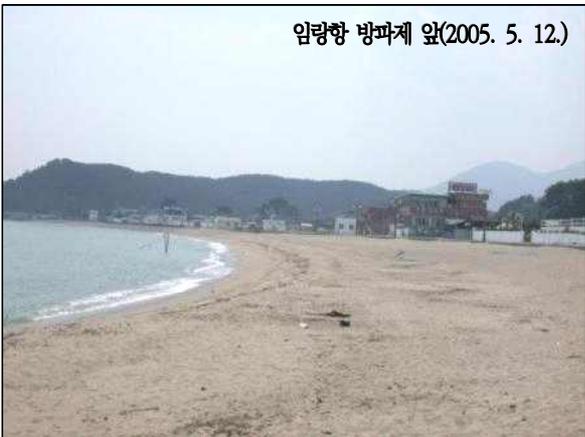
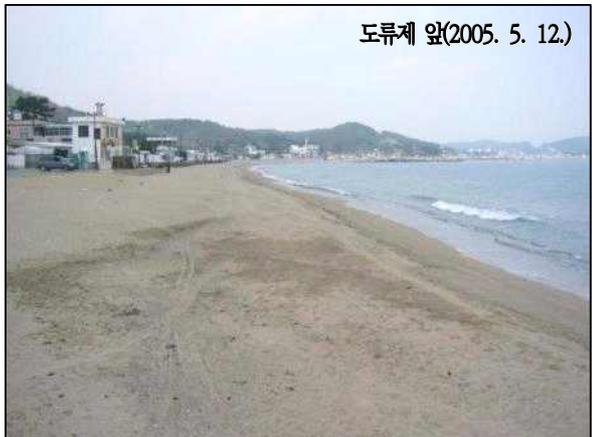
<p data-bbox="217 1953 1257 1986">전년보다 호안부근에 모래가 많이 퇴적되었으나, 백사장 중앙부근은 해빈폭이 감소함</p>

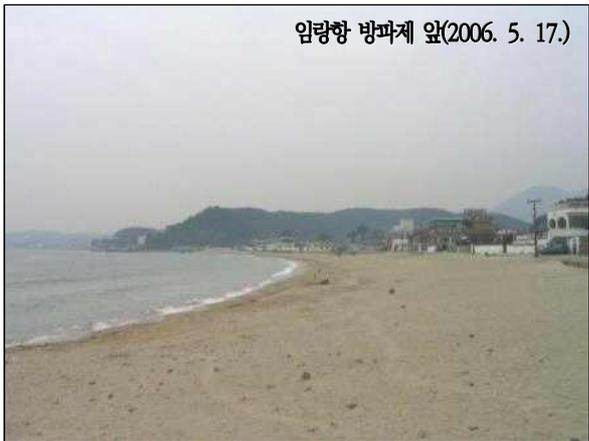
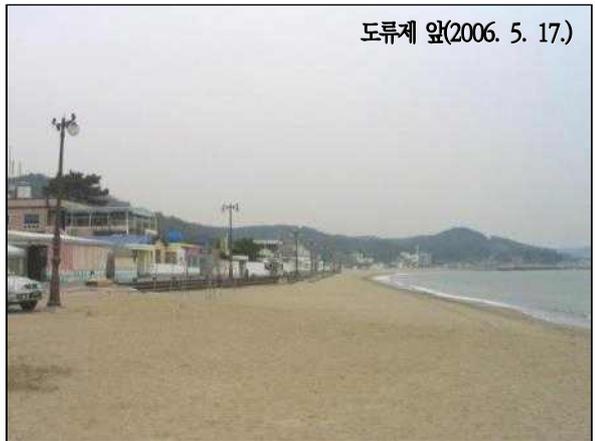
<p>전년과 비교하여 큰 변화는 없으며, 도류제 정비공사가 진행됨</p>					
<p style="text-align: center;">임랑항 방파제 앞(2007. 11. 1.)</p>

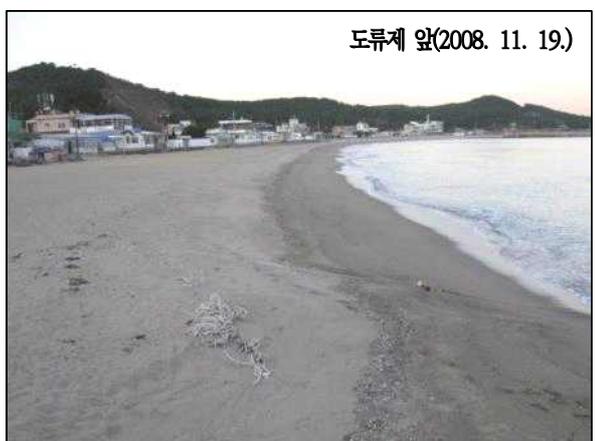
<p>도류제 정비공사 및 양빈 실시 이후 월파 피해가 보고된 바 없으며 해변 변화는 미미한 것으로 나타남</p>

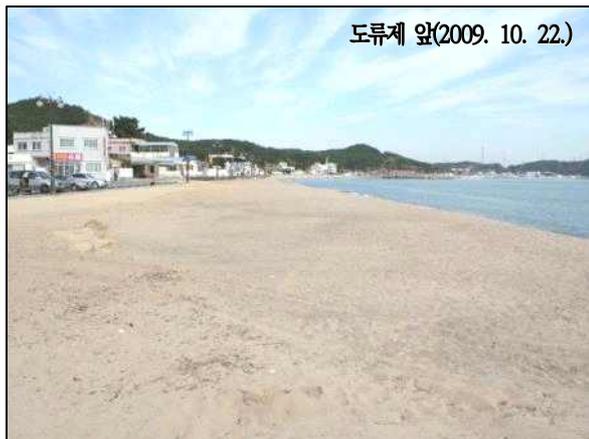
<p>전체적으로 해변폭 및 해변경사의 변화가 크지는 않으나, 백사장 침식 현상이 지속되고 있으며, 고파랑 내습시 배후 민가의 피해가 우려됨</p>					
<p style="text-align: center;">임랑항 방파제 앞(2010. 4. 14.)</p>

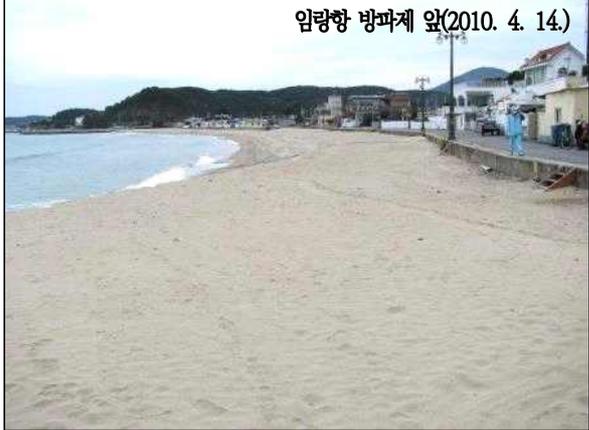
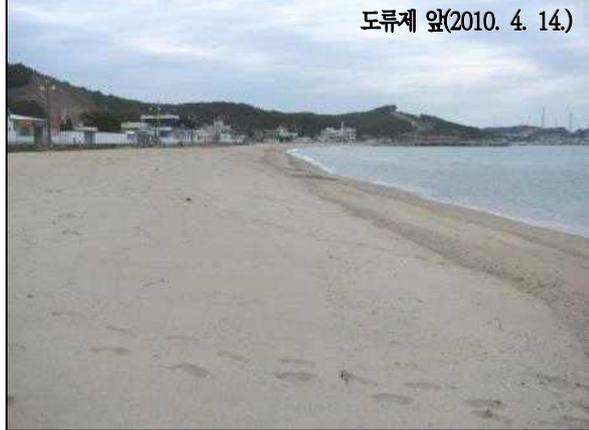
<p>전년과 비교하여 전체적으로 해변폭 및 해변경사의 변화는 크지 않으나 중앙구간 후빈부에 해변절벽이 생성되었으며, 남측 및 북측구간에 자갈이 분포함</p>					
<p style="text-align: center;">임랑항 방파제 앞(2010. 9. 29.)</p>

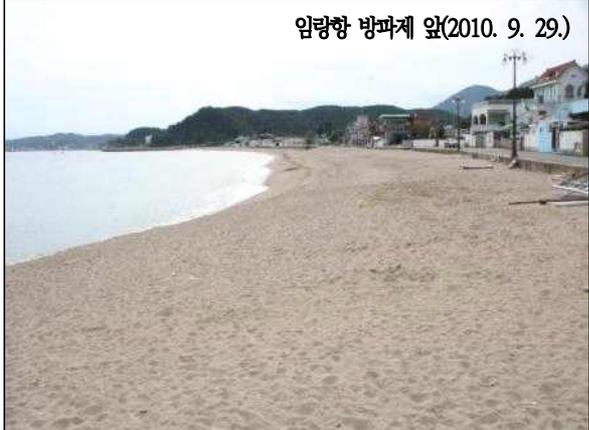
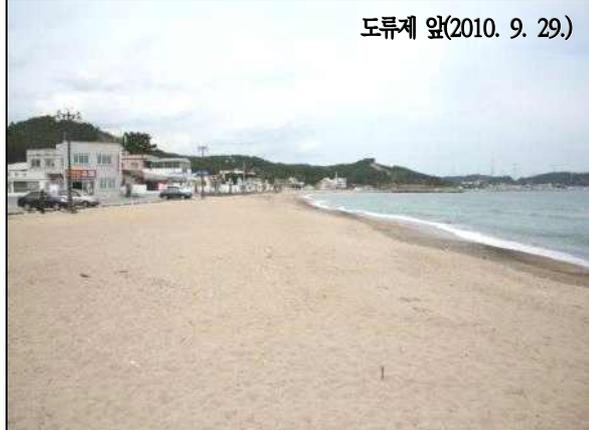
<p>'10년 4월 조사 당시와 비교하여 해변폭 및 해변경사의 변화는 보이지 않으나, 남측 및 북측 구간에서 정선부를 따라 중앙구간으로 자갈화가 진행됨</p>

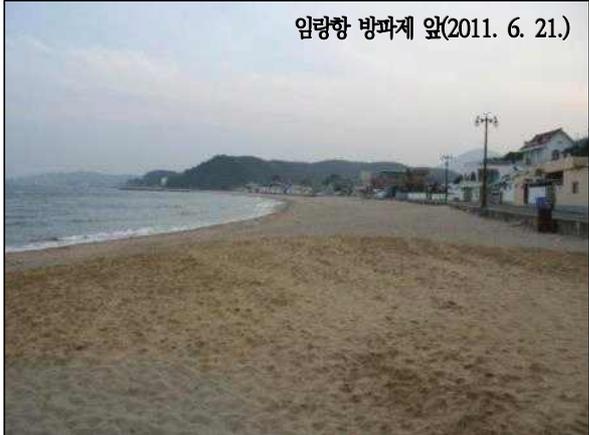
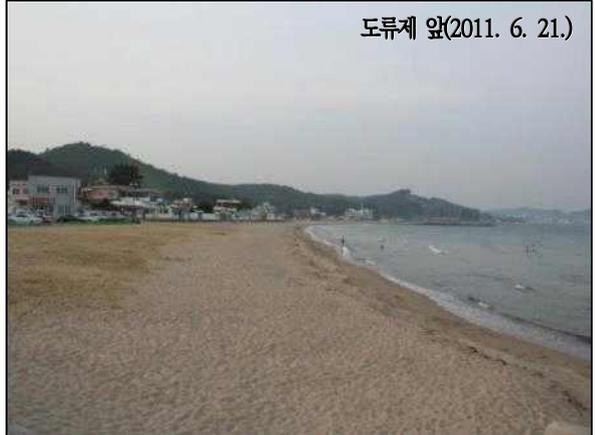
<p>'10년 9월 조사 당시 나타났던 해빈 정선부의 자갈분포는 감소하였으며, 전반적으로 해빈폭과 표고가 증가함. 백사장 북측과 남측구간에 해수욕장 개장전 양빈(820m³)을 수행함</p>				
<p style="text-align: center;">임랑항 방파제 앞(2011. 11. 1.)</p>

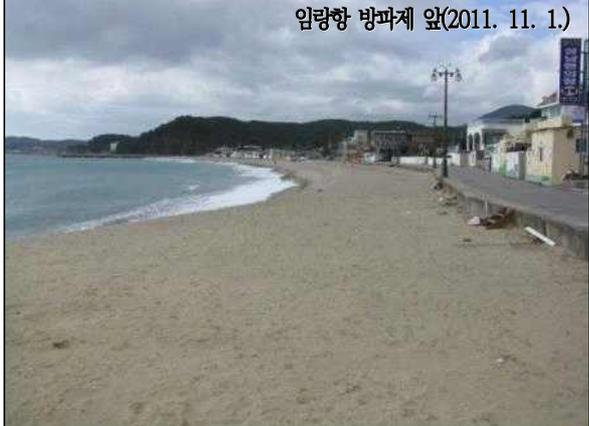
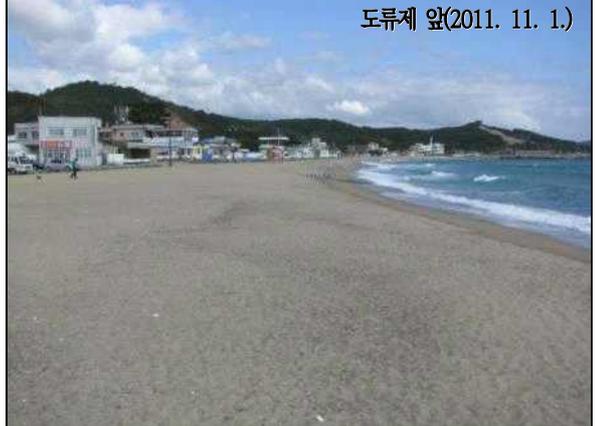
<p>1차 조사시와 비교하여 북측 백사장의 해빈폭이 감소하였으며, 해수욕장 중앙 일부구간의 정선부에 자갈이 드러남</p>				
<p style="text-align: center;">임랑항 방파제 앞(2012. 5. 1.)</p>

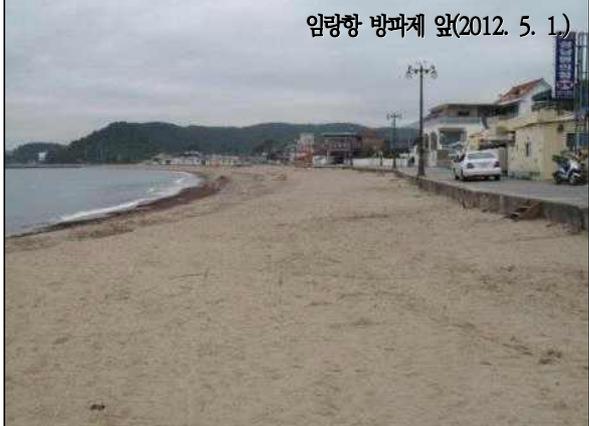
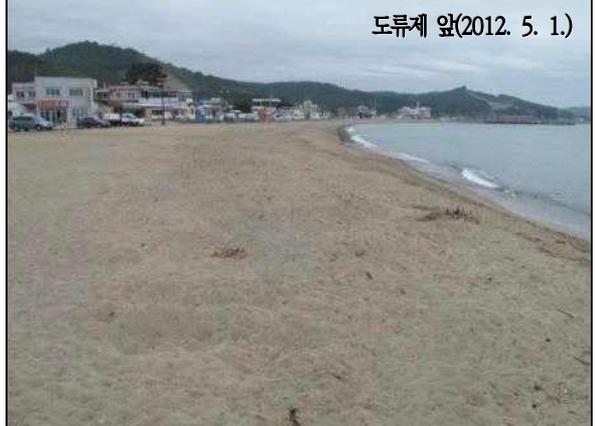
<p>전년도 2차 조사시보다 전체적으로 해빈폭은 증가하였으나 호안부 표고가 낮아짐</p>

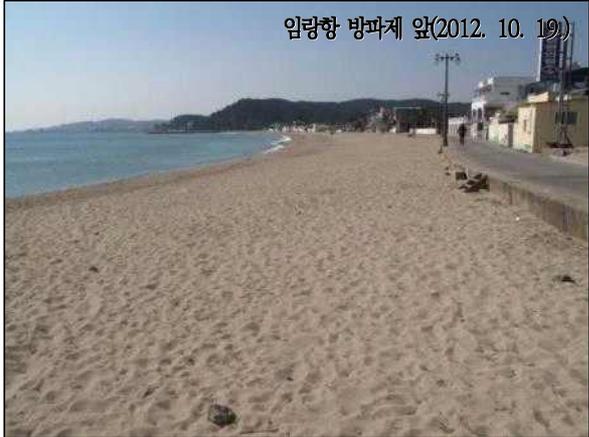
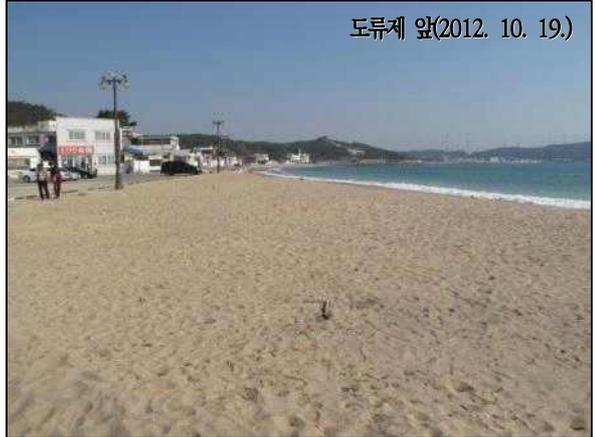
<p data-bbox="217 875 1286 909">1차 조사시보다 북측 및 중앙구간에 퇴적이 진행되었으나, 남측구간은 해변폭이 감소함</p>					
<p data-bbox="478 949 770 983">임랑항 방파제 앞(2013. 10. 29.)</p>

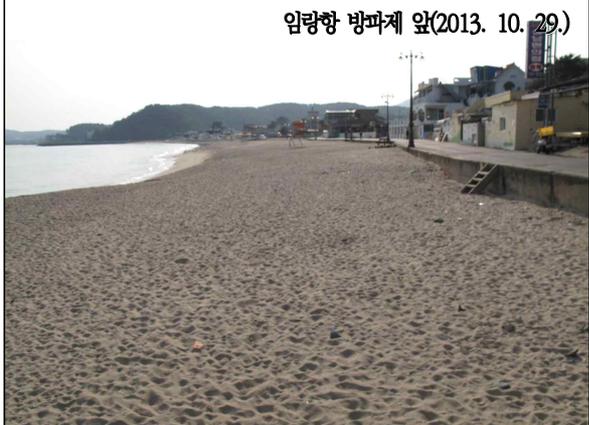
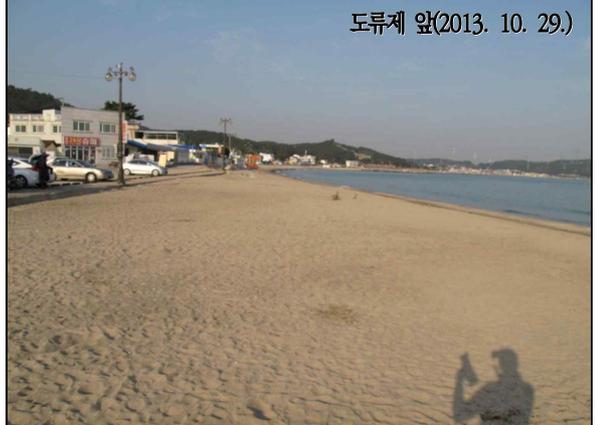
<p data-bbox="217 1391 1378 1458">전년과 비교하여 중앙구간의 해변폭 및 단면적이 증가하였으며, 남측구간의 해안도로 일부구간이 붕괴됨</p>					
<p data-bbox="491 1482 758 1516">임랑항 방파제 앞(2014. 4. 30.)</p>

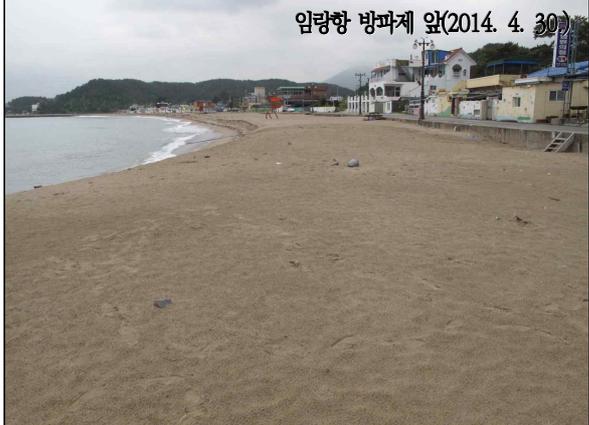
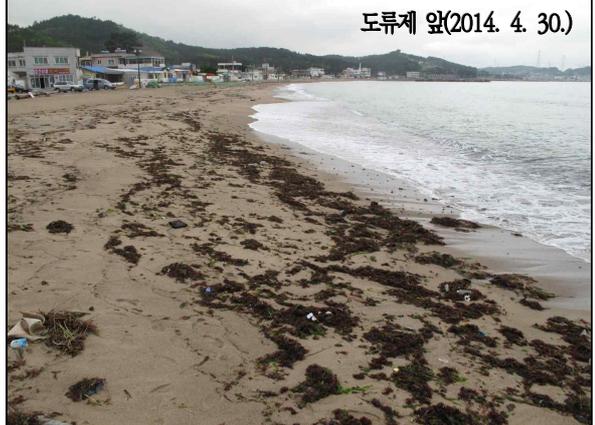
<p data-bbox="217 1946 1350 1980">해안도로 붕괴구간의 보수공사가 진행중이며, 중앙 및 북측구간 정선부에 모래절벽이 나타남</p>

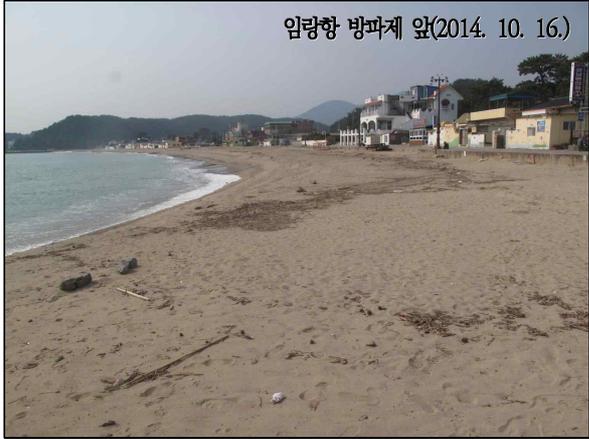
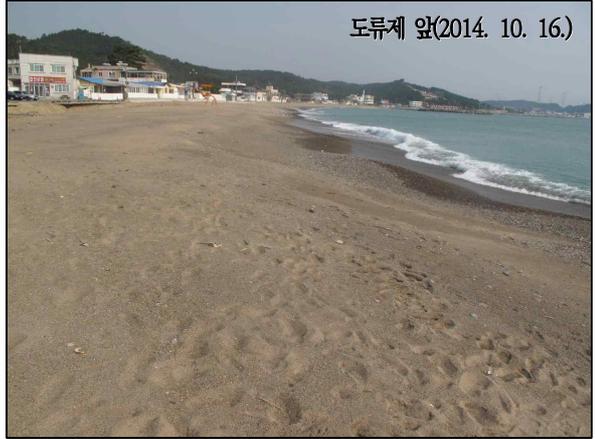
<p data-bbox="213 875 1166 909">남측과 중앙부에 해안도로 공사가 완료되었으며 북측 백사장의 침식이 진행됨</p>		
<p data-bbox="491 949 770 983">임랑항 방파제 앞(2015. 5. 13.)</p>

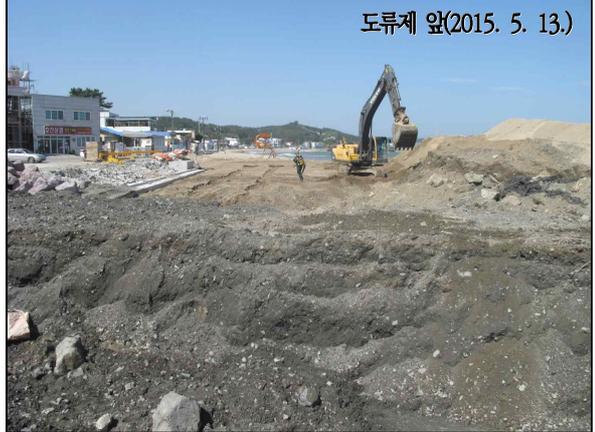
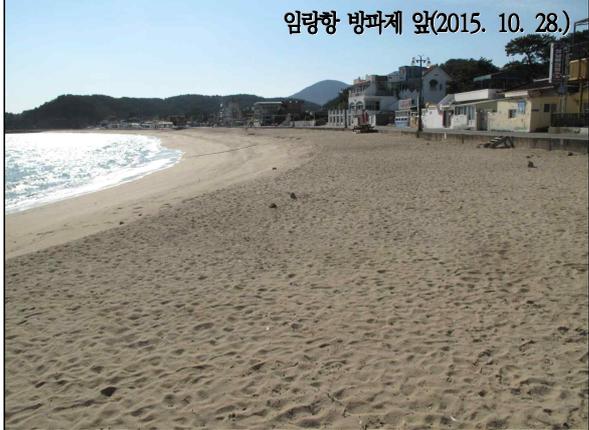
<p data-bbox="213 1928 1378 1995">남측 좌광천 석축이 붕괴되었으며, 1차 조사시와 비교하여 중앙구간(3, 4번 기선)에서 해빈폭과 단면적이 감소하고 호안 전면 모래가 유실됨</p>

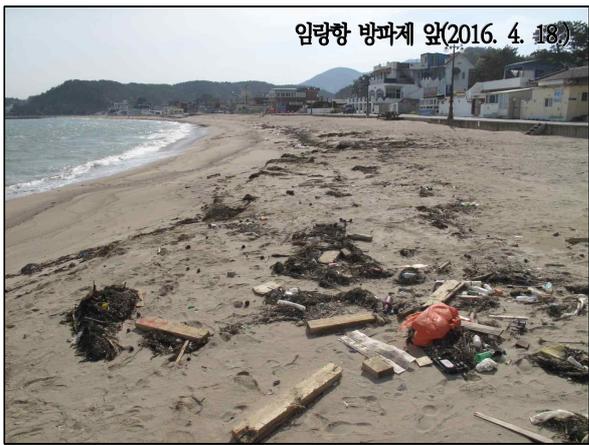
<p style="text-align: center;">임랑항 방파제 앞(2016. 4. 18.)</p>

<p style="text-align: center;">도류제 앞(2016. 4. 18.)</p>			
<p style="text-align: center;">중앙구간에서 모래 유실로 자갈분포구간이 확대됨</p>

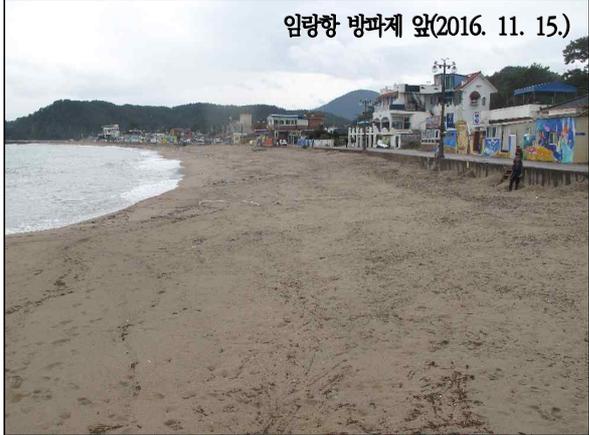
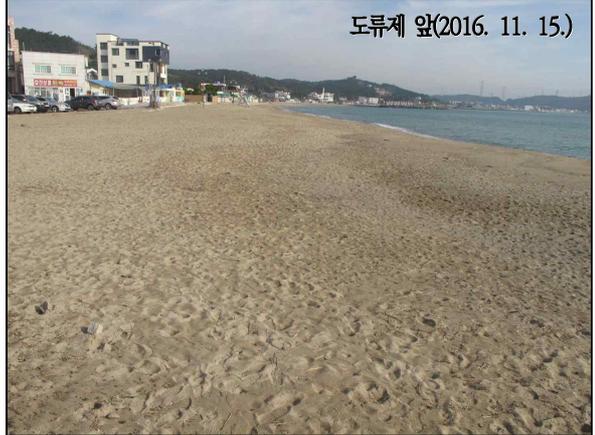
<p style="text-align: center;">임랑항 방파제 앞(2016. 11. 15.)</p>

<p style="text-align: center;">도류제 앞(2016. 11. 15.)</p>			
<p style="text-align: center;">북측 해안에 자갈분포가 감소하였으며, 호안 전면에 모래 퇴적이 진행됨</p>

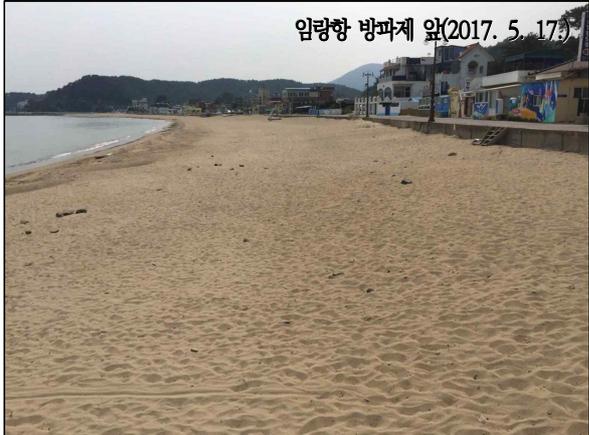
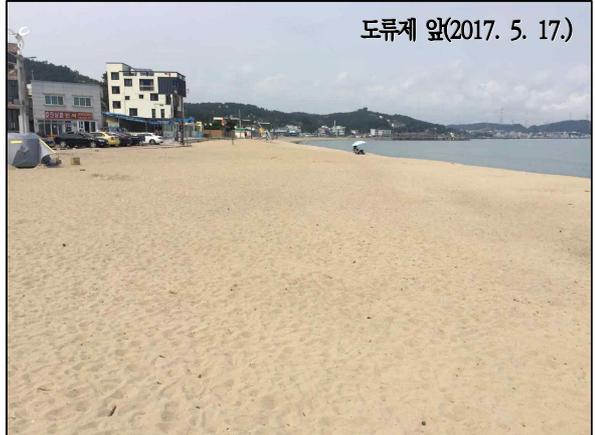
<p style="text-align: center;">임랑항 방파제 앞(2017. 5. 17.)</p>

<p style="text-align: center;">도류제 앞(2017. 5. 17.)</p>			
<p style="text-align: center;">전년대비 북측구간에서 해변폭 및 단면적이 증가함</p>

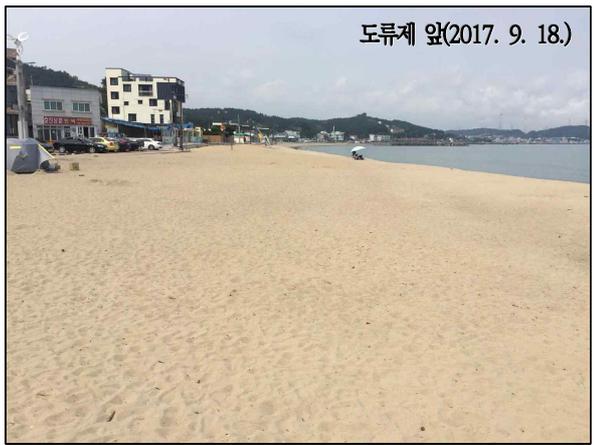
<p style="text-align: center;">임랑항 방파제 앞(2017. 9. 18.)</p>

<p style="text-align: center;">도류제 앞(2017. 9. 18.)</p>		
<p>북측 및 중앙구간 호안 전면에 모래 퇴적이 진행되었으나, 남측구간에서는 고파랑 내습시 모래 유실이 발생함</p>

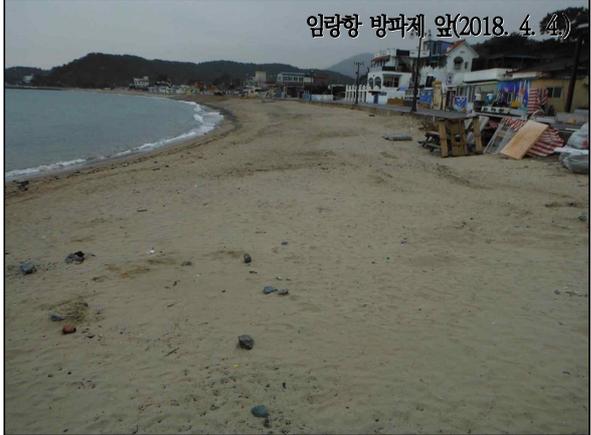
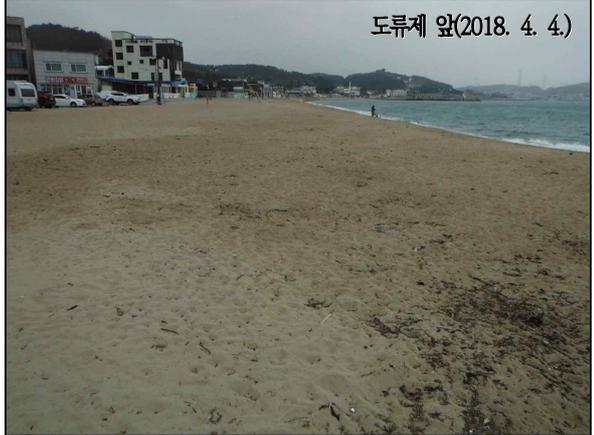
<p style="text-align: center;">임랑항 방파제 앞(2018. 4. 4.)</p>

<p style="text-align: center;">도류제 앞(2018. 4. 4.)</p>		
<p>전년대비 북측구간에 자갈분포가 증가하였으며, 중앙구간에 연안정비사업이 시행중임</p>

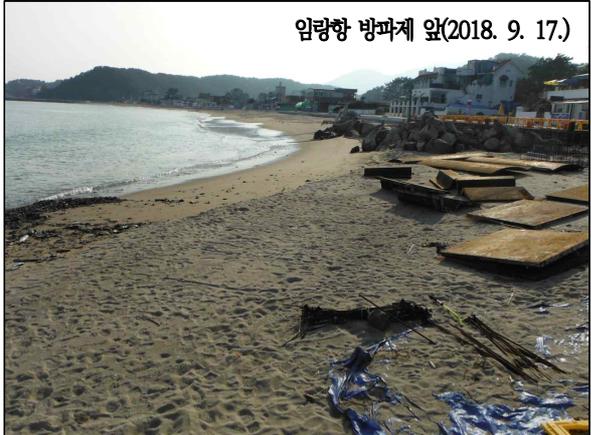
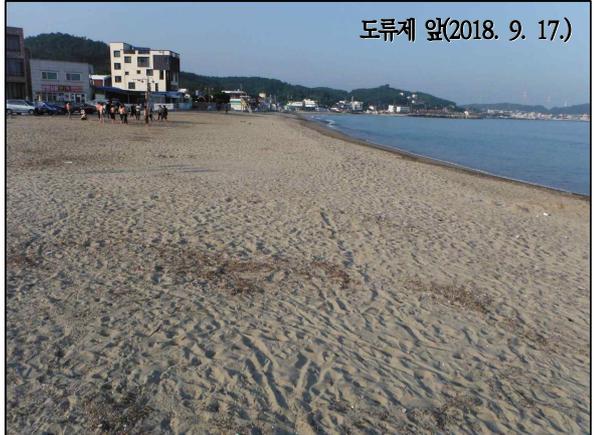
<p style="text-align: center;">임랑항 방파제 앞(2018. 9. 17.)</p>

<p style="text-align: center;">도류제 앞(2018. 9. 17.)</p>		
<p>북측구간에 연안정비사업으로 호안정비공사가 시행중임</p>

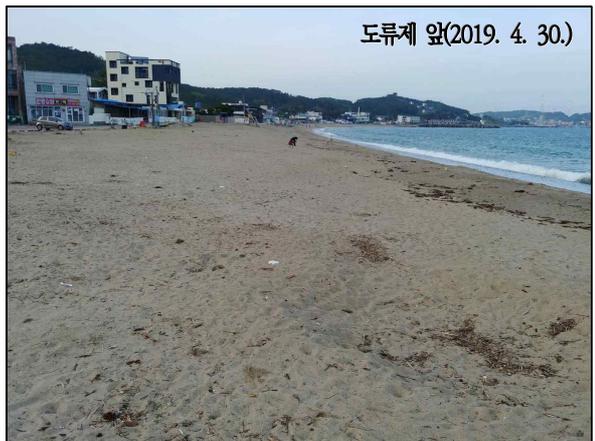
<p>임랑항 방파제 앞(2019. 4. 30.)</p>

<p>도류제 앞(2019. 4. 30.)</p>			
<p>중앙구간에서 해안도로 정비공사가 시행됨</p>

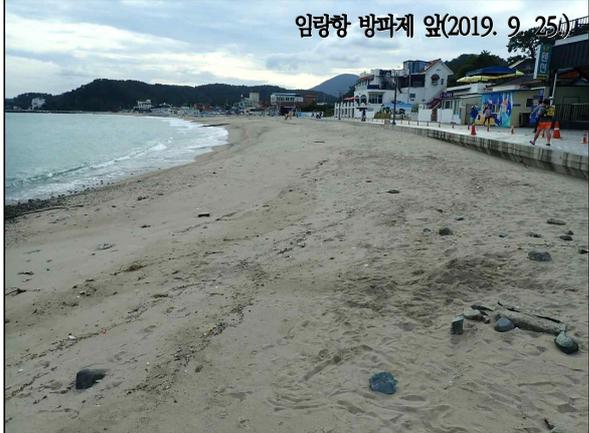
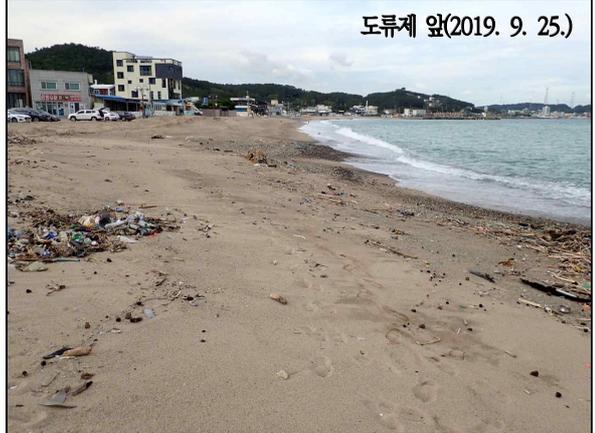
<p>임랑항 방파제 앞(2019. 9. 25.)</p>

<p>도류제 앞(2019. 9. 25.)</p>			
<p>고파랑의 영향으로 중앙구간에 모래가 유실됨</p>

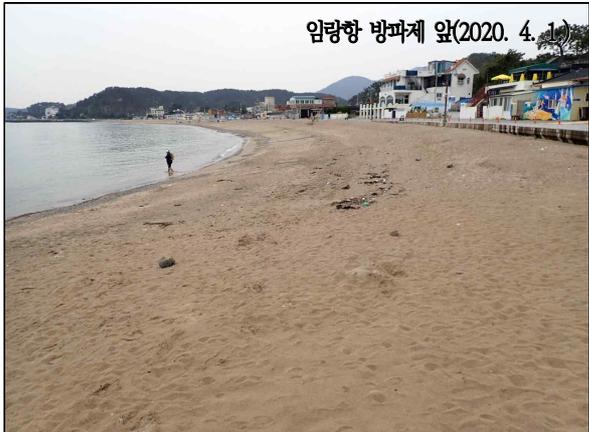
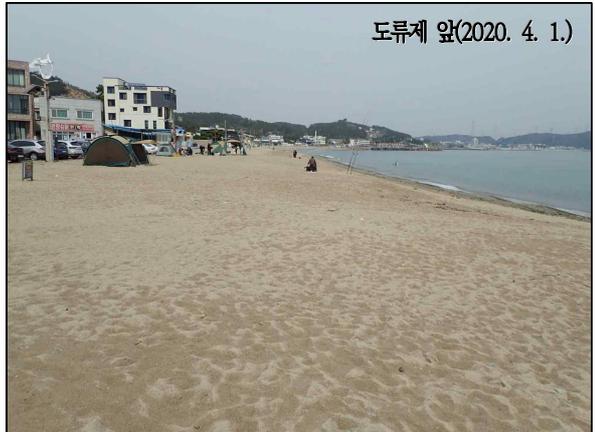
<p>임랑항 방파제 앞(2020. 4. 1.)</p>

<p>도류제 앞(2020. 4. 1.)</p>			
<p>중앙 및 북측구간에 모래 퇴적이 진행됨</p>

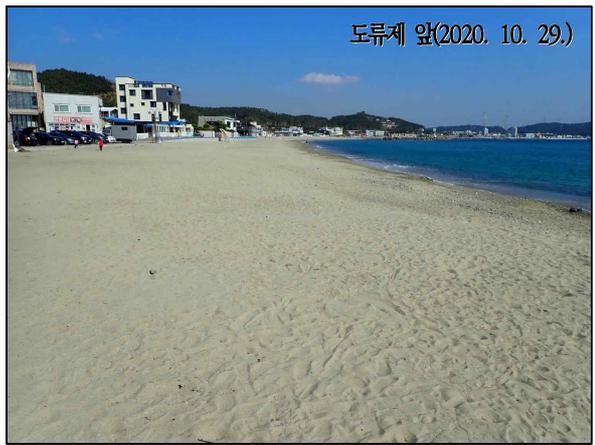
<p>임랑항 방파제 앞(2020. 10. 29.)</p>

<p>도류제 앞(2020. 10. 29.)</p>			
<p>중앙구간에 제 10호 태풍 “하이선”의 영향으로 배후 민가 파손이 발생함</p>

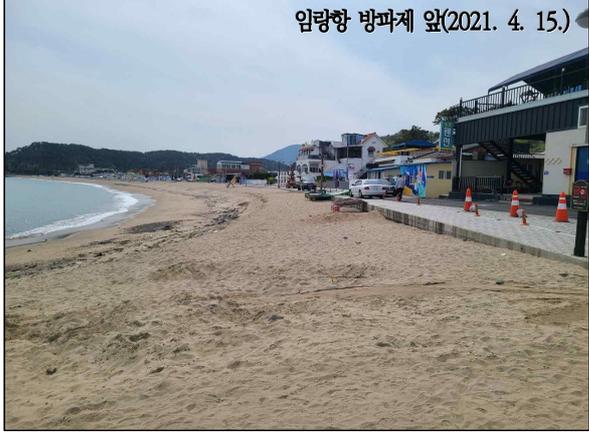
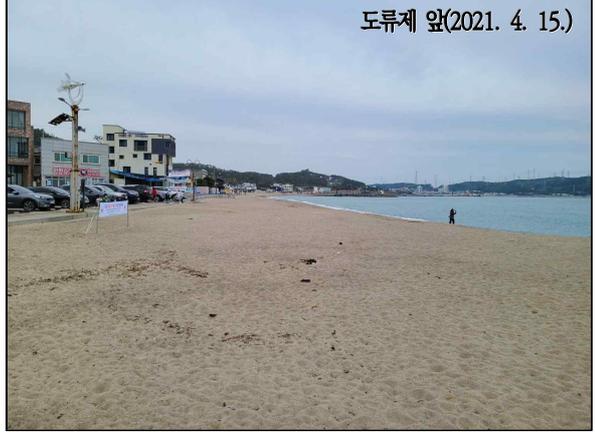
<p>임랑항 방파제 앞(2021. 4. 15.)</p>

<p>도류제 앞(2021. 4. 15.)</p>			
<p>중앙구간에 모래 유실 및 자갈 분포가 증가됨</p>

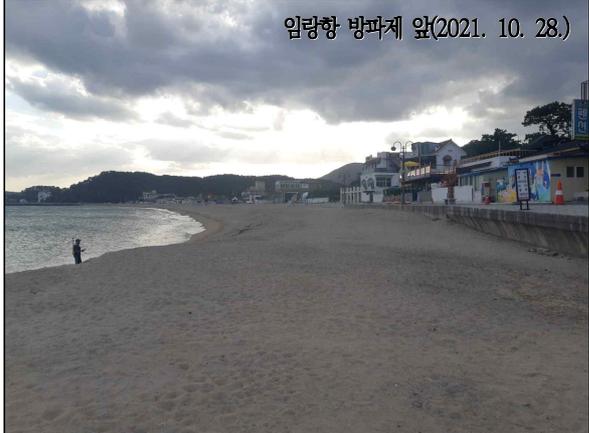
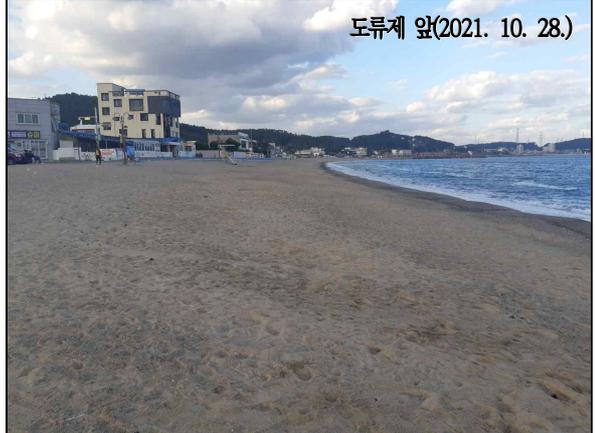
<p>임랑항 방파제 앞(2021. 10. 28.)</p>

<p>도류제 앞(2021. 10. 28.)</p>			
<p>중앙구간에 모래 퇴적이, 북측구간에 모래 유실이 진행됨</p>

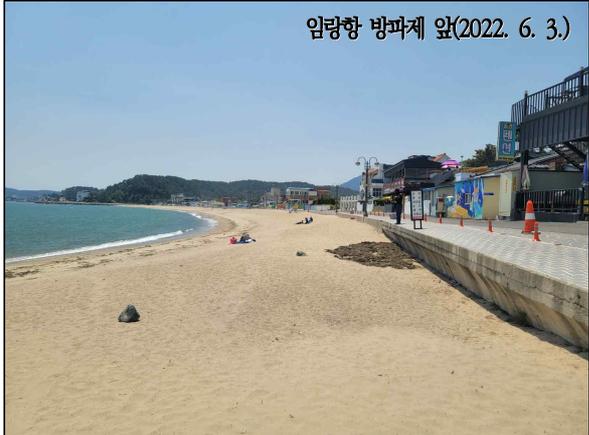
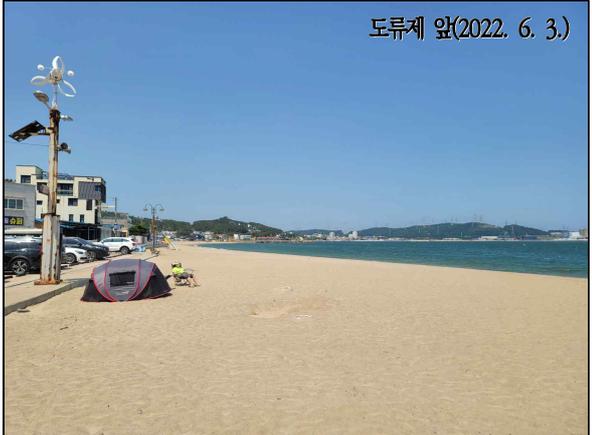
<p style="text-align: center;">도류제 앞(2022. 6. 3.)</p>

<p style="text-align: center;">전년대비 해빈폭및 단면적의 큰 변화 없음</p>					
<p style="text-align: center;">임랑항 방파제 앞(2022. 10. 7.)</p>

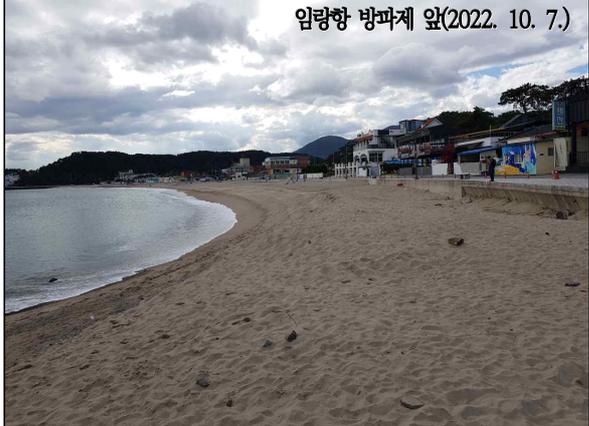
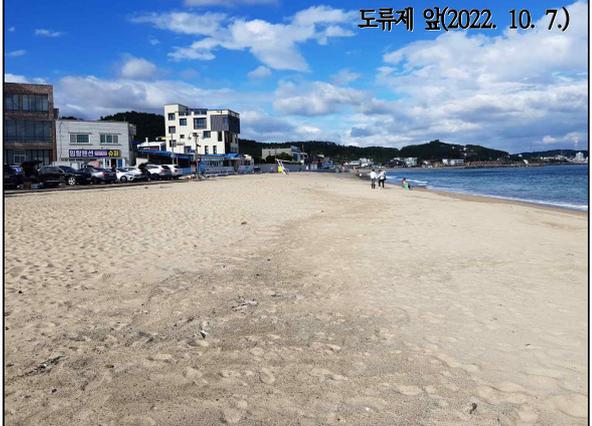
<p style="text-align: center;">도류제 앞(2022. 10. 7.)</p>

<p style="text-align: center;">1차 조사대비 2차 조사시 중앙 및 남측구간 자갈 분포가 증가함</p>					
<p style="text-align: center;">임랑항 방파제 앞(2023. 5. 31.)</p>

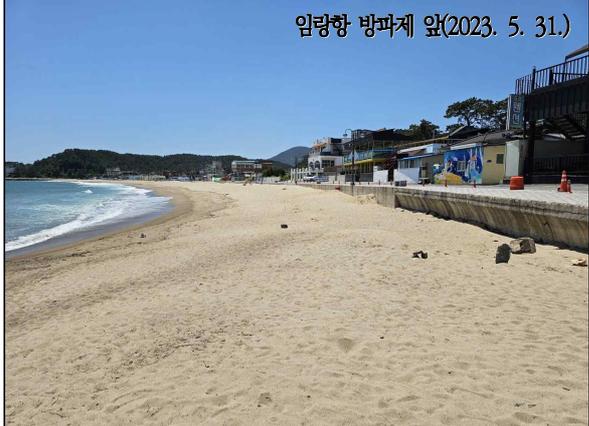
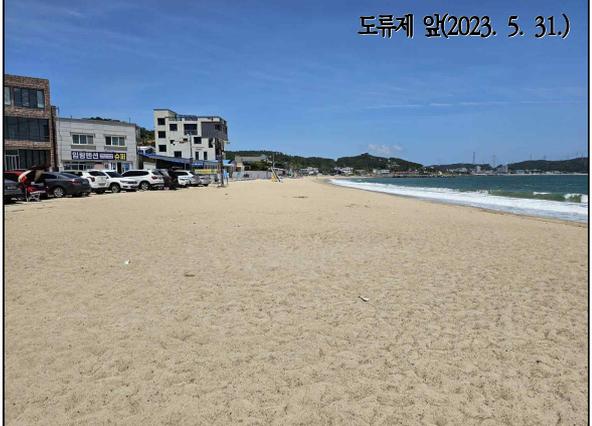
<p style="text-align: center;">도류제 앞(2023. 5. 31.)</p>

<p style="text-align: center;">전년대비 남측구간 해빈폭 및 단면적이 증가함</p>

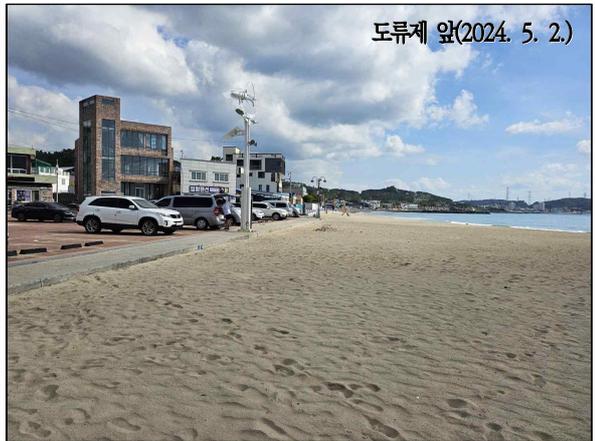
<p>임랑항 방파제 앞(2024. 5. 2.)</p>

<p>도류제 앞(2024. 5. 2.)</p>			
<p>전년대비 해변폭은 감소되었지만 단면적은 증가함</p>

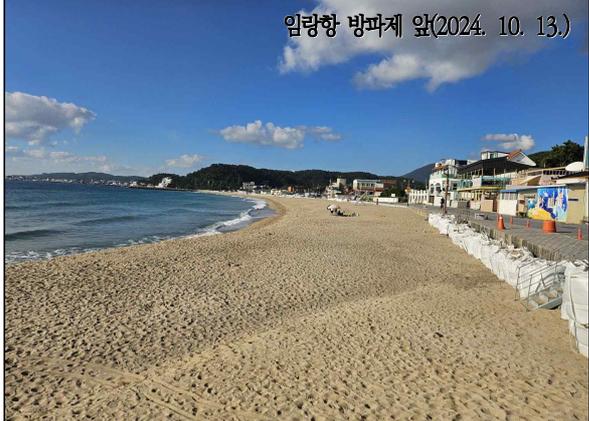
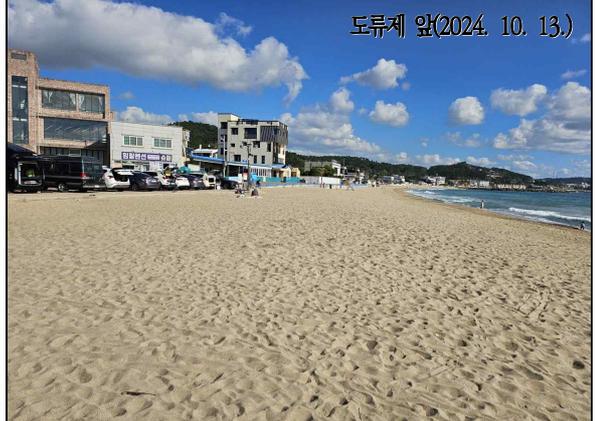
<p>임랑항 방파제 앞(2024. 10. 13.)</p>

<p>도류제 앞(2024. 10. 13.)</p>			
<p>1차 조사대비 2차 조사 시 북측구간 해안도로 전면 해변 정비</p>

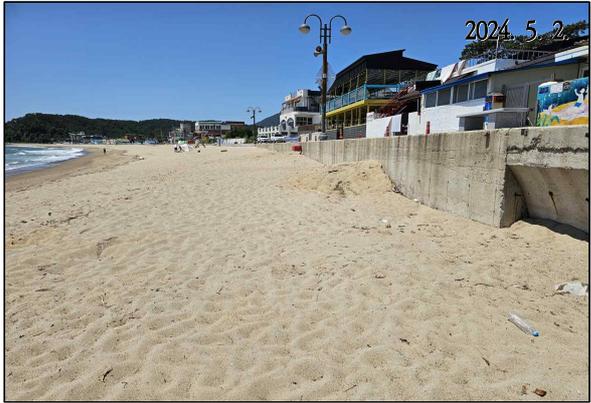
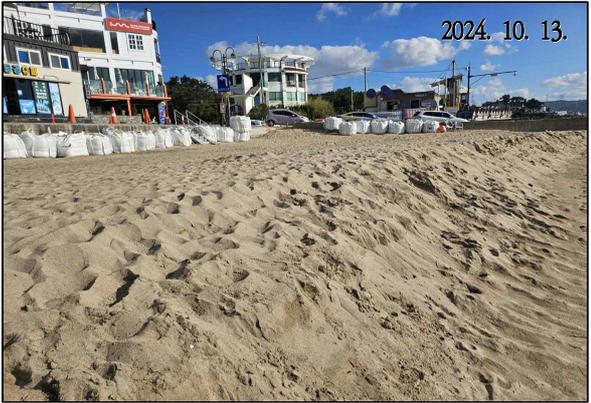
① 북측구간 1차조사대비 2차 조사 시 모래 퇴적

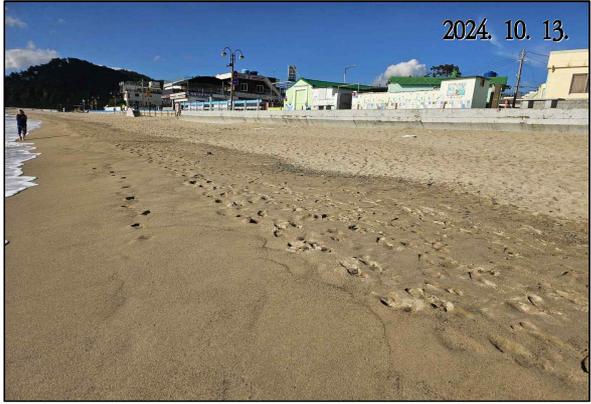
② 중앙구간(4번기선)해안도로 전면 2차 조사 시 모래 분포 감소		③ 남측구간 전빈부 2차 조사 시 전경		
<ul style="list-style-type: none"> ○ 2024년 단면측량결과, 전년 대비 평균 해변폭 0.5m 감소, 평균 단면적 1.0㎡가 증가하였으며, 전빈기울기는 평균 7.6°로 전년 대비 0.4° 급해짐 ○ 제3차 연안정비사업으로 돌제200m(100m, 2기), 수중방파제360m(120m 3기), 양빈(140,000 m³)이 계획됨

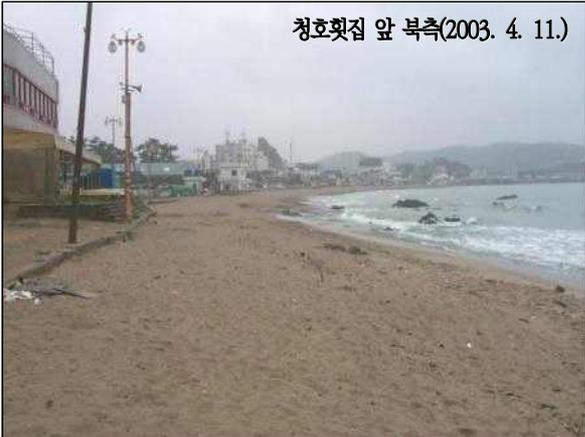
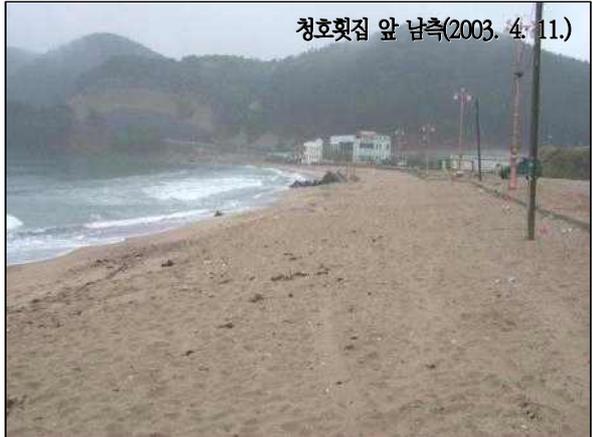
</div> </div>				
<p>전년과 비교하여 전체적으로 침식이 진행되었고 남측 해안의 침식이 상대적으로 심각함</p>				
<div style="display: flex; justify-content: space-around;"> <div style="width: 48%;"> <p data-bbox="491 954 770 985">청호횃집 앞 북측(2004. 5. 29.)</p>

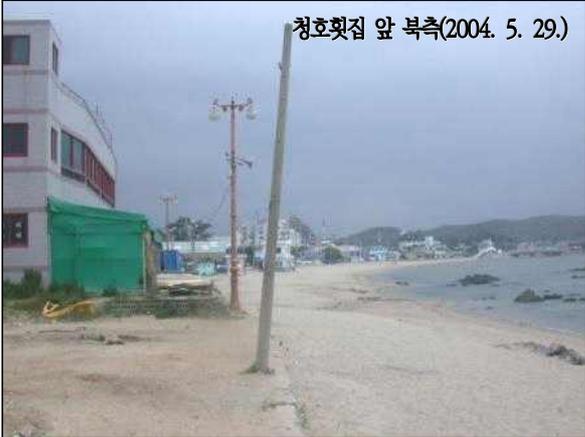
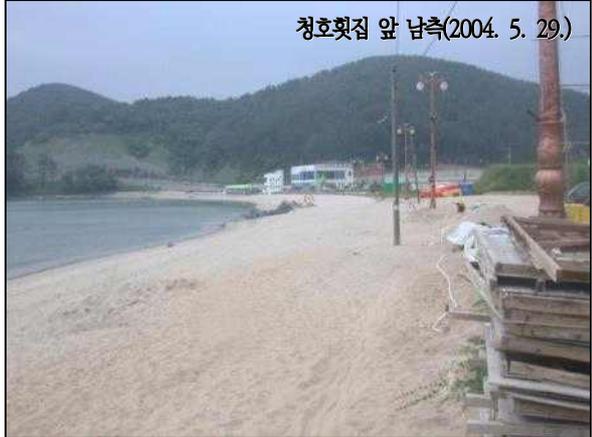
</div> </div>				
<p>전년과 비교하여 큰 변화는 없으나, 북측 해안의 일부구간에서 자갈화가 진행됨</p>				
<div style="display: flex; justify-content: space-around;"> <div style="width: 48%;"> <p data-bbox="491 1491 770 1523">청호횃집 앞 북측(2005. 5. 12.)</p>

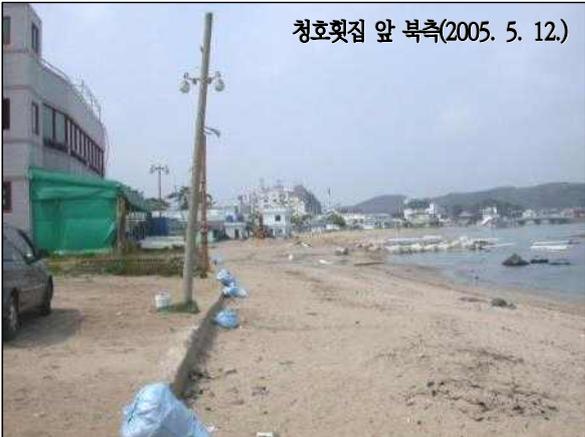
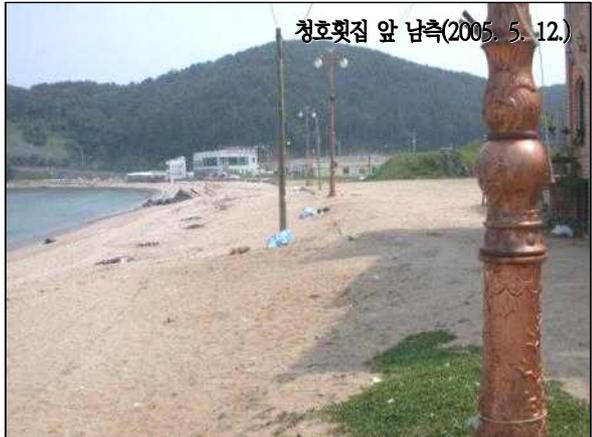
<p>전체적으로 큰 해빈 변화는 없으며, 해수욕장 중앙부근에 이벤트무대 설치공사가 진행됨</p>

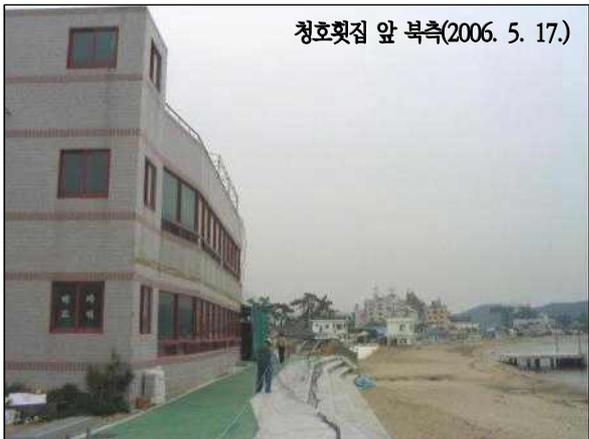
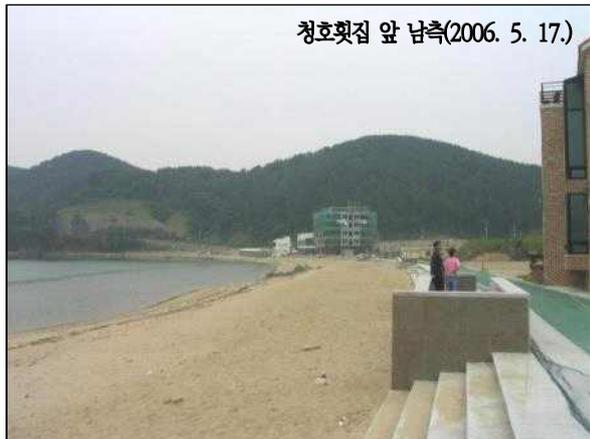
<p>청호횃집 앞 남측(2006. 5. 17.)</p>		<p>뚜렷한 해빈변화는 없으며, 친수성 호안 정비공사가 진행됨</p>

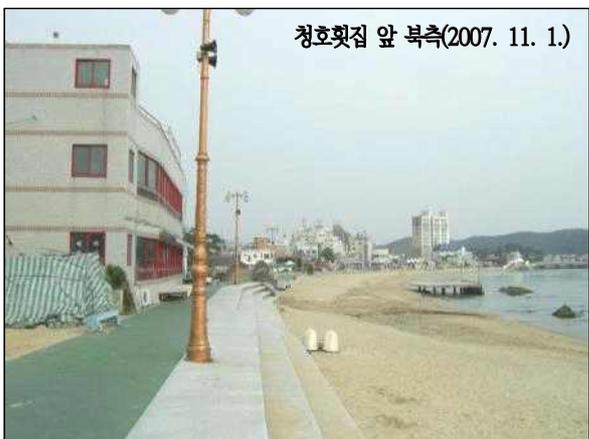
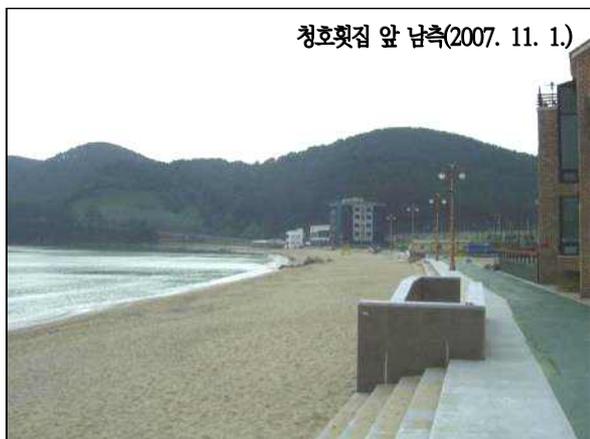
<p>청호횃집 앞 남측(2007. 11. 1.)</p>		<p>북측과 중앙 해안은 큰 변화가 없으나, 남측 해안의 해빈폭이 감소함</p>

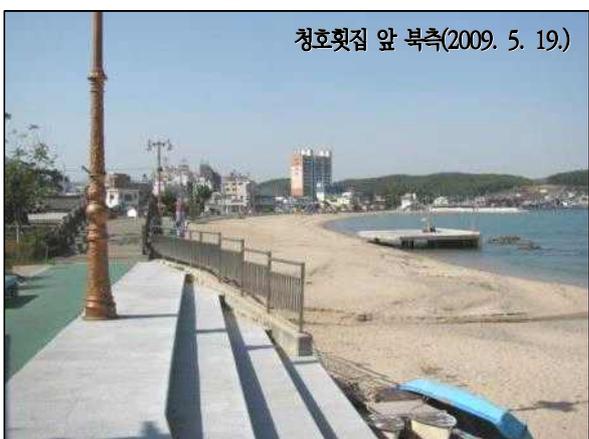
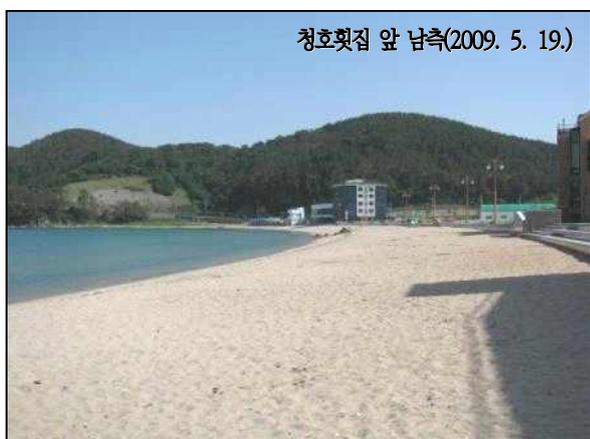
<p>청호횃집 앞 남측(2009. 5. 19.)</p>		<p>중앙과 남측 해빈은 전년과 비교하여 큰 변화는 없으나, 북측구간 방사제 전면의 백사장 해빈 폭이 증가하고 해빈경사가 완만해짐</p>

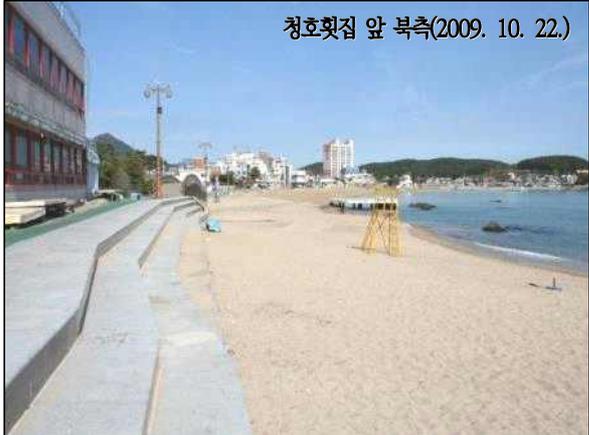
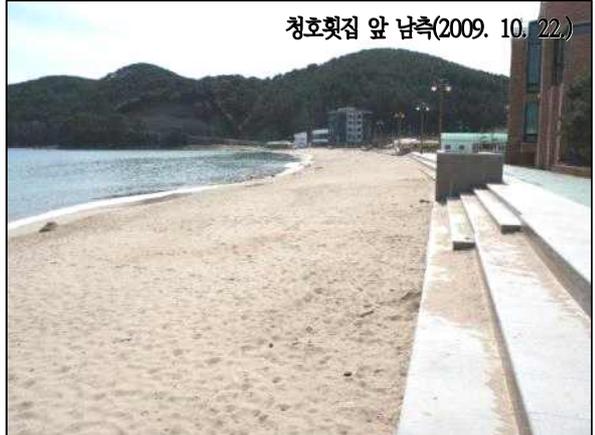
<p>청호횃집 앞 남측(2009. 10. 22.)</p>		
<p>연안정비사업으로 도류제(100m) 공사가 완료되었으며, 백사장 북측구간에 양빈을 수행함</p>

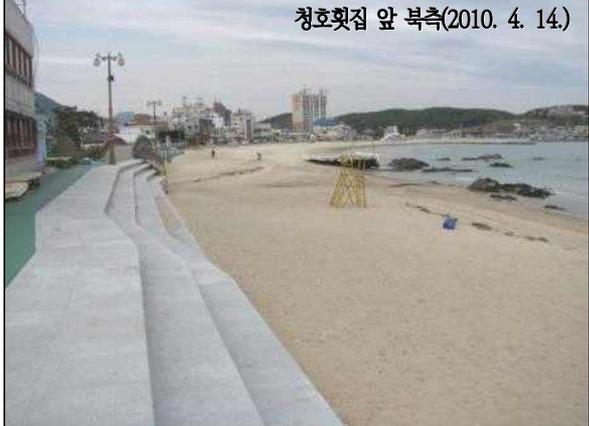
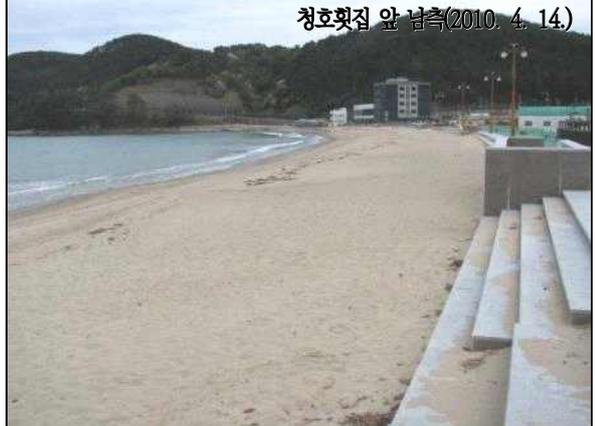
<p>청호횃집 앞 남측(2010. 4. 14.)</p>		
<p>전년과 비교하여 뚜렷한 변화는 보이지 않으나, 남측구간에 자갈분포가 증가하고 해변경사가 급해짐</p>

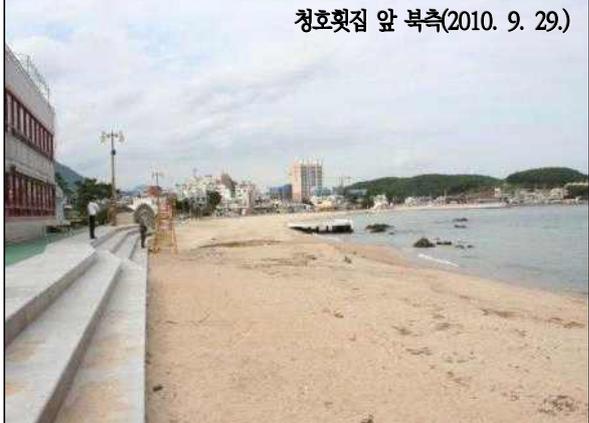
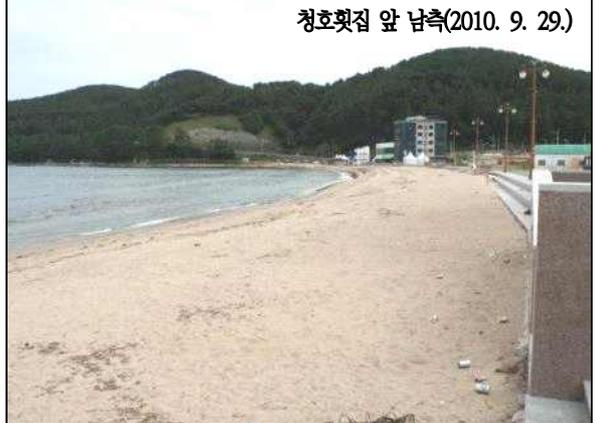
<p>청호횃집 앞 남측(2010. 9. 29.)</p>		
<p>'10년 4월 조사 당시 남측구간에 드러난 자갈분포구간에 양빈을 수행함</p>
