2024년 연안침식 실태조사

[부산광역시]

2024. 12

해양수산부

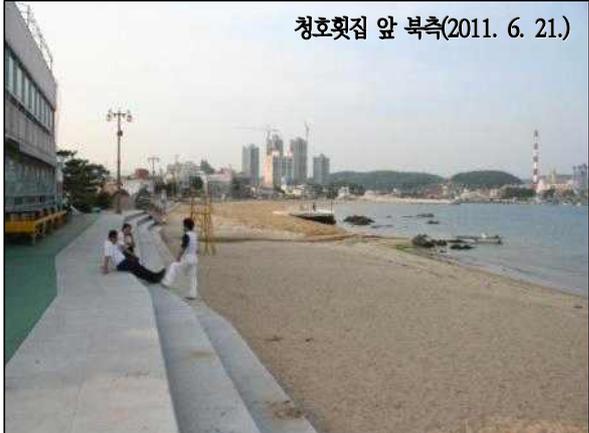
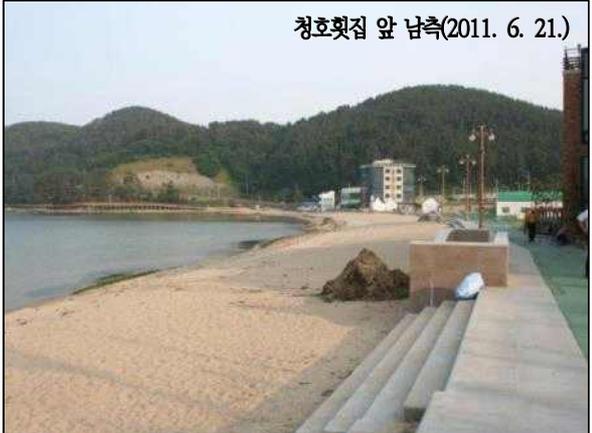
<p>백사장 북측의 해변폭이 전년과 비교하여 증가하였으나, 중앙 및 남측 백사장의 해변폭 변화는 미미함. 해수욕장 개장전 양빈(1,360m³)을 수행함</p>				
<p style="text-align: center;">청호횃집 앞 북측(2011. 11. 1.)</p>

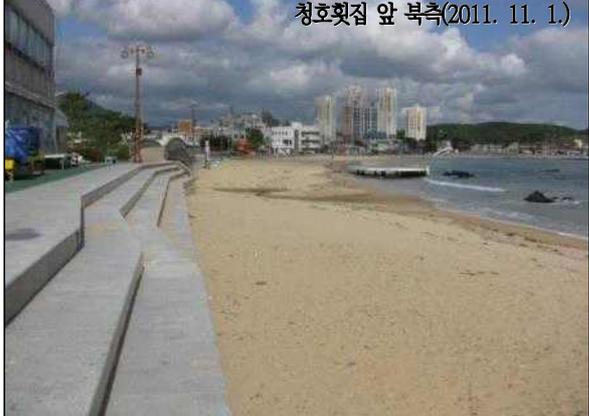
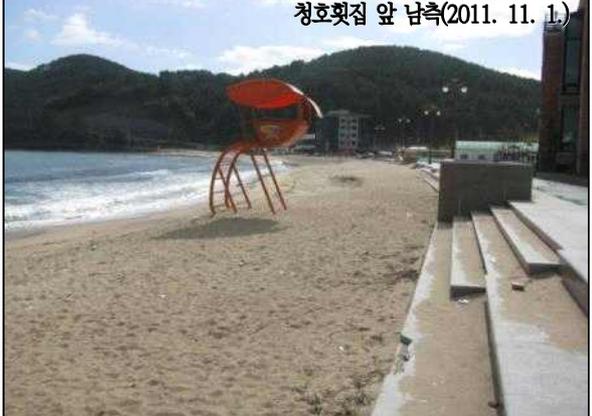
<p>1차 조사시 증가하였던 백사장 북측의 해변폭은 모래 유실로 인하여 현저히 감소하였으며, 해변경사가 급해짐</p>				
<p style="text-align: center;">청호횃집 앞 북측(2012. 5. 1.)</p>

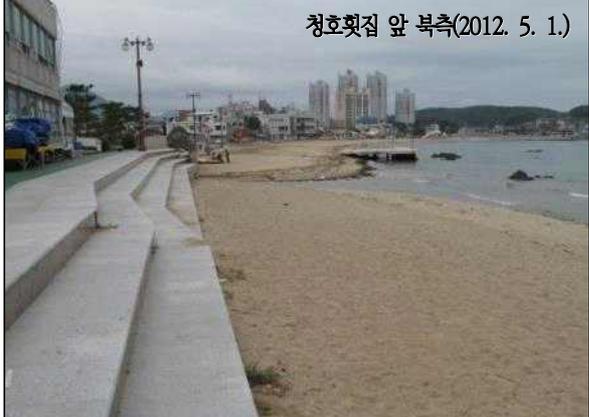
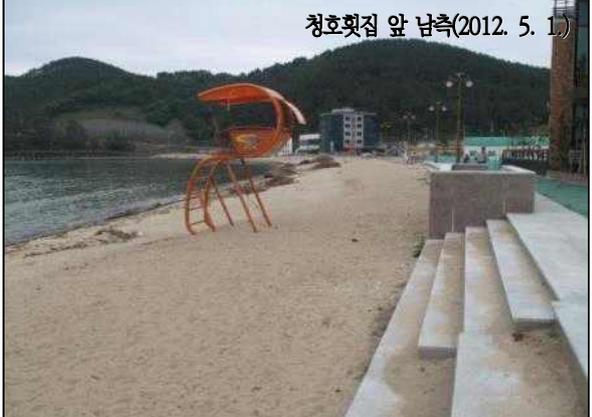
<p>해수욕장 개장전 양빈(1,400m³)을 수행하여 해변폭이 증가함</p>

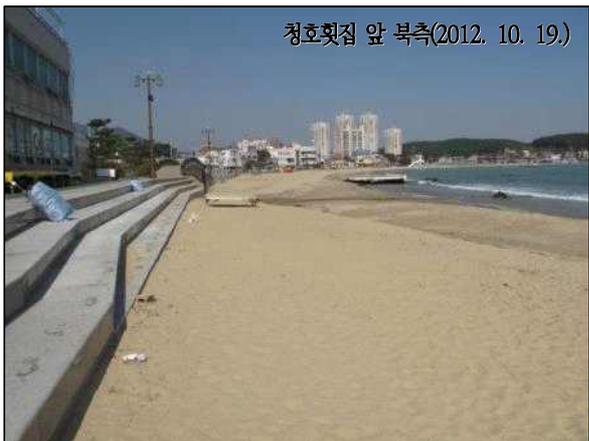
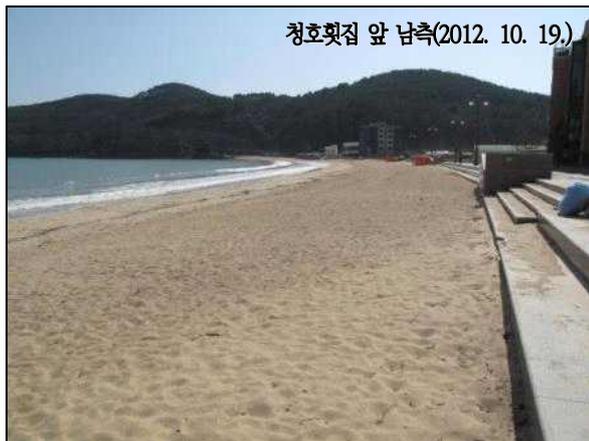
<p>청호횃집 앞 남측(2012. 10. 19.)</p>		
<p>1차 조사시와 비교하여 뚜렷한 침식현상은 나타나지 않고 있으며, 비교적 안정적인 해빈폭을 유지함</p>

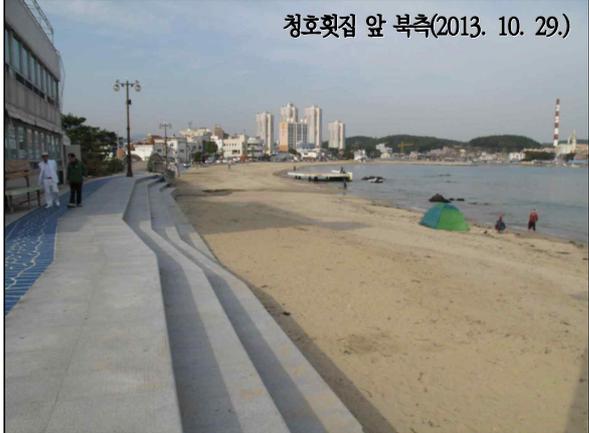
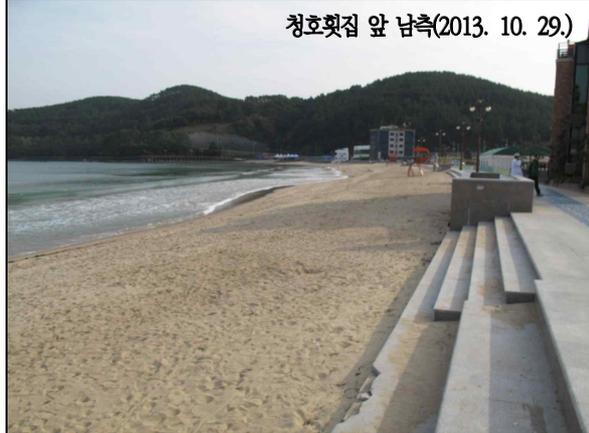
<p>청호횃집 앞 남측(2013. 10. 29.)</p>		
<p>북측 호안 전면에 배수로 공사가 진행중이며, 전년도와 비교하여 전구간에서 해빈폭 및 단면적이 감소함</p>

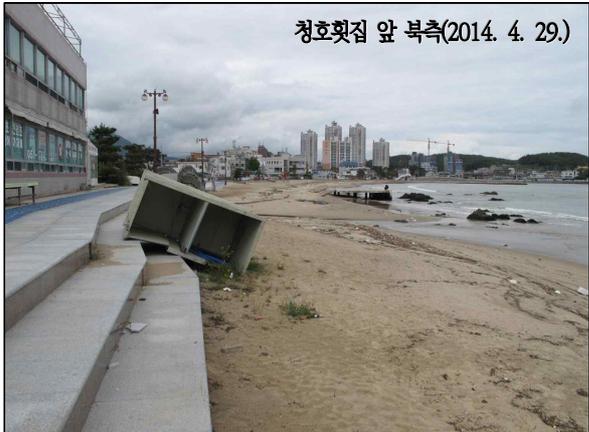
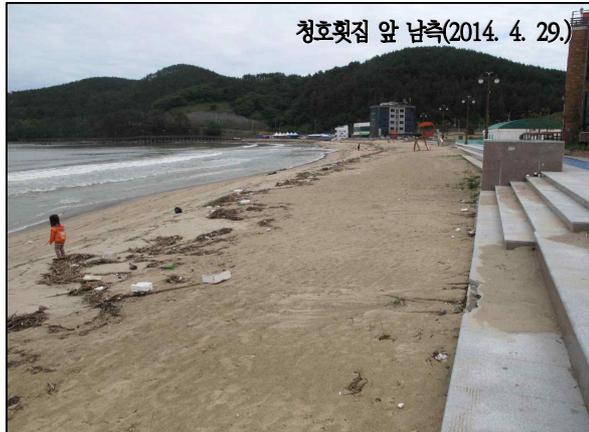
<p>청호횃집 앞 남측(2014. 4. 29.)</p>		
<p>2013년 10월 조사시와 비교하여 전구간의 해빈폭이 감소하였으며, 북측구간에서 친수공간 조성 공사가 진행됨</p>

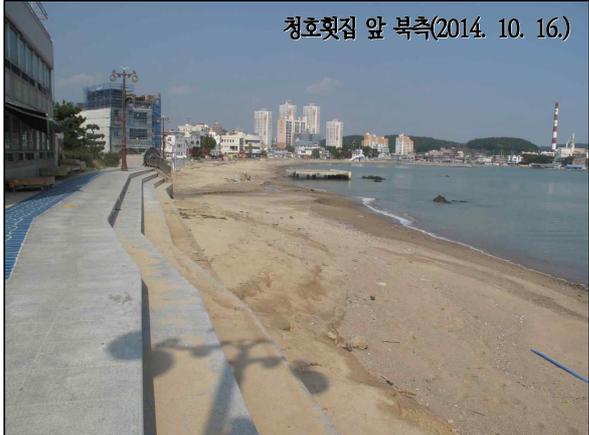
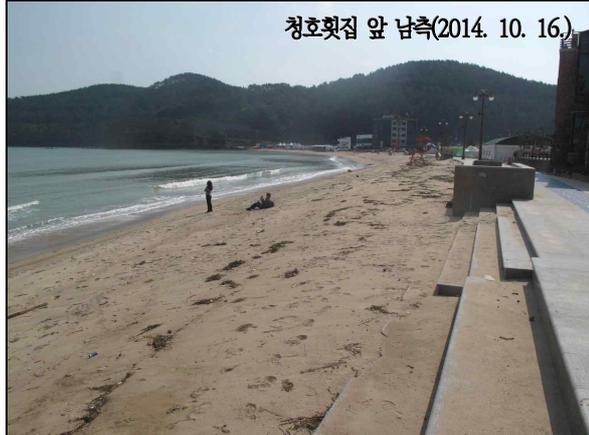
<p>남측 계단식호안 전면에 모래가 퇴적되었으며, 백사장 중앙에서 모래절벽이 생성되고 북측 소상대(Swash Zone) 부근에 자갈이 드러남</p>				
<p style="text-align: center;">청호횃집 앞 북측(2015. 5. 13.)</p>

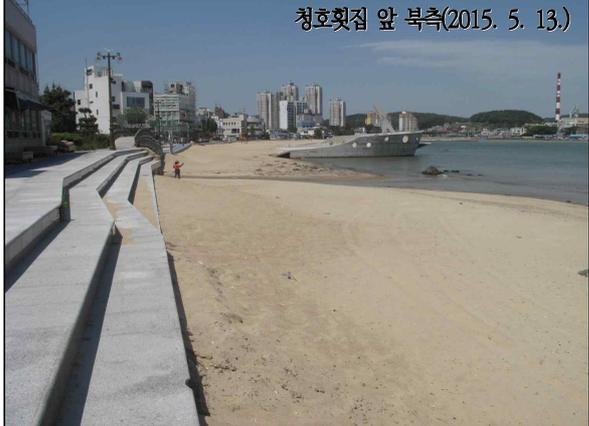
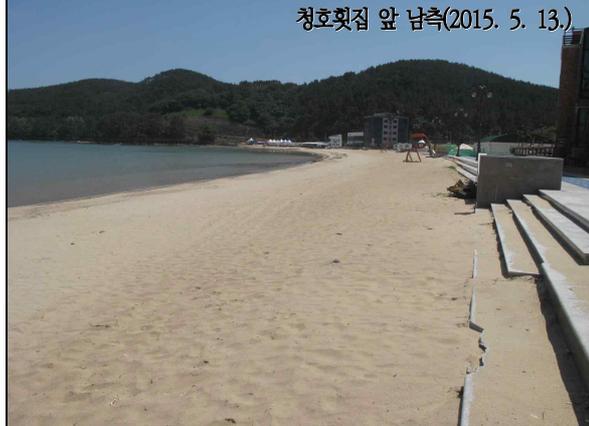
<p>양빈 시행의 영향으로 해변폭 및 단면적이 증가하였으며, 남측구간에서 일광천 도류제 공사가 진행중임</p>				
<p style="text-align: center;">청호횃집 앞 북측(2015. 10. 28.)</p>

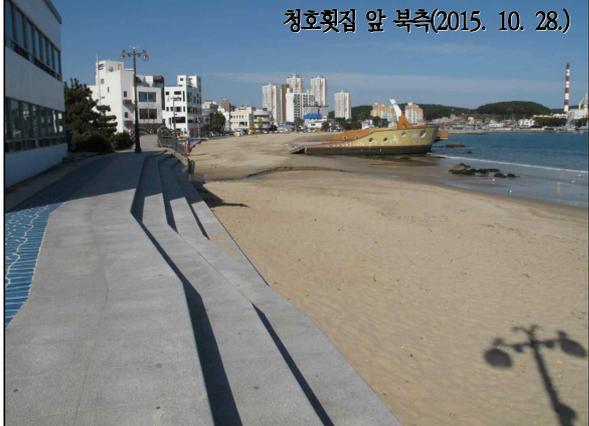
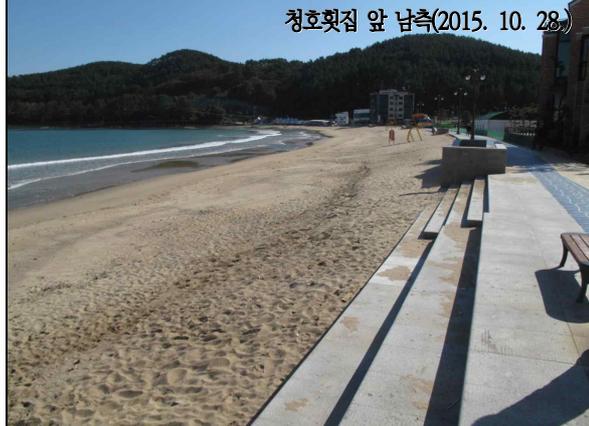
<p>중앙에서 진행중이던 이벤트 광장 공사가 완료되었으며, 남측 호안 전면에 다량의 모래가 퇴적됨</p>

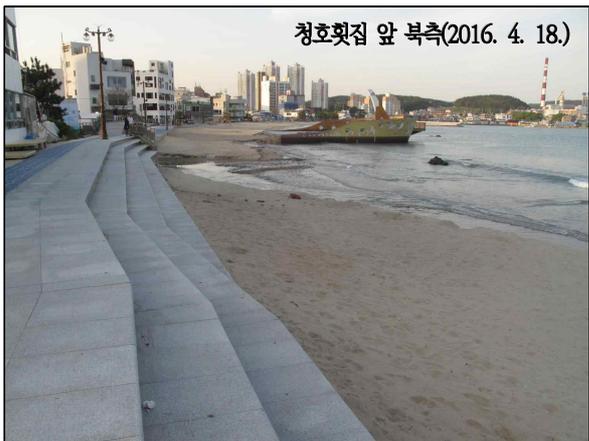
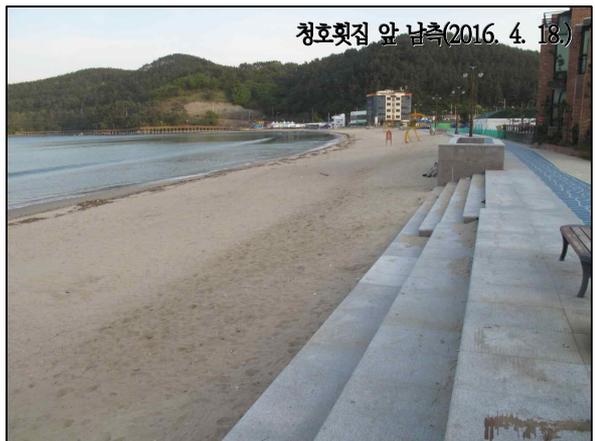
<p>청호횃집 앞 남측(2016. 4. 18.)</p>		
<p>중앙에 설치된 이벤트 광장 주변의 모래가 유실됨</p>

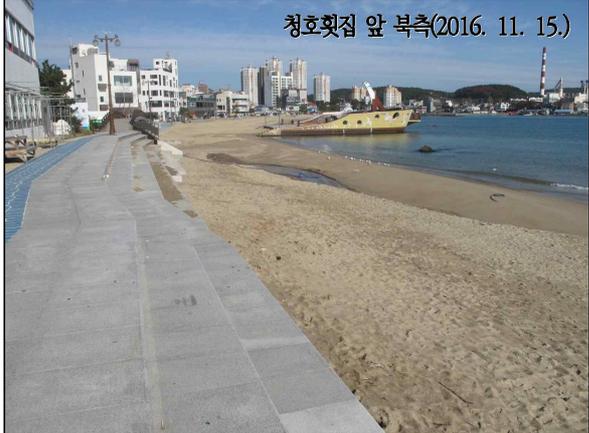
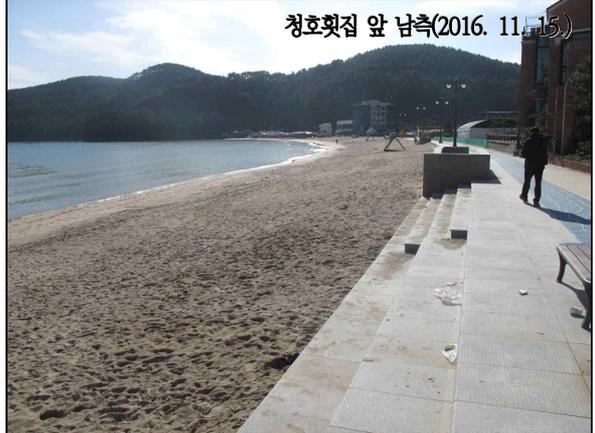
<p>청호횃집 앞 남측(2016. 11. 15.)</p>		
<p>중앙구간 소하천 하구에 모래 유실 방지용 제방이 설치됨</p>

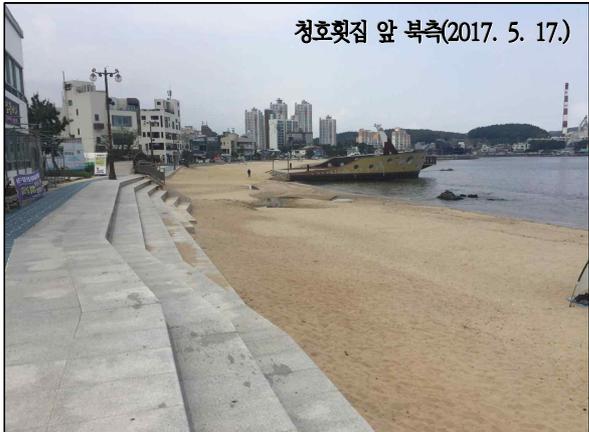
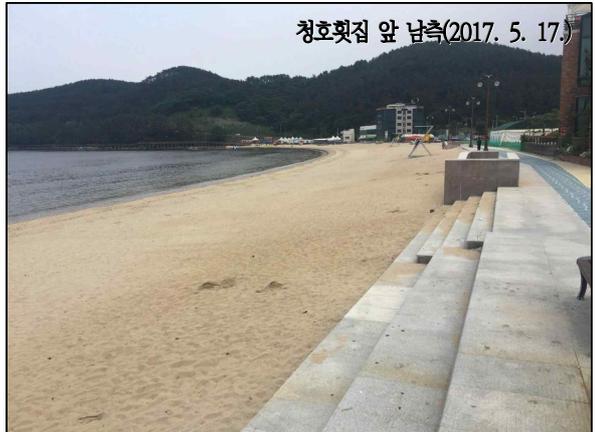
<p>청호횃집 앞 남측(2017. 5. 17.)</p>		
<p>남측구간 호안 전면에 모래 퇴적이 진행되었으며, 중앙구간 노후화된 교량 및 산책로의 보수공사가 진행됨</p>

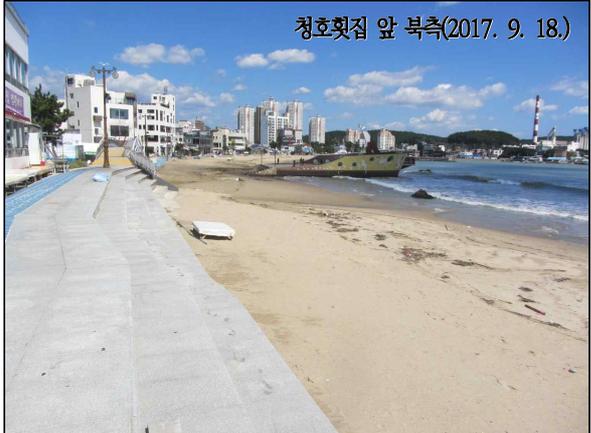
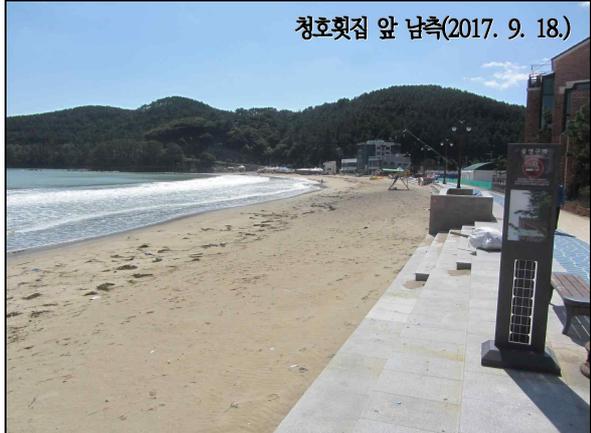
지역명	기장군 일광	분류번호	부산-기장-02	29/35
<p style="text-align: center;">청호횃집 앞 북측(2017. 9. 18.)</p>

<p>북측구간에서 모래 퇴적으로 해변폭이 크게 증가하였으나, 중앙구간의 이벤트광장 전면에서는 모래 유실이 발생하여 모래절벽 구간이 나타남</p>				
<p style="text-align: center;">청호횃집 앞 북측(2018. 4. 4.)</p>

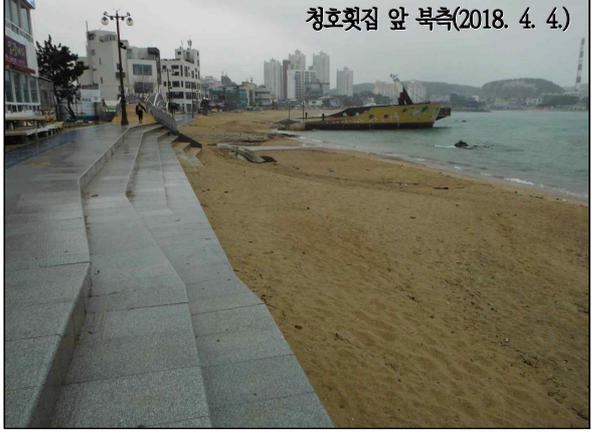
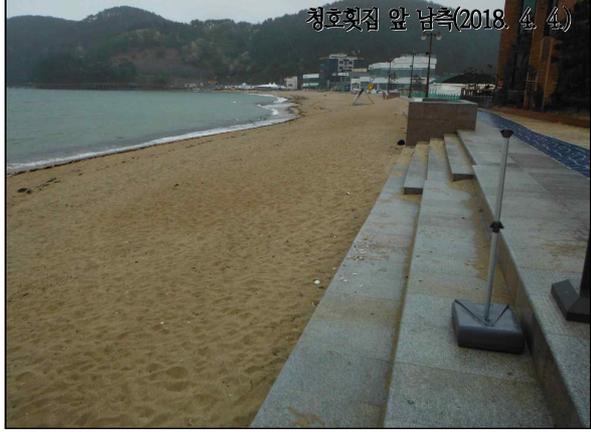
<p>북측 및 중앙구간에 해변폭 및 단면적이 감소함</p>				
<p style="text-align: center;">청호횃집 앞 북측(2018. 9. 17.)</p>

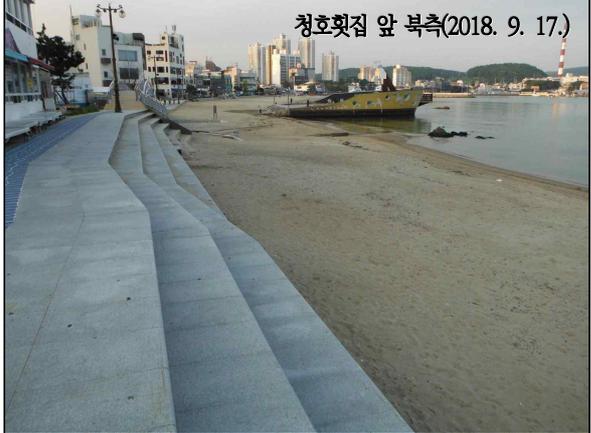
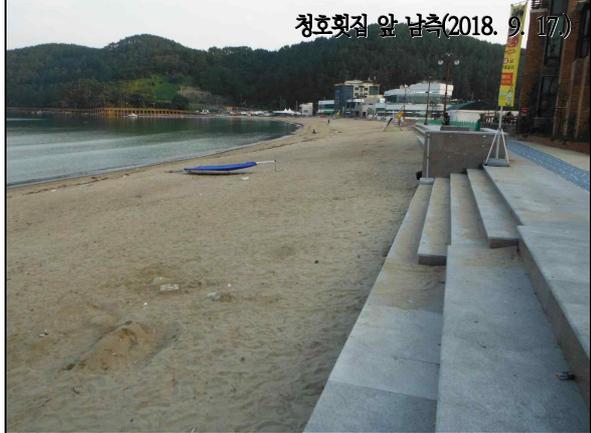
<p>남측 계단식호안 전면에 모래가 유실되어 해변폭 및 단면적이 감소함</p>

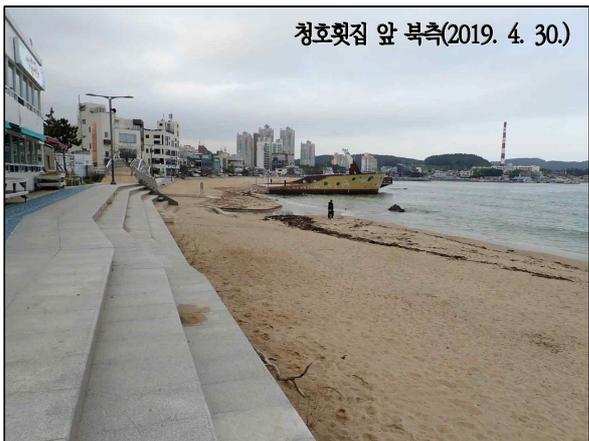
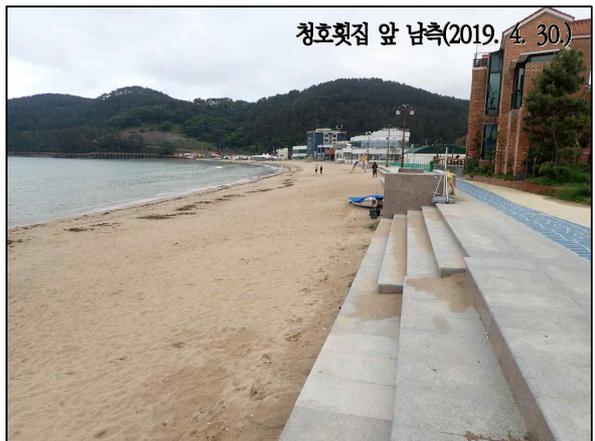
<p>청호횃집 앞 남측(2019. 4. 30.)</p>		
<p>중앙 및 남측구간 호안 전면에 모래가 퇴적됨</p>

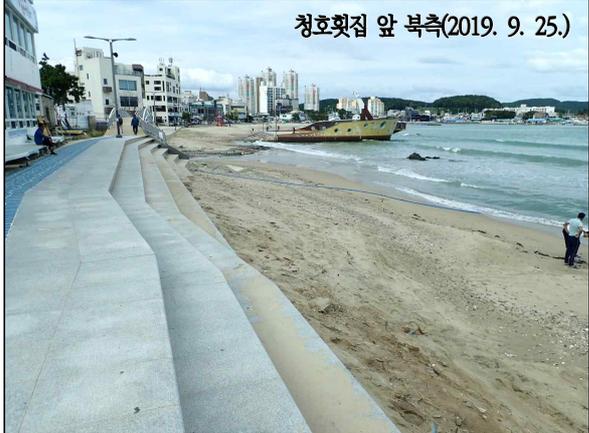
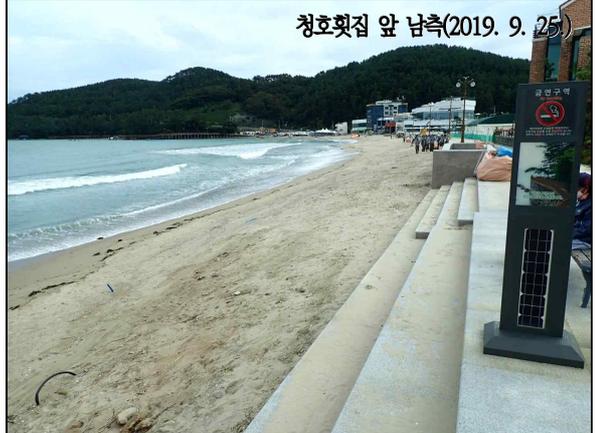
<p>청호횃집 앞 남측(2019. 9. 25.)</p>		
<p>태풍의 영향으로 남측구간에 시설물 파손이 진행됨</p>

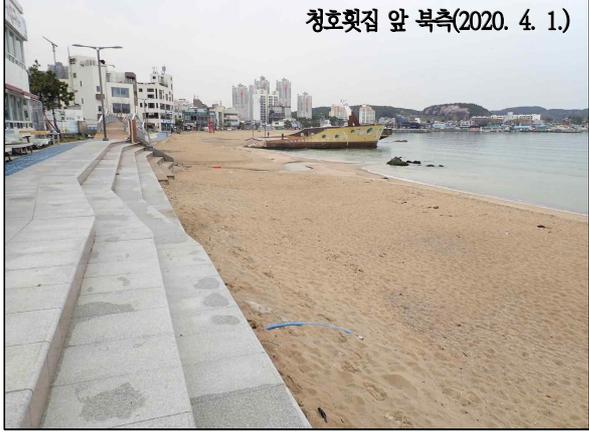
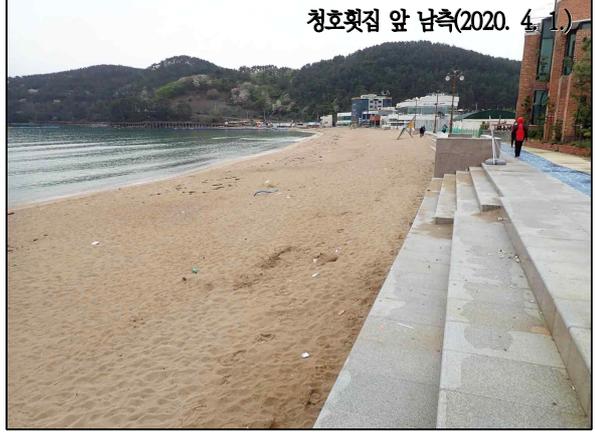
<p>청호횃집 앞 남측(2020. 4. 1.)</p>		
<p>전년도 조사와 비교하여 중앙구간 호안 전면에 모래 유실이 발생함</p>

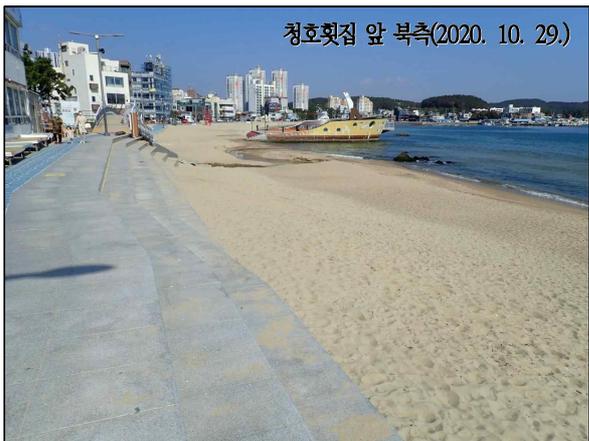
<p>청호횃집 앞 남측(2020. 10. 29.)</p>		
<p>제10호 태풍 “하이선”의 영향으로 남측구간에 시설물 파손이 발생함</p>

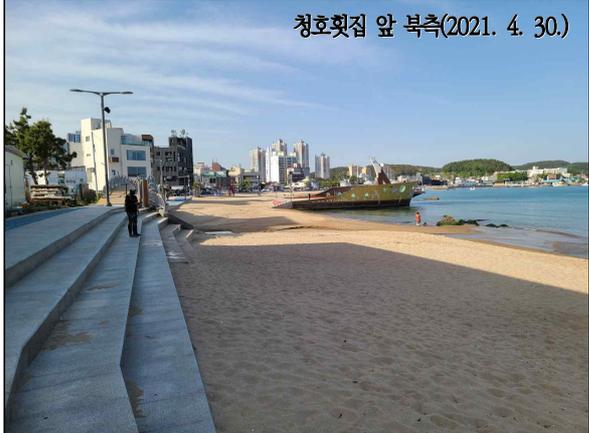
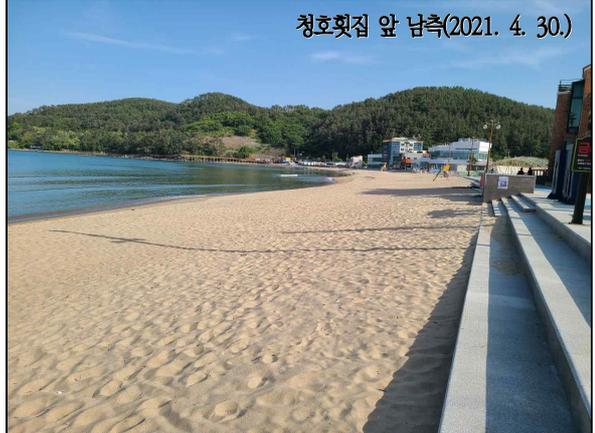
<p>청호횃집 앞 남측(2021. 4. 30.)</p>		
<p>전년도 조사와 비교하여 중앙구간 호안 전면에 모래 퇴적이 발생</p>

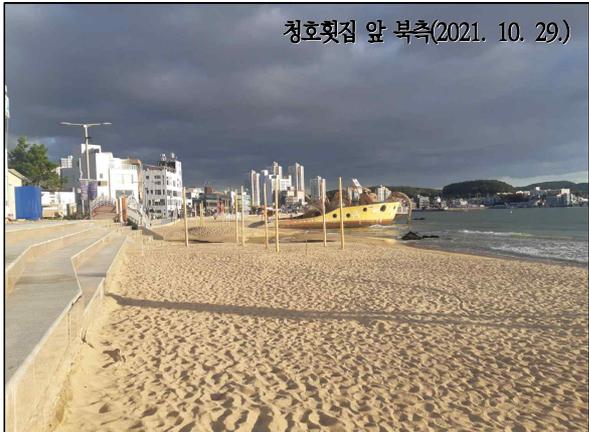
<p>청호횃집 앞 남측(2021. 10. 29.)</p>		
<p>태풍에 의한 호우의 영향으로 일광천 주변 모래 유실이 발생함</p>

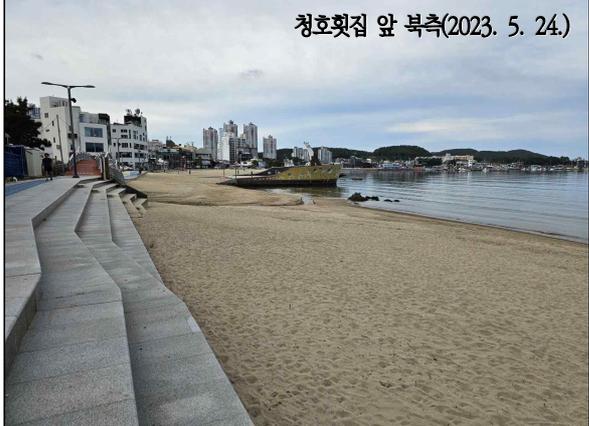
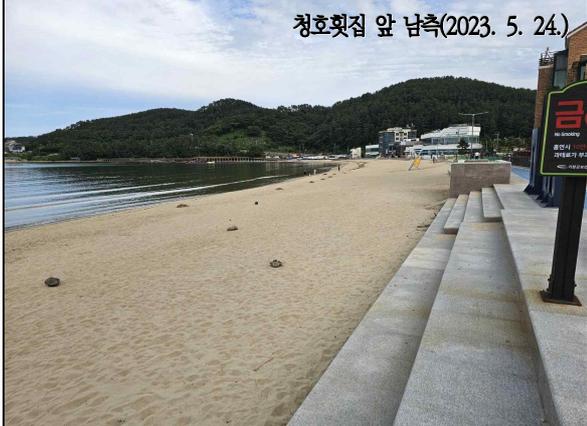
<p>전년대비 북측구간 해변폭 및 단면적이 증가함</p>

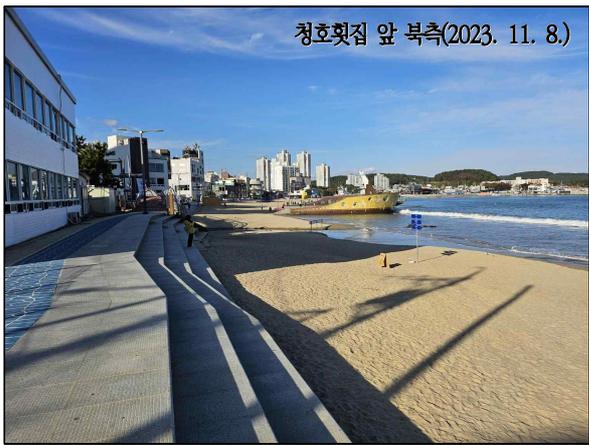
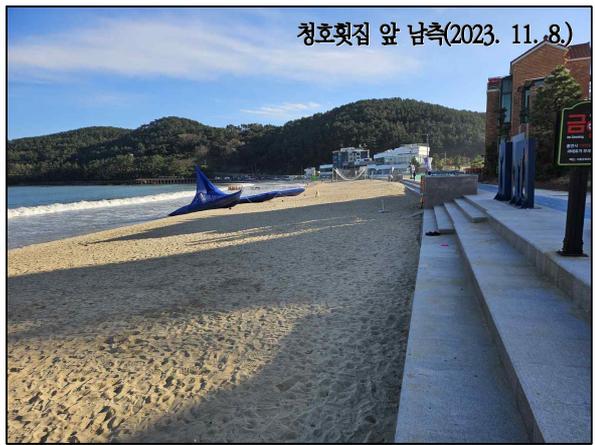
<p>청호횃집 앞 남측(2023. 11. 8.)</p>		
<p>1차 조사대비 2차 조사 시 북측구간 해변도로 전면에서 모래 분포 감소</p>

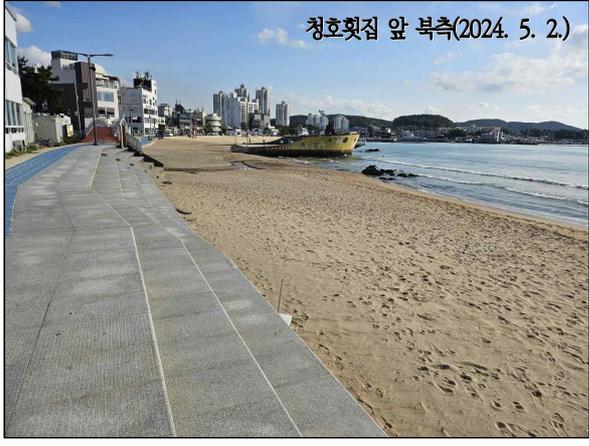
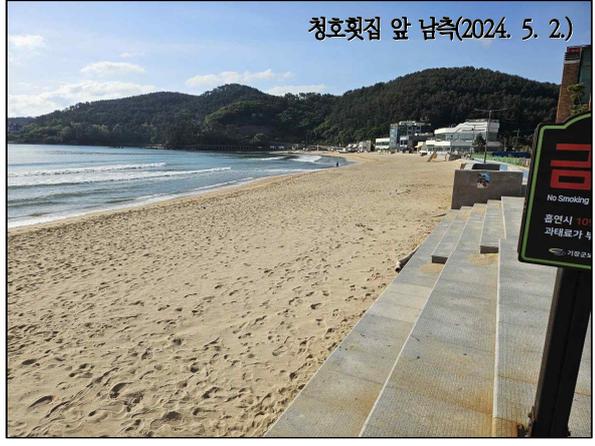
<p>청호횃집 앞 남측(2024. 5. 2.)</p>		
<p>전년대비 해변폭 및 단면적이 증가함</p>

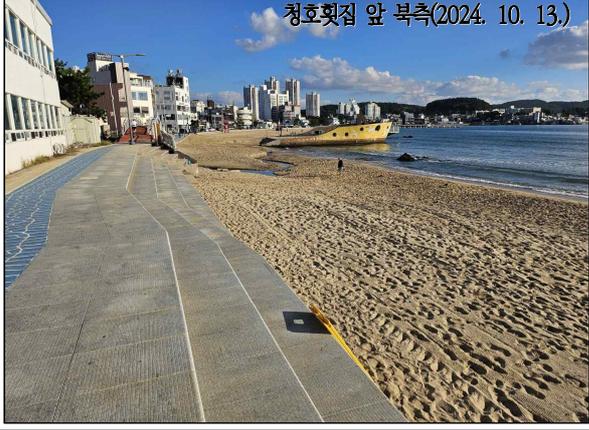
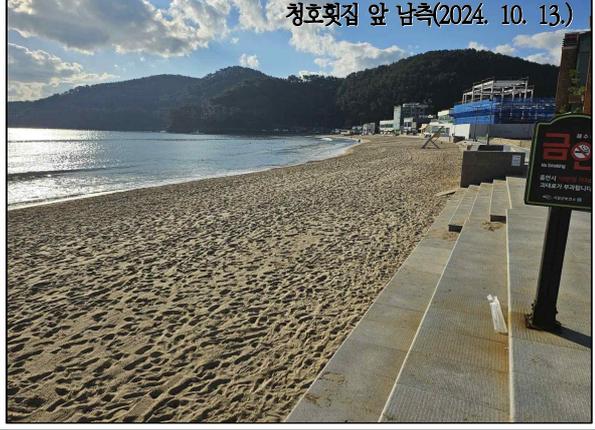
<p>청호횃집 앞 남측(2024. 10. 13.)</p>		
<p>1차 조사대비 2차 조사 시 남측구간 단면적이 감소함</p>

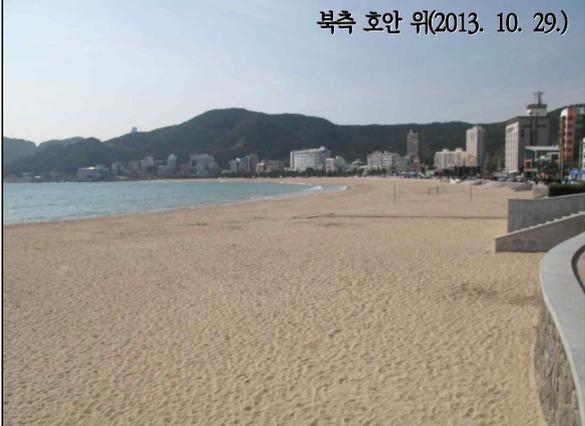
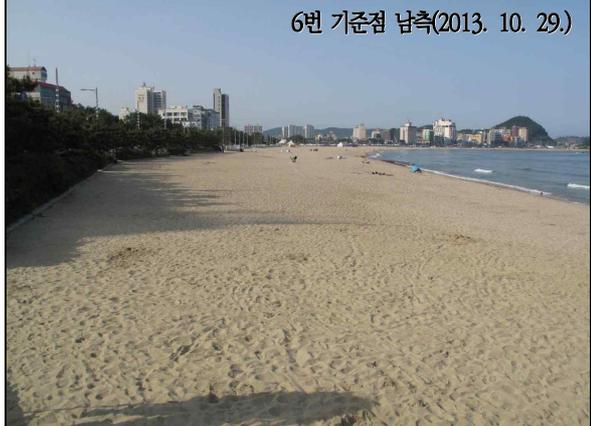
<p>해빈폭이 넓게 형성되어 있으며, 배후는 호안 및 친수공원으로 이루어짐</p>			
<p style="text-align: center;">북측 호안 위(2014. 4. 29.)</p>

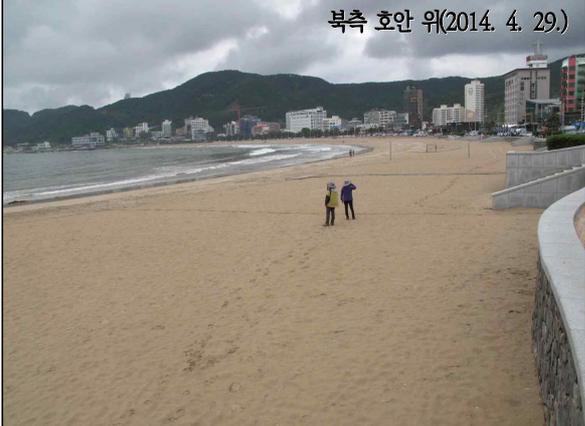
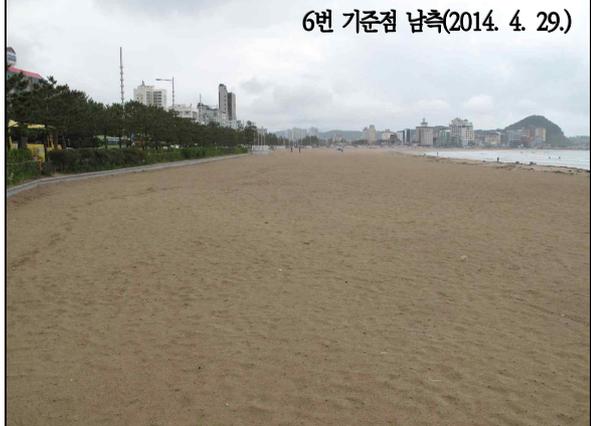
<p>2013년 10월 조사시와 비교하여 남측 호안 전면 모래 유실에 따른 자갈이 드러남</p>			
<p style="text-align: center;">북측 호안 위(2014. 10. 16.)</p>

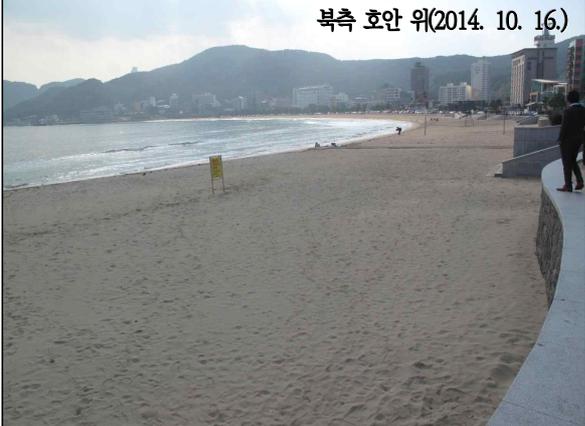
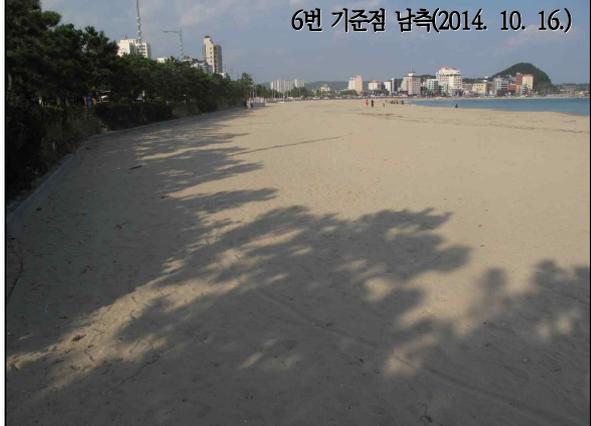
<p>북측 및 중앙구간의 호안 전면에서 모래 유실이 발생함</p>

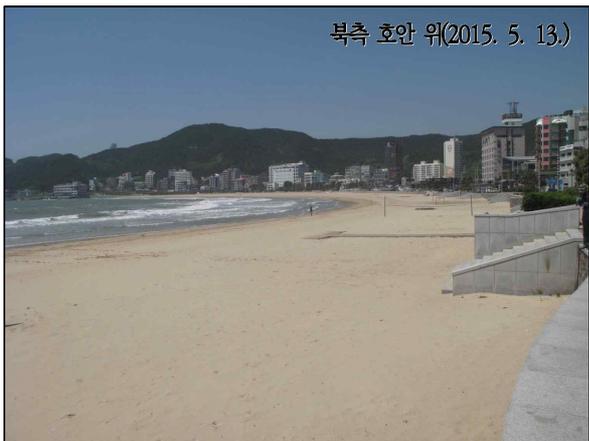
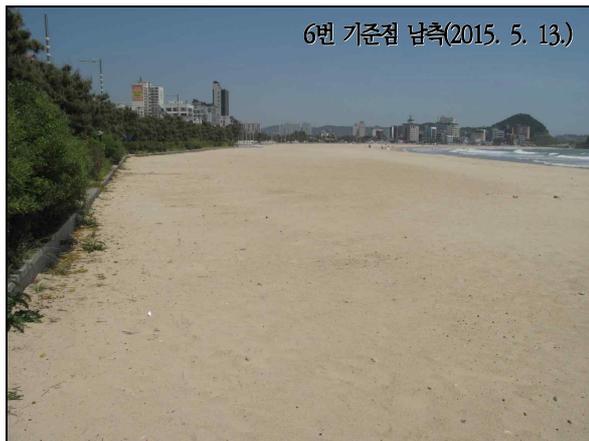
<p>전년 대비 해변폭 및 단면적이 증가하였으며, 전구간에서 호안 상부에 비사가 퇴적됨</p>				
<p style="text-align: center;">북측 호안 위(2015. 10. 28.)</p>

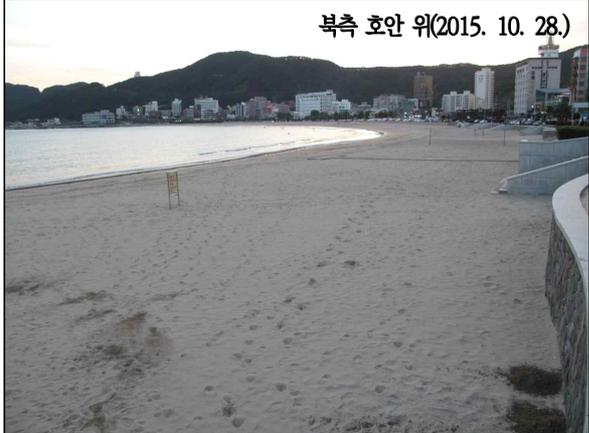
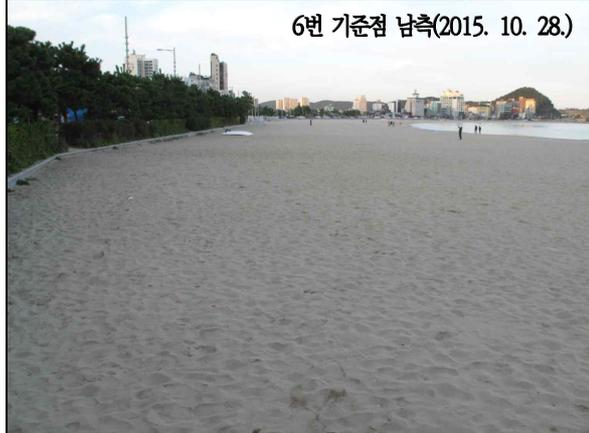
<p>1차 조사시와 비교하여, 중앙구간에서 해변폭 및 단면적이 감소하였으며 호안 전면에서 모래가 유실됨</p>				
<p style="text-align: center;">북측 호안 위(2016. 4. 19.)</p>

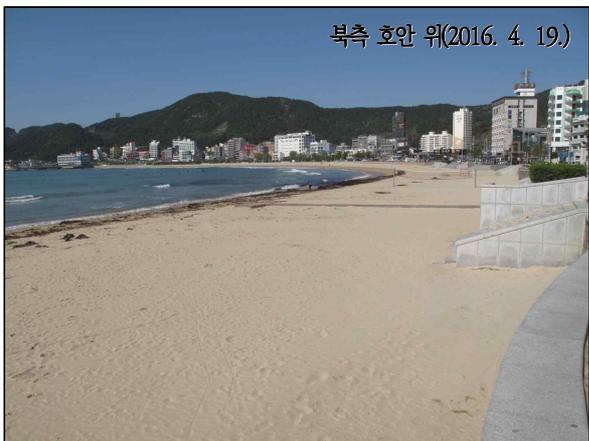
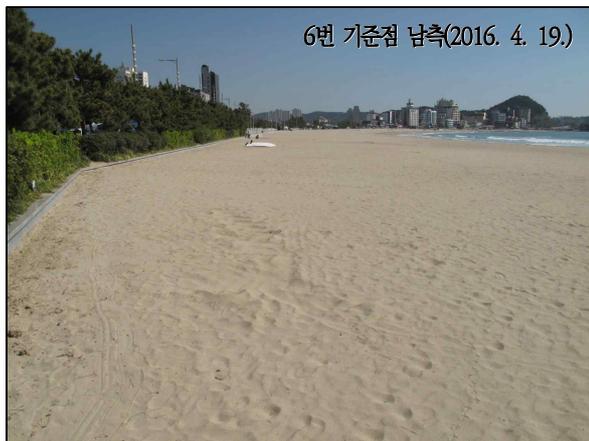
<p>중앙구간에서 모래 유실이 발생하여 해변폭이 감소함</p>

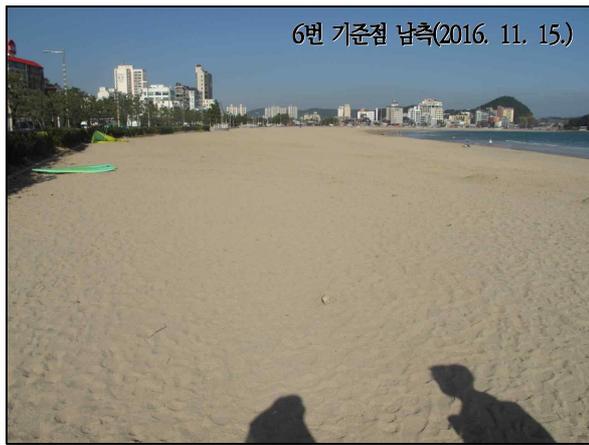
<p>10월 초 내습한 태풍 차바의 영향으로 배후 호안 시설물에 피해가 발생함</p>				
<p style="text-align: center;">북측 호안 위(2017. 5. 17.)</p>

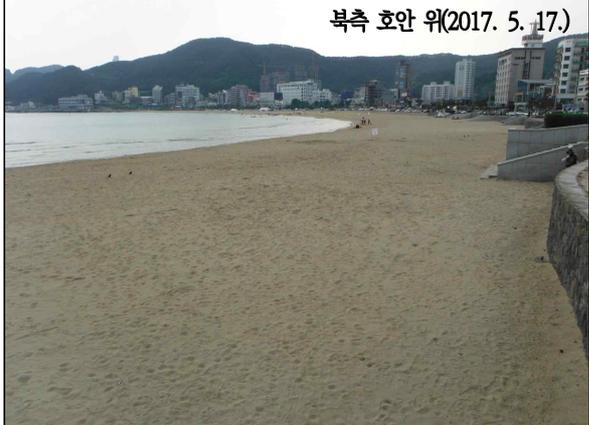
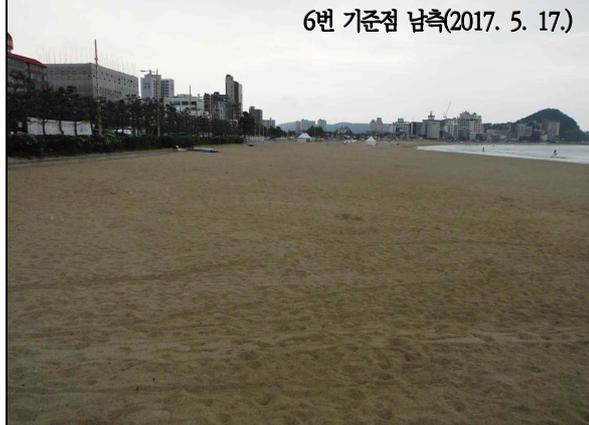
<p>전년대비 전구간에서 해빈폭이 감소하였으며, 북측구간 모래 유실로 인해 자갈분포가 증가함</p>				
<p style="text-align: center;">북측 호안 위(2017. 9. 17.)</p>

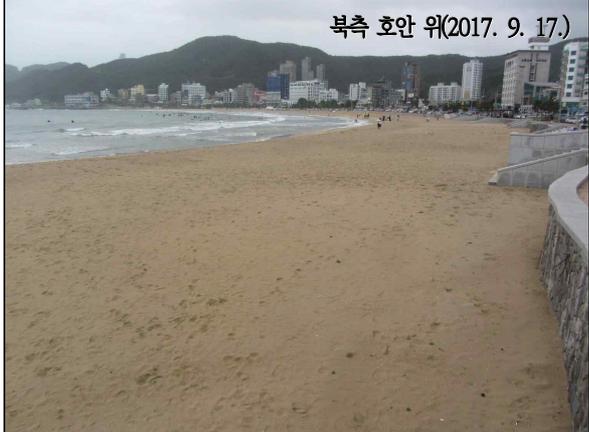
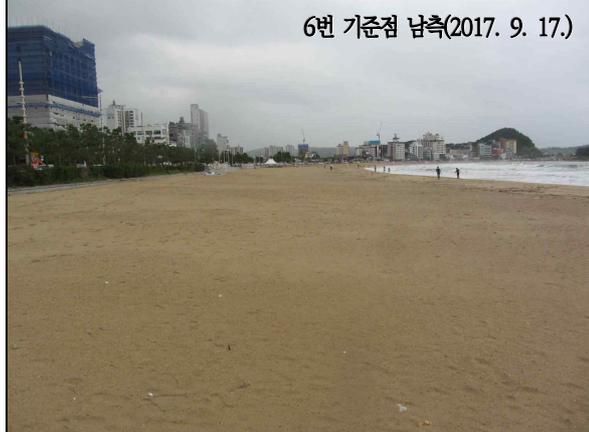
<p>남측 계단식호안 및 방파호안 전면에서 모래 유실이 진행됨</p>

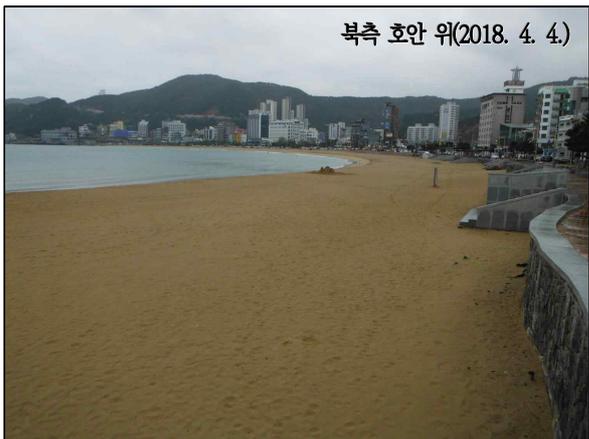
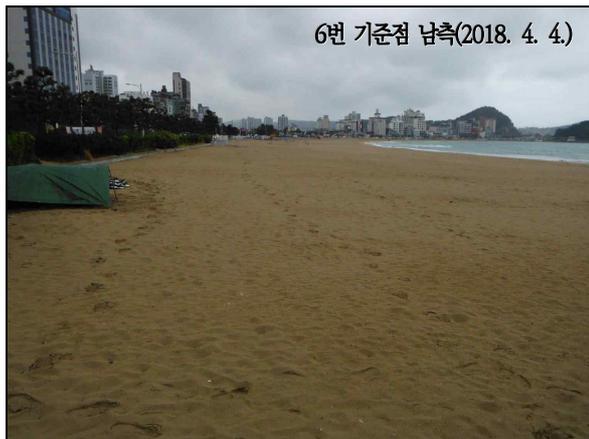
<p>6번 기준점 남측(2018. 4. 4.)</p>			
<p>1차 조사시 파손된 해안진입로의 보수 공사가 완료되었으며, 북측구간에 파도에 의해 밀려온 해조류가 퇴적됨</p>

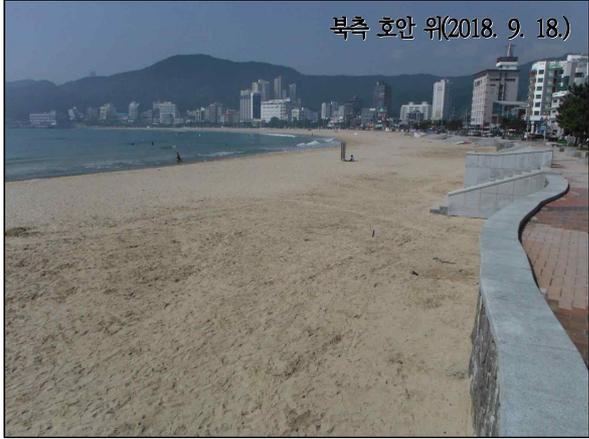
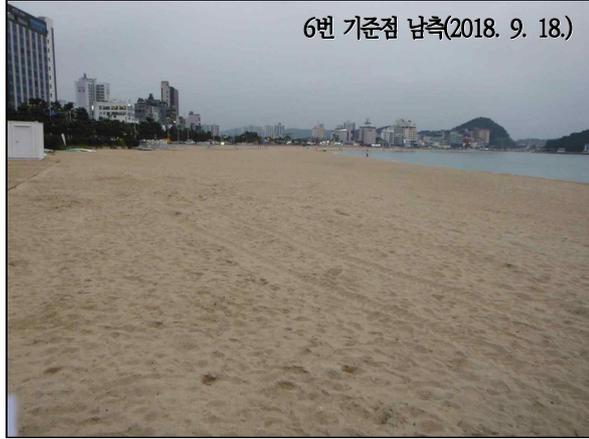
<p>6번 기준점 남측(2018. 9. 18.)</p>			
<p>남측구간에서 관광객 휴게시설이 설치되어 백사장을 잠식함</p>

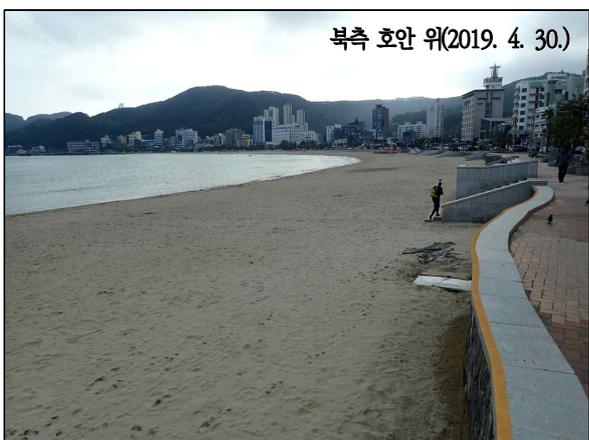
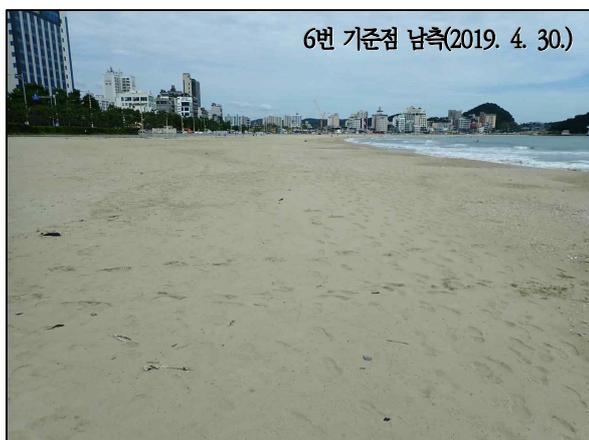
<p>6번 기준점 남측(2019. 4. 30.)</p>			
<p>동측 해안진입로 전면에 모래가 유실됨</p>

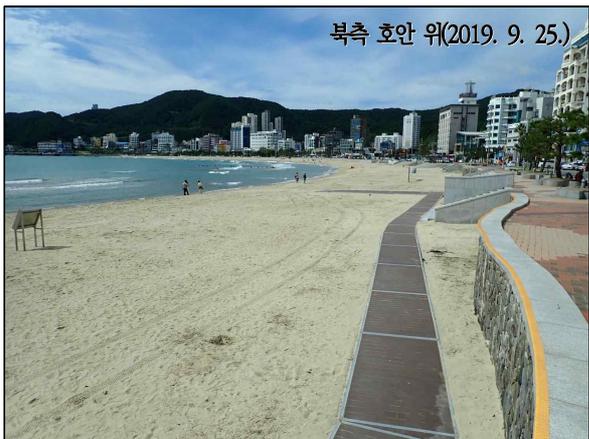
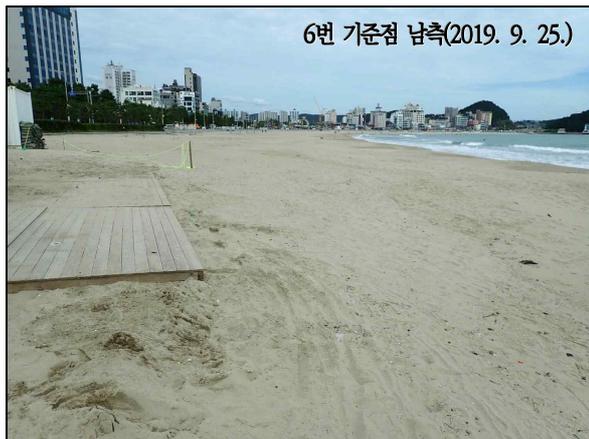
<p>중앙구간 전망대 설치공사가 완료되었으며, 중앙구간에 모래가 유실되어 해변폭 및 단면적이 감소함</p>				
<p style="text-align: center;">북측 호안 위(2020. 4. 1.)</p>

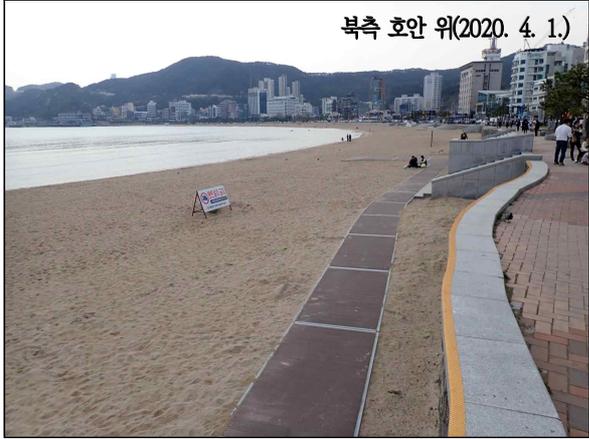
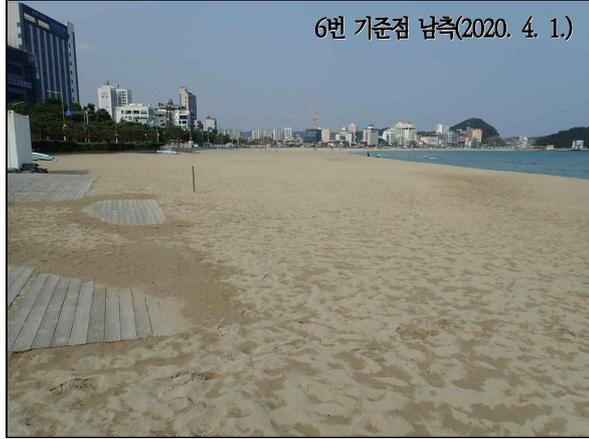
<p>1차 조사시 중앙구간 계단식호안 전면에 모래가 유실됨</p>				
<p style="text-align: center;">북측 호안 위(2020. 10. 28.)</p>

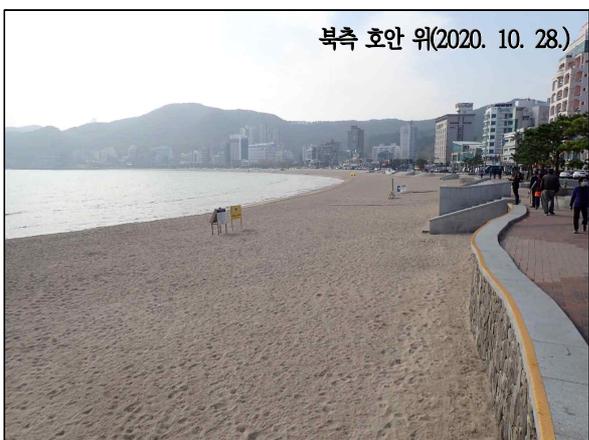
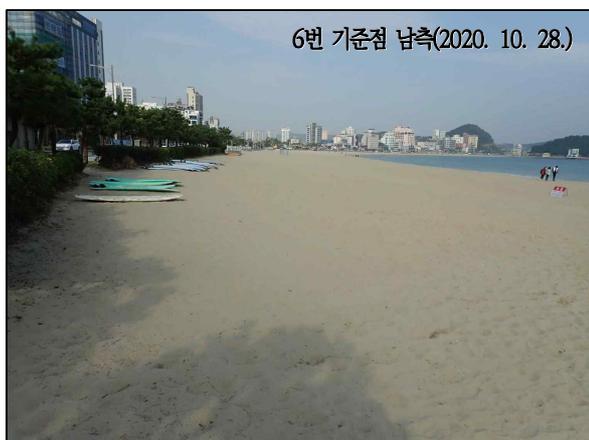
<p>동측구간에 위치한 해안진입로 주변에 모래가 유실됨</p>

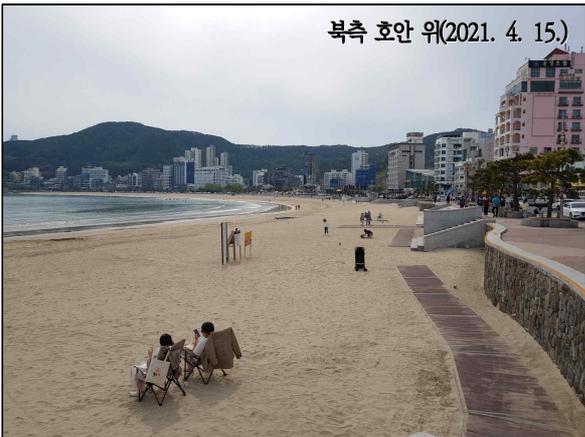
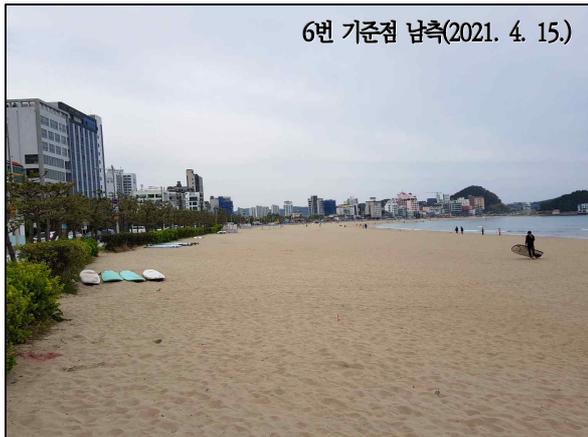
<p style="text-align: center;">전년 대비 동측 해안진입로 구간 해변폭 및 단면적 증가함</p>				
<p style="text-align: center;">북측 호안 위(2021. 10. 27.)</p>

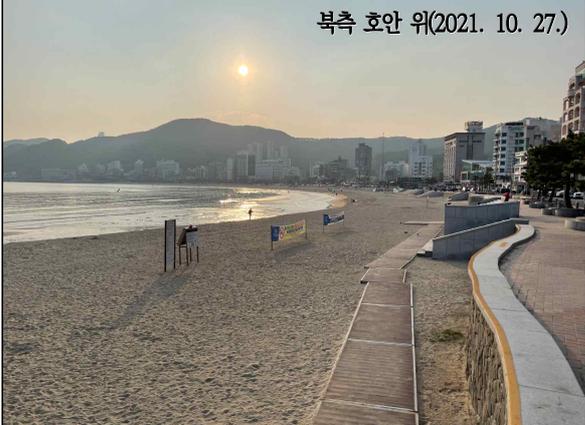
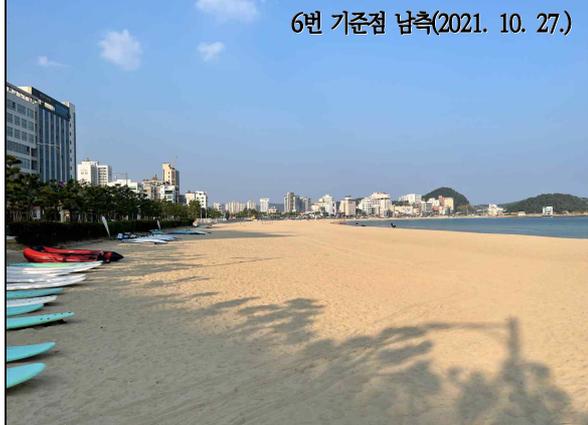
<p style="text-align: center;">서측구간 관광객 휴게시설 제거 및 백사장 복원</p>				
<p style="text-align: center;">북측 호안 위(2022. 6. 3.)</p>

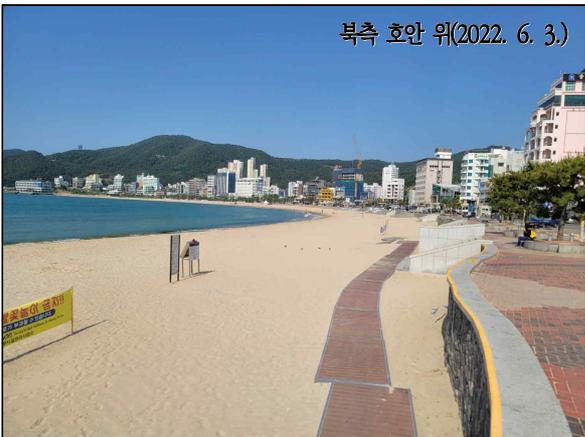
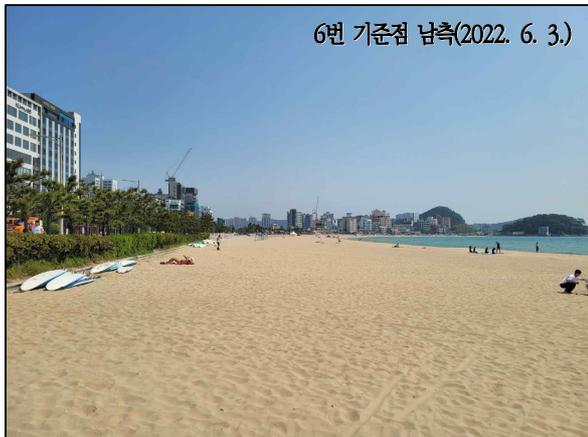
<p style="text-align: center;">전년대비 중앙 및 남측구간에서 해변폭 및 단면적이 감소함</p>

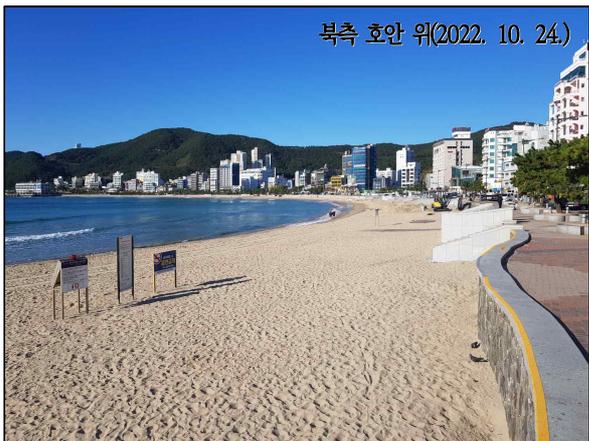
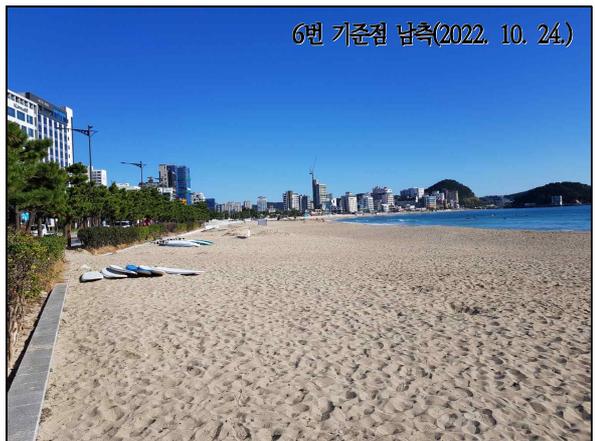
<p>2차 조사시 북측구간에서 해변정비가 진행됨</p>				
<p>북측 호안 위(2023. 5. 26.)</p>
