2024년 연안침식 실태조사

[부산광역시]

2024. 12

해양수산부

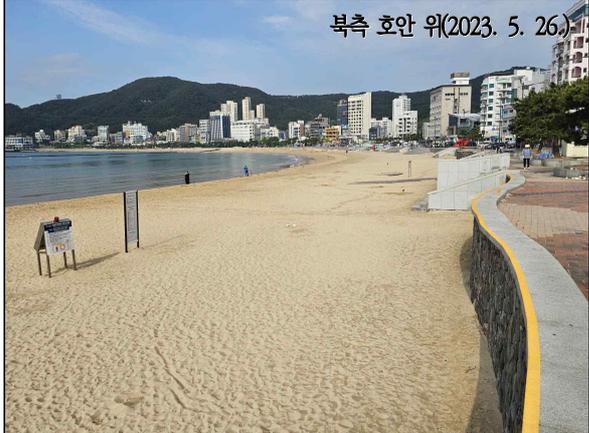
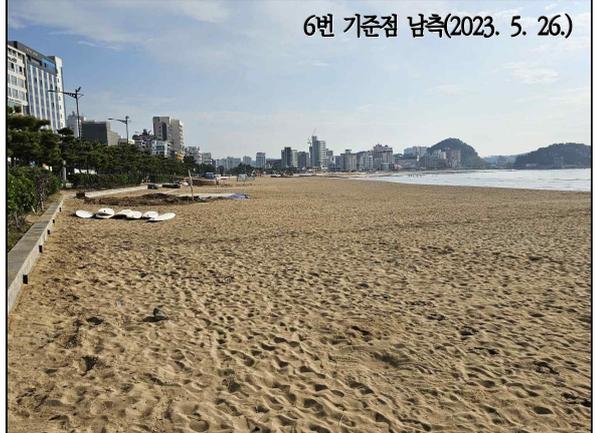
<p>전년대비 북측 및 중앙구간에서 해변폭 및 단면적이 증가함</p>				
<p>북측 호안 위(2023. 11. 9.)</p>

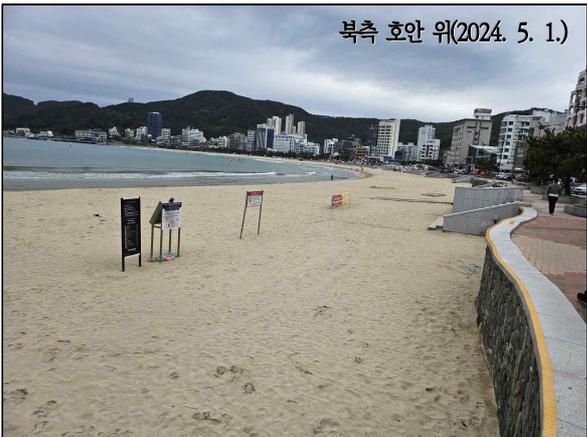
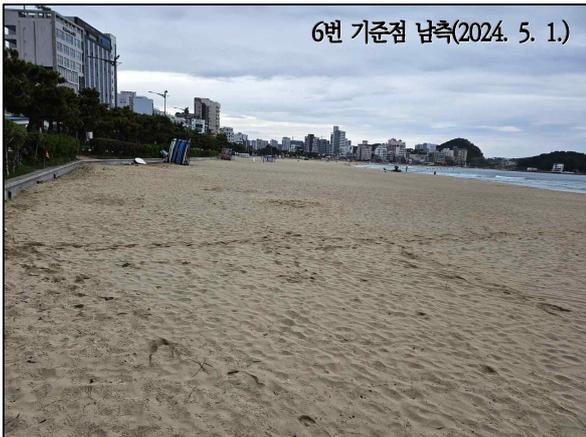
<p>6번 기준점 남측(2024. 5. 1.)</p>		
<p>전년대비 해빈폭 및 단면적이 증가함</p>

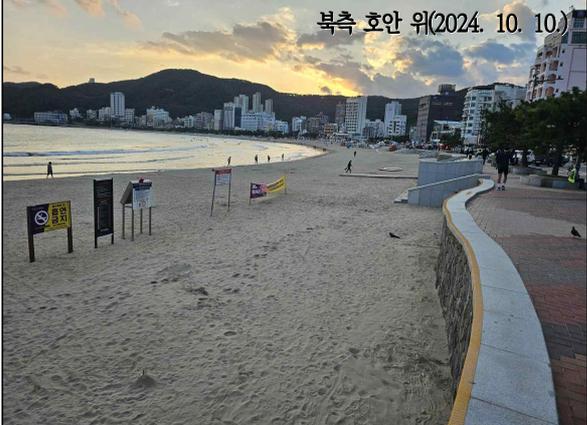
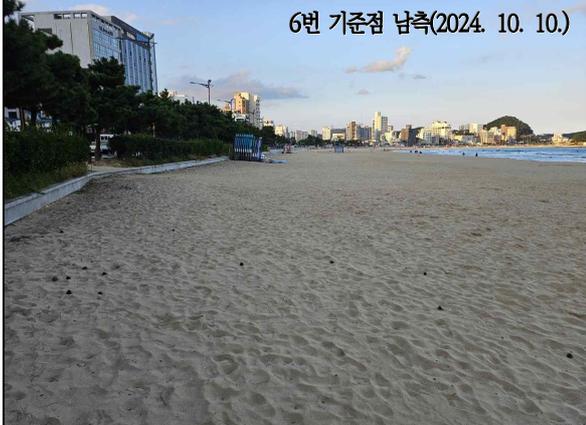
<p>6번 기준점 남측(2024. 10. 10.)</p>		
<p>1차 조사대비 2차 조사 시 전반적으로 해빈폭 및 단면적이 감소함</p>				
<p>공 란</p>

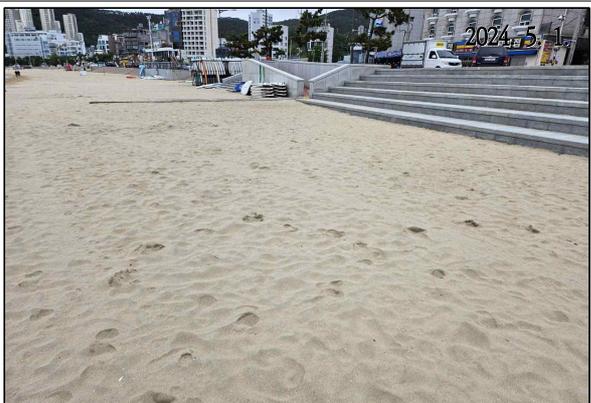
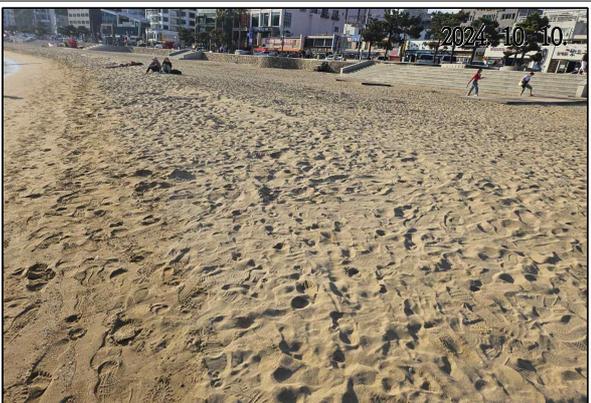
① 북측구간 1차 조사 대비 2차 조사 시 계단식 호안전면 모래 분포 감소

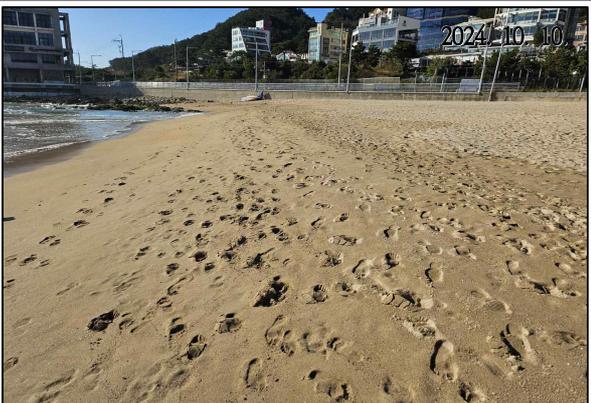
② 중앙구간 1차 조사 시 해변 전경		③ 남측구간(6번 기선) 2차 조사 시 해변 전경		
<ul style="list-style-type: none"> ○ 2024년 단면측량결과, 전년 대비 평균 해변폭 1.3m, 평균 단면적 3.6㎡가 증가하였으며, 전빈기울기는 평균 6.8°로 전년 대비 0.8° 완만해짐 ○ 제3차 연안정비사업으로 돌제 100m, 양빈 300,000m³ 계획됨

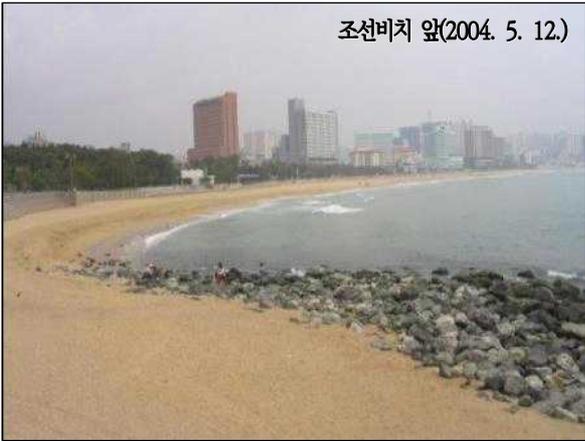
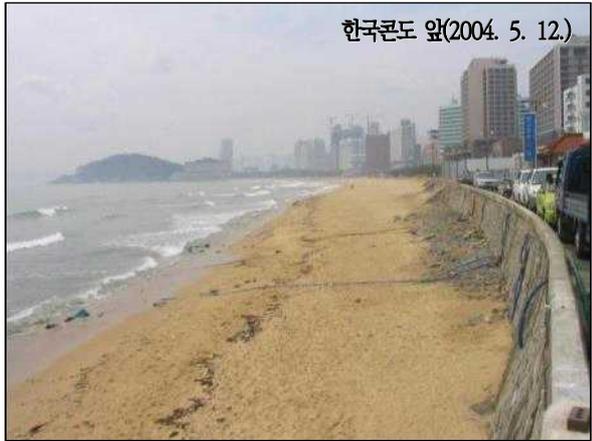
<p style="text-align: center;">조선비치 앞(2004. 5. 12.)</p>

<p style="text-align: center;">한국콘도 앞(2004. 5. 12.)</p>	<p>해빈폭은 30~60m이며 상대적으로 조선비치 전면의 해빈폭이 한국콘도 전면보다 넓고, 전구간 매년 양빈을 수행함</p>

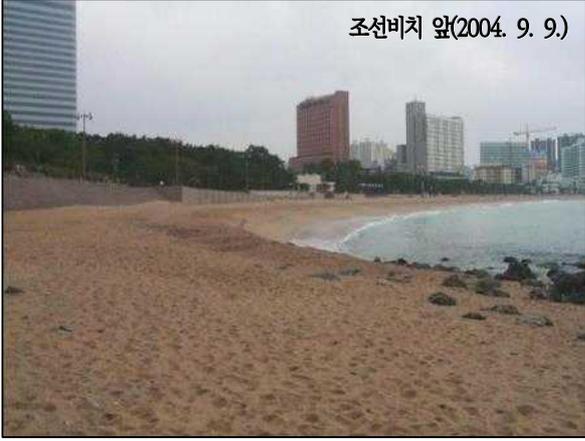
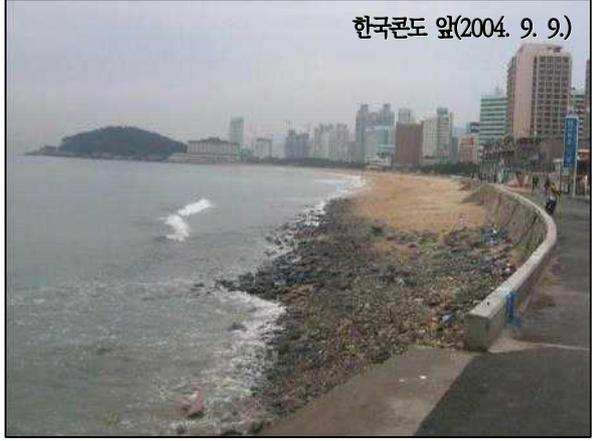
<p style="text-align: center;">조선비치 앞(2004. 9. 9.)</p>

<p style="text-align: center;">한국콘도 앞(2004. 9. 9.)</p>	<p>전년 대비 조선비치호텔 전면의 해빈경사가 급해지고 해빈폭이 감소하였으며, 한국콘도 전면 백사장은 모래 유실로 자갈이 드러남</p>

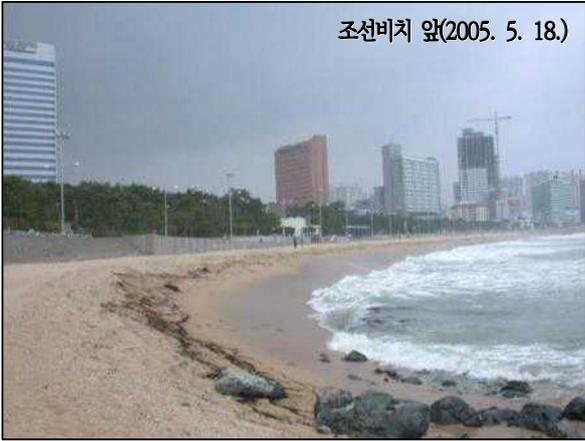
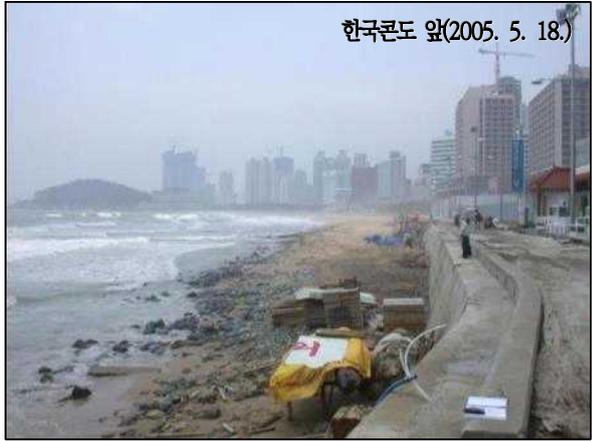
<p style="text-align: center;">조선비치 앞(2005. 5. 18.)</p>

<p style="text-align: center;">한국콘도 앞(2005. 5. 18.)</p>	<p>백사장 중앙부근에 모래그물망이 설치(2005.4.13~6.20)되어 백사장 중앙부근은 일부 퇴적되었고, 양측 외곽지역은 침식이 진행됨</p>

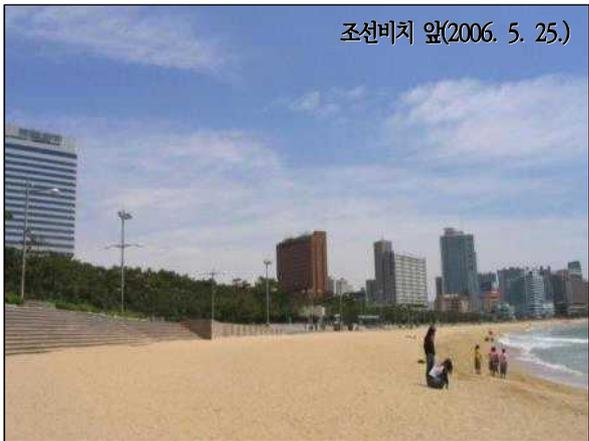
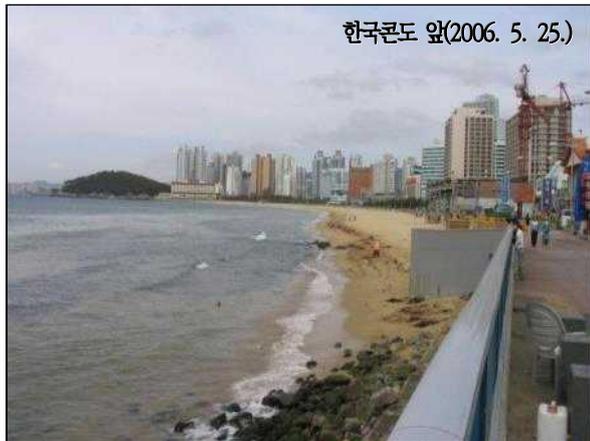
지역명	해운대구 해운대		분류번호	부산-해운대-01	27/39
<p style="text-align: right;">조선비치 앞(2006. 5. 25.)</p>

<p style="text-align: right;">한국콘도 앞(2006. 5. 25.)</p>

<p>전년과 비교하여 큰 변화는 없으며, 침·퇴적이 계절별로 교번하여 나타나고 있음</p>			
<p style="text-align: right;">조선비치 앞(2007. 11. 8.)</p>

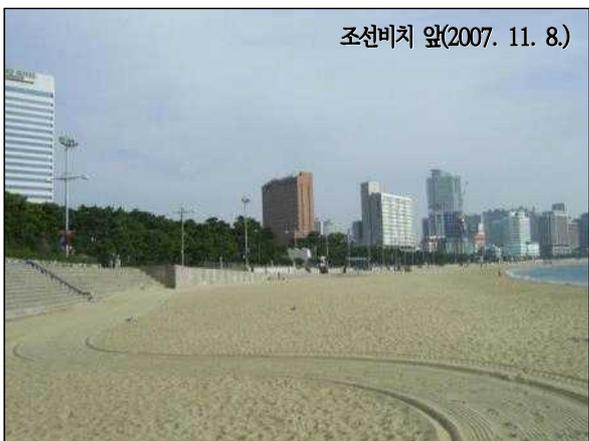
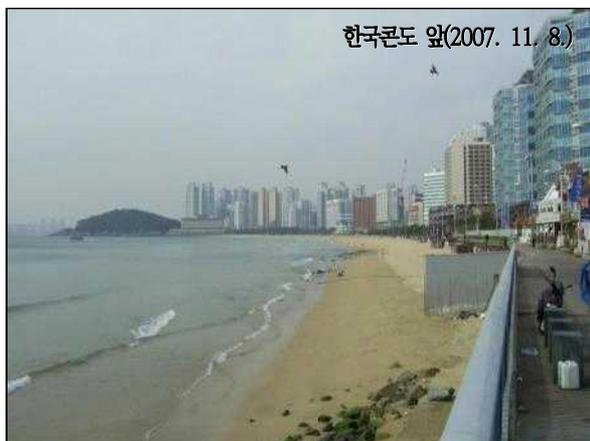
<p style="text-align: right;">한국콘도 앞(2007. 11. 8.)</p>

<p>전체적으로 해빈 변화가 크지는 않으나, 양끝 외곽지역의 해빈폭은 증가하고 중앙지역의 해빈 폭은 감소함</p>			
<p style="text-align: right;">조선비치 앞(2008. 11. 18.)</p>

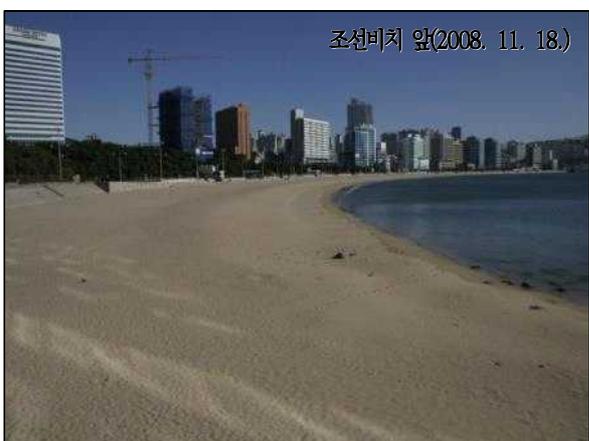
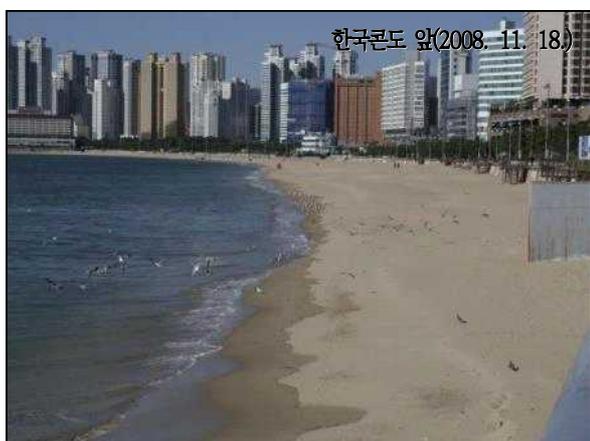
<p style="text-align: right;">한국콘도 앞(2008. 11. 18.)</p>

<p>전년과 비교하여 해빈폭 및 해빈고의 변화는 크지 않으며, 침·퇴적경향이 계절별로 교번하여 나타남</p>

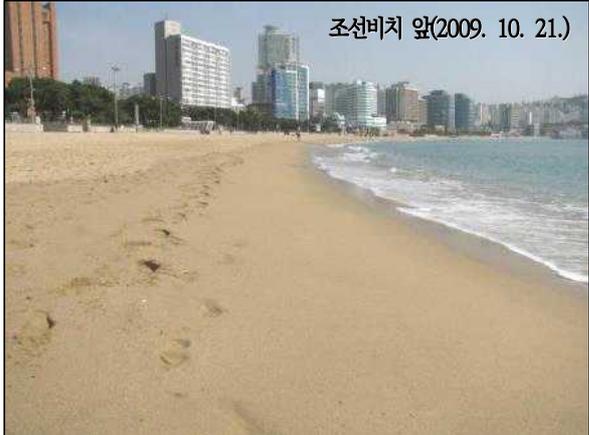
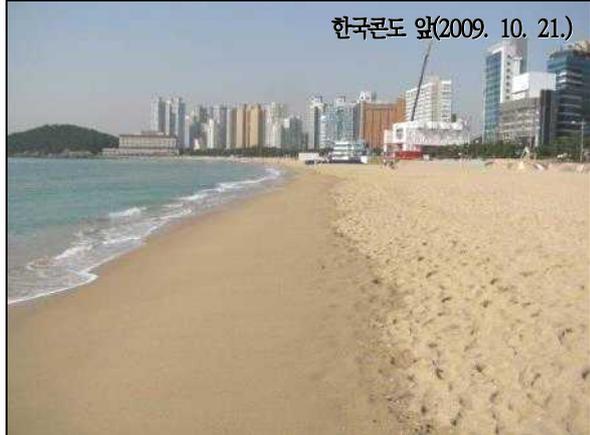
<p>조선비치 앞(2009. 10. 21.)</p>

<p>한국콘도 앞(2009. 10. 21.)</p>	<p>조사당시 전구간 해변폭이 다소 증가하였으며 백사장 중앙구간에 설치되었던 국제영화제 시설물을 철거중임</p>

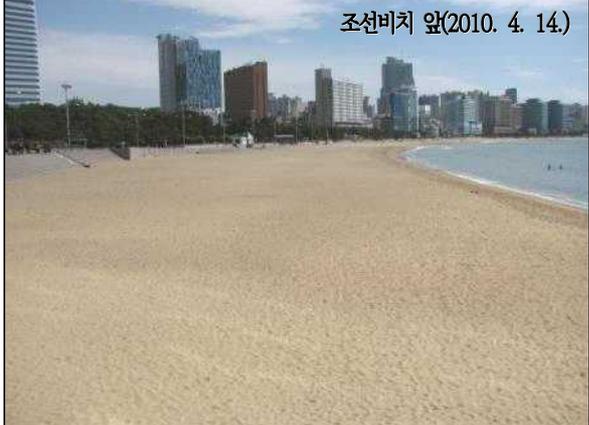
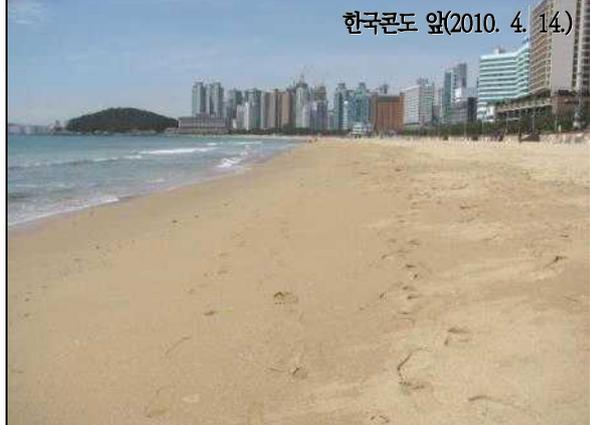
<p>조선비치 앞(2010. 4. 14.)</p>

<p>한국콘도 앞(2010. 4. 14.)</p>	<p>단면측량결과, '09년 10월 조사시보다 1번 기선의 해변폭이 감소하였고, 3번 기선의 해변폭이 증가함</p>

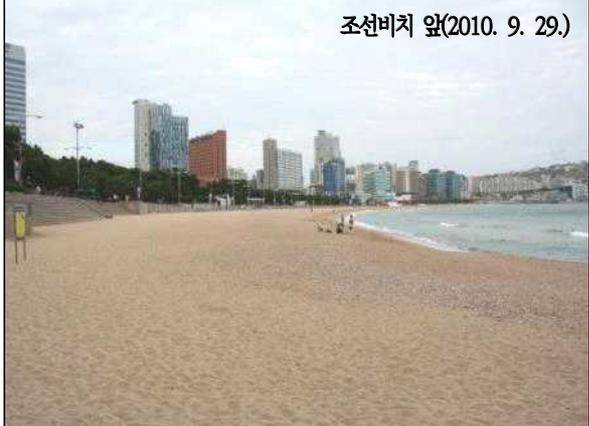
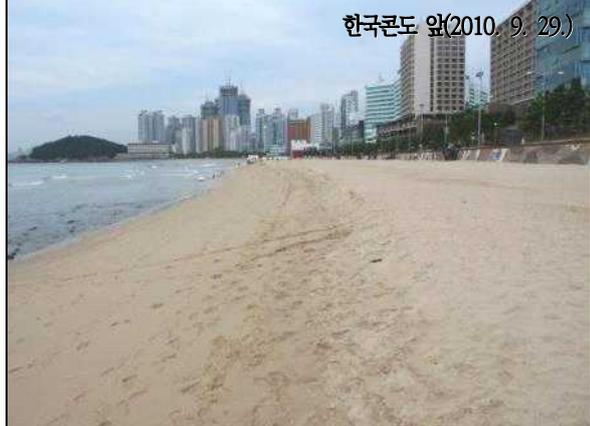
<p>조선비치 앞(2010. 9. 29.)</p>

<p>한국콘도 앞(2010. 9. 29.)</p>	<p>단면측량결과, '10년 4월 조사시보다 전구간 해변폭이 감소하였으며, 백사장 위에 부산국제영화제 시설물이 설치됨</p>

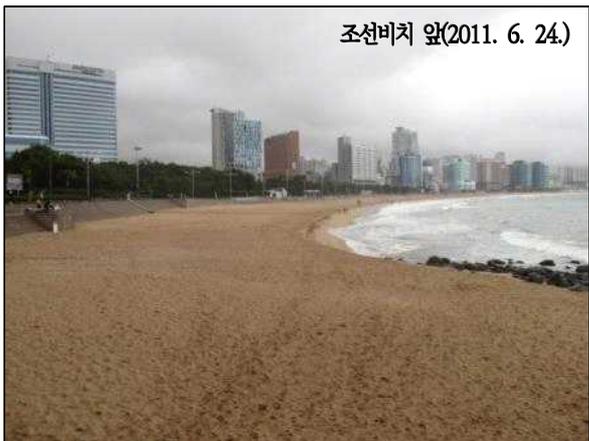
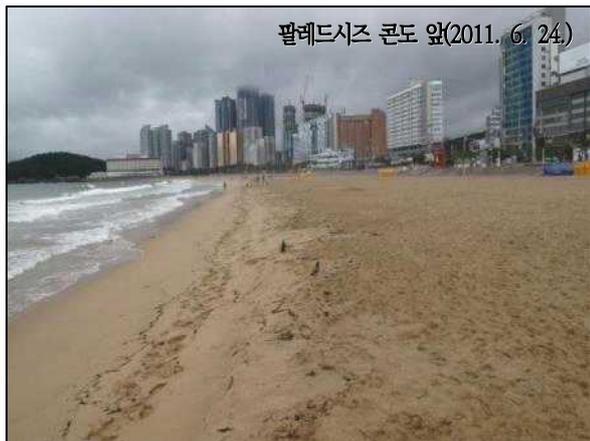
지역명	해운대구 해운대		분류번호	부산-해운대-01	29/39
<p style="text-align: center;">조선비치 앞(2011. 6. 24.)</p>

<p style="text-align: center;">팔레드시즈 콘도 앞(2011. 6. 24.)</p>

<p>1차 조사시 해운대 관광시설사업소 주관으로 해수욕장 개장전 양빈(1,050m³)을 수행하였으며, 전년 대비 전구간 해변폭이 증가함</p>			
<p style="text-align: center;">조선비치 앞(2011. 11. 1.)</p>

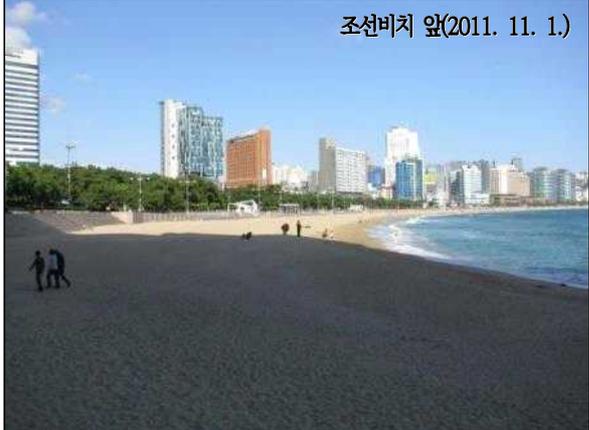
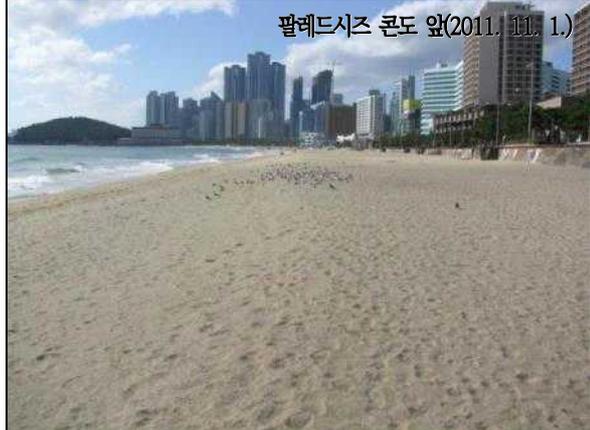
<p style="text-align: center;">팔레드시즈 콘도 앞(2011. 11. 1.)</p>

<p>1차 조사 대비 백사장 서측을 제외한 동측 및 중앙부의 해변폭이 현저하게 감소하였으나, 전년도 2차 조사시의 해변폭과 비교시 다소 증가함</p>			
<p style="text-align: center;">조선비치 앞(2012. 5. 1.)</p>

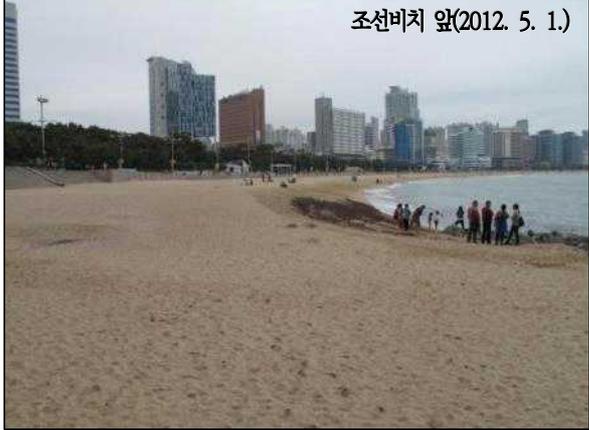
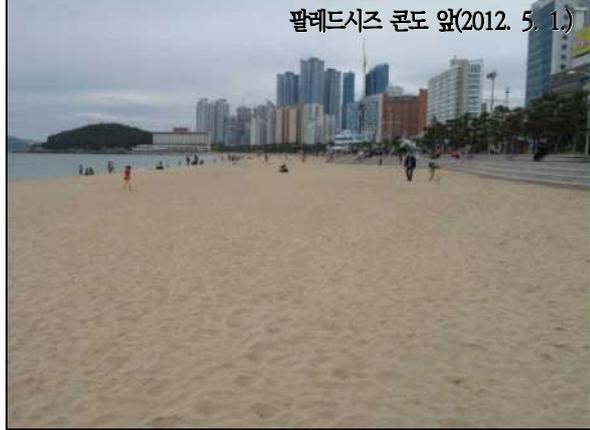
<p style="text-align: center;">팔레드시즈 콘도 앞(2012. 5. 1.)</p>

<p>단면측량결과, 전년도 2차 조사시와 비교하여 동측구간은 해변폭 및 단면적이 감소하였으나, 서측구간은 해변폭 및 단면적이 증가하여 계절별 침·퇴적 교번 특성을 나타냄</p>

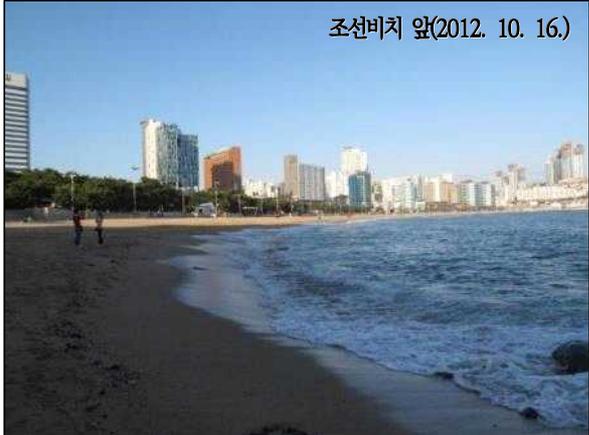
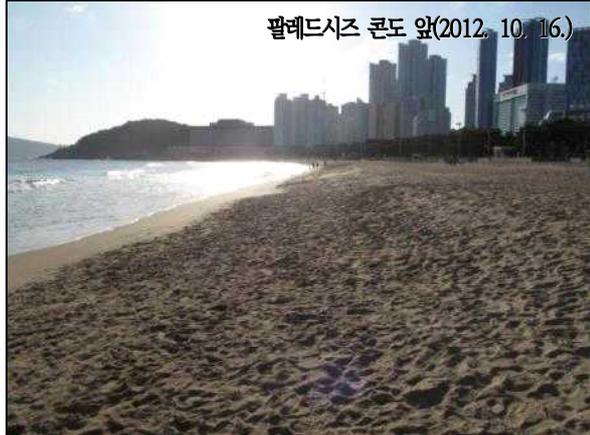
<p>조선비치 앞(2012. 10. 16.)</p>

<p>팔레드시즈 콘도 앞(2012. 10. 16.)</p>	<p>1차 조사시와 비교하여 전체적으로 해변폭 및 단면적이 감소하였으며, 동측구간 호안 전면을 중심으로 암반 및 자갈이 드러남</p>

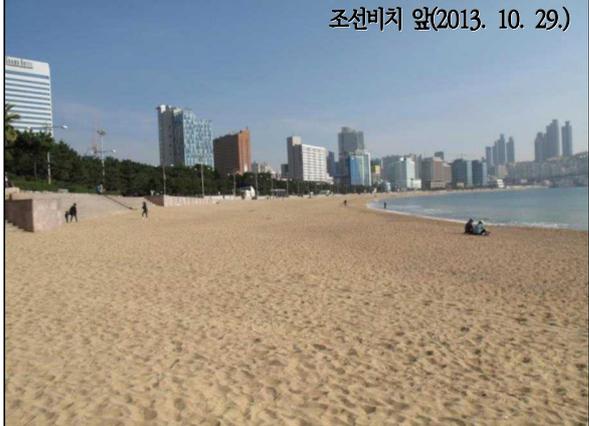
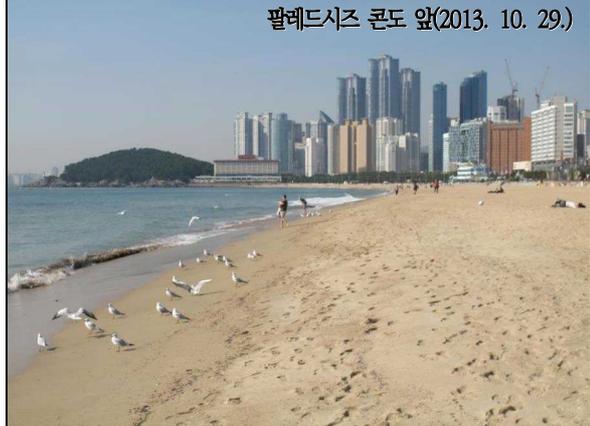
<p>조선비치 앞(2013. 10. 29.)</p>

<p>팔레드시즈 콘도 앞(2013. 10. 29.)</p>	<p>단면측량결과, 전년도 2차 조사시와 비교하여 서측 일부구간을 제외한 전구간에서 해변폭 및 단면적이 크게 감소함</p>

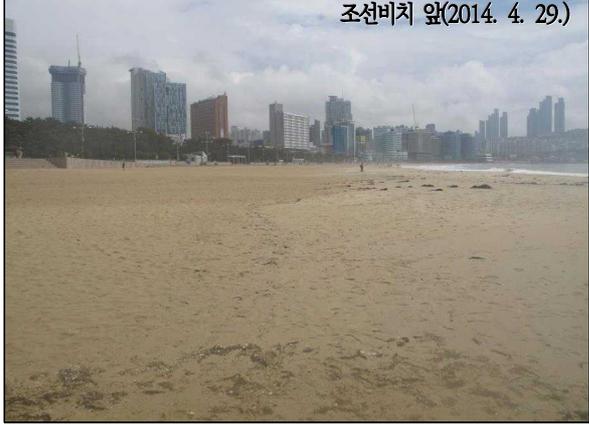
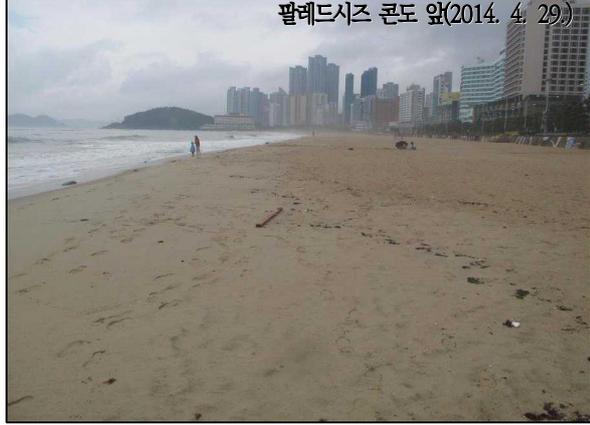
<p>조선비치 앞(2014. 4. 29.)</p>

<p>팔레드시즈 콘도 앞(2014. 4. 29.)</p>	<p>연안정비사업으로 대규모 양빈을 수행한 이후 전구간에서 해변폭 및 단면적이 증가함</p>

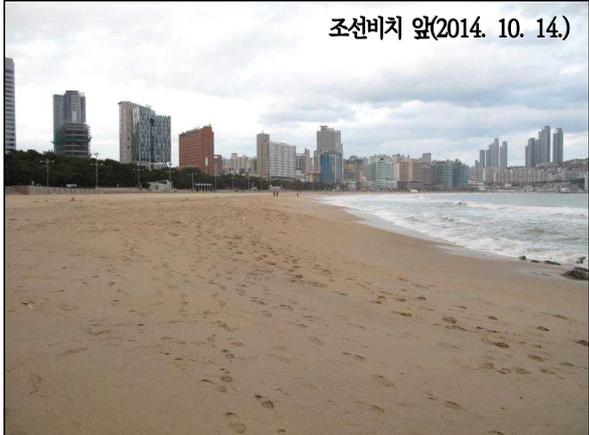
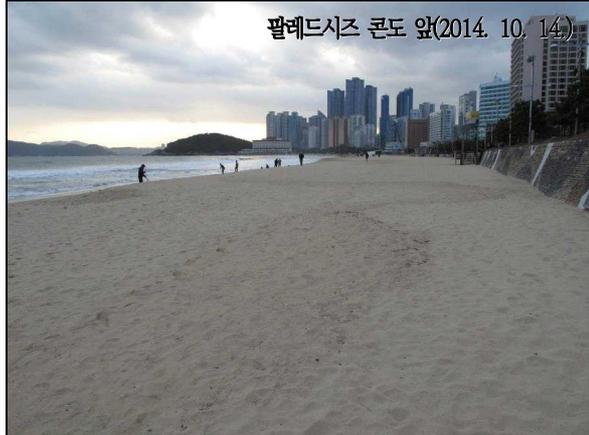
지역명	해운대구 해운대	분류번호	부산-해운대-01	31/39
<p style="text-align: center;">조선비치 앞(2014. 10. 14.)</p>

<p style="text-align: center;">팔레드시즈 콘도 앞(2014. 10. 14.)</p>

<p>동측구간 미포항 부근 공사중이던 돌제정비가 완료되었으며, 2014년 1차 조사시와 비교하여 전구간에서 해변폭 및 단면적이 감소함</p>				
<p style="text-align: center;">조선비치 앞(2015. 5. 12.)</p>

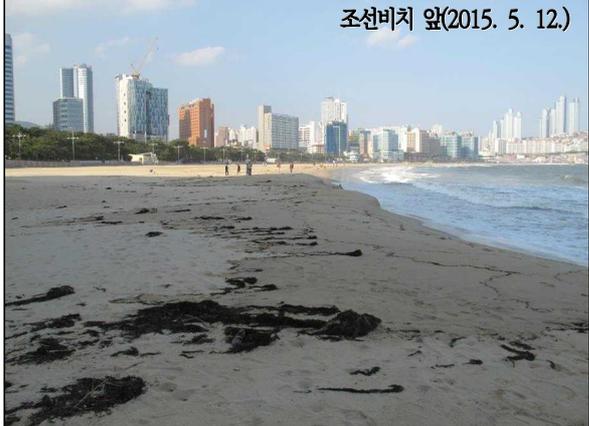
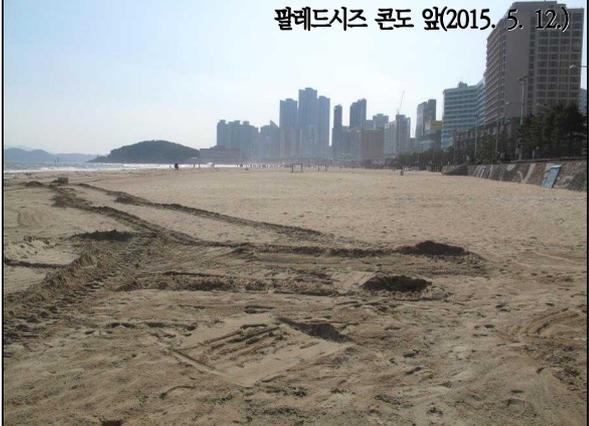
<p style="text-align: center;">팔레드시즈 콘도 앞(2015. 5. 12.)</p>

<p>조사당시 양빈이 진행중이었으며, 동측 미포항 부근에 설치된 돌제에 모래가 퇴적됨</p>				
<p style="text-align: center;">조선비치 앞(2015. 10. 29.)</p>

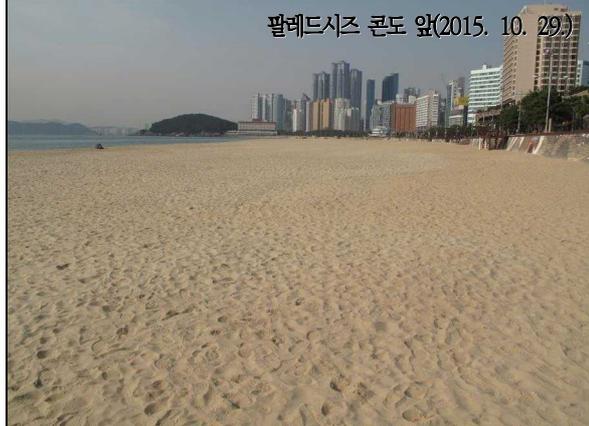
<p>중앙과 동측구간에서 해변폭이 감소하였으며, 중앙구간에서 아이스링크장 설치가 진행중임</p>

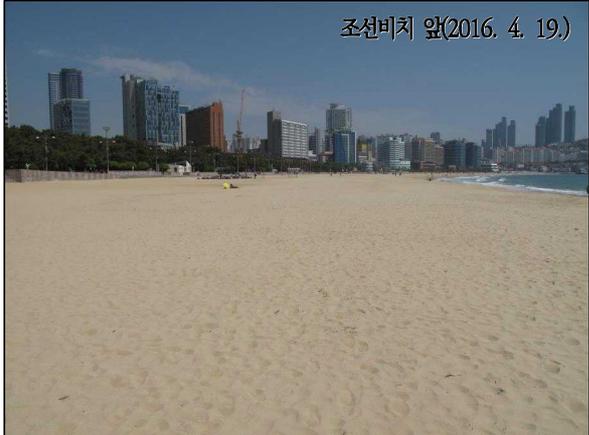
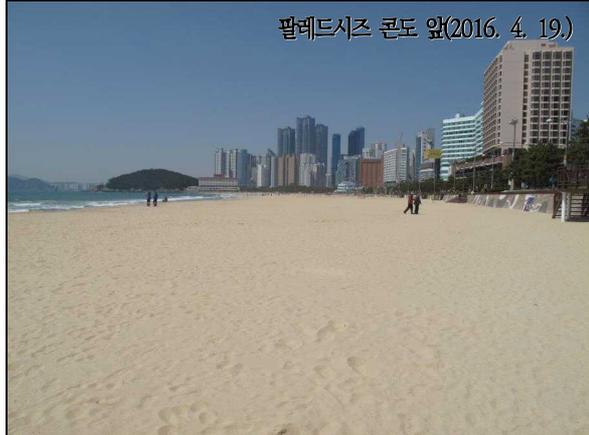
<p>팔데트시즈 콘도 앞(2016. 4. 19.)</p>				
<p>동측 돌제 설치구간에 많은 양의 모래가 퇴적되어 단면적이 크게 증가함</p>

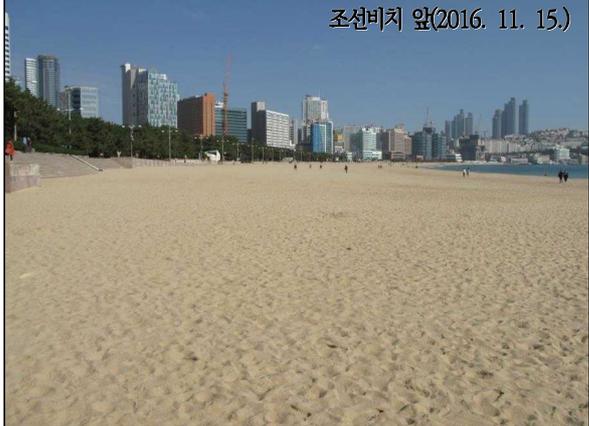
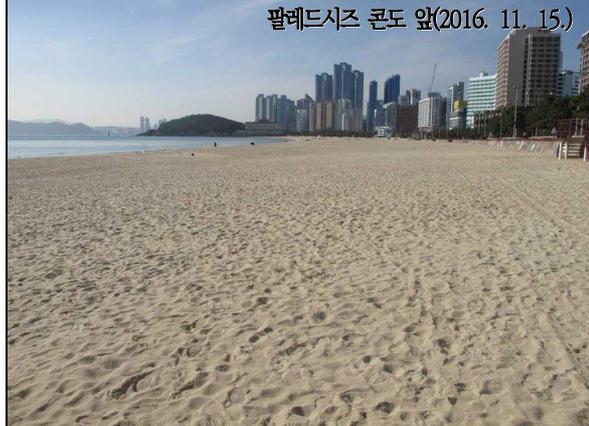
<p>팔데트시즈 콘도 앞(2016. 11. 15.)</p>				
<p>10월 초 내습한 태풍 피해 복구가 완료되었으나, 동측 돌제 일부가 파손된 채 방치되어 있음</p>

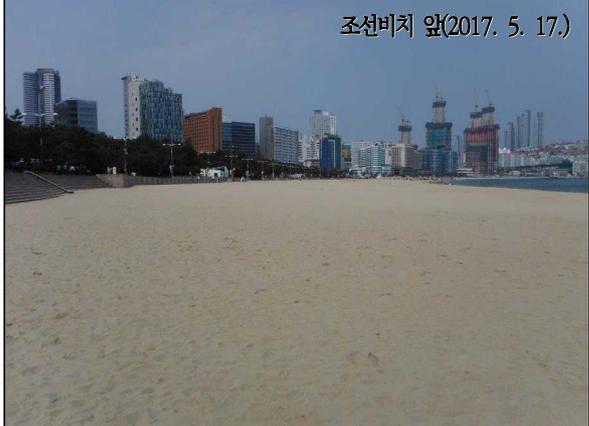
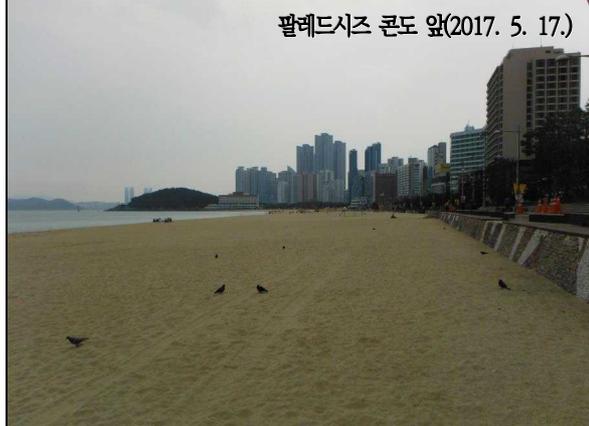
<p>팔데트시즈 콘도 앞(2017. 5. 17.)</p>				
<p>동측구간 돌제 전면에 모래 퇴적으로 해변폭이 증가하였으며, 파손된 호안의 보수공사가 진행됨</p>

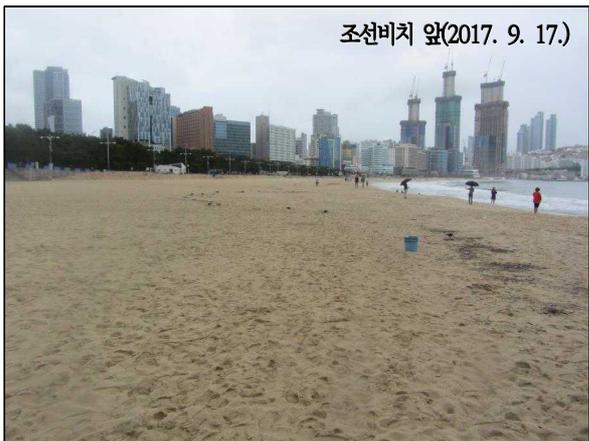
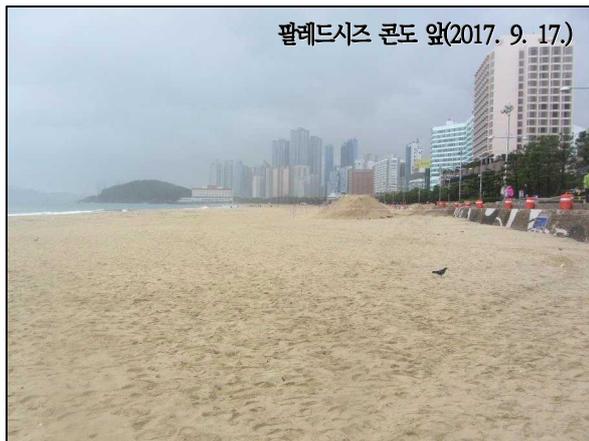
<p>동측 및 서측구간에 16년 태풍 `차바`로 인해 파손된 호안의 복구 공사가 진행중임</p>				
<p>조선비치 앞(2018. 4. 4.)</p>

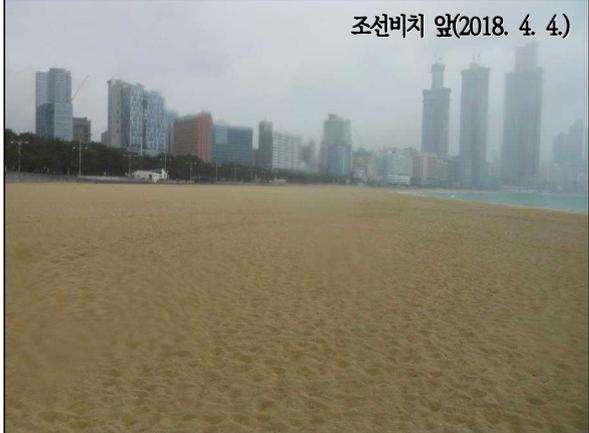
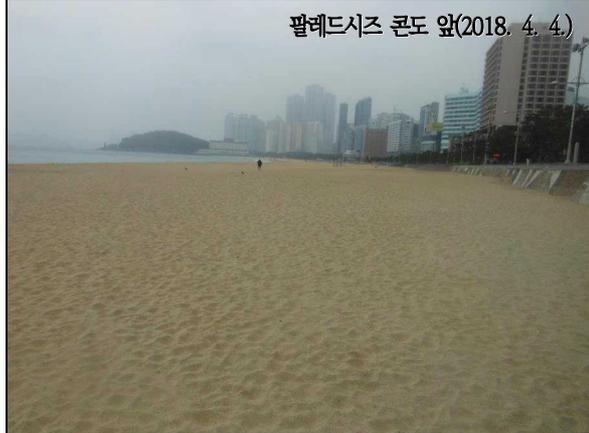
<p>동측구간에 설치되어 있는 돌제 주변 모래가 퇴적됨</p>				
<p>조선비치 앞(2018. 9. 18.)</p>

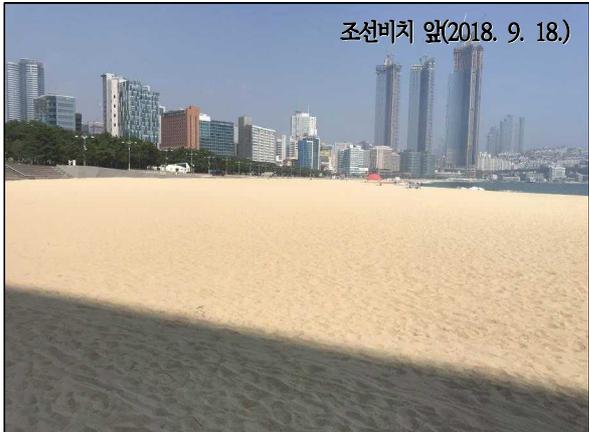
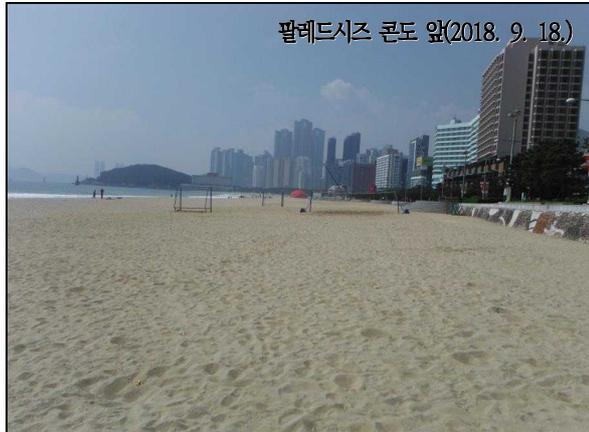
<p>중앙구간에 임시 가건물이 설치됨</p>

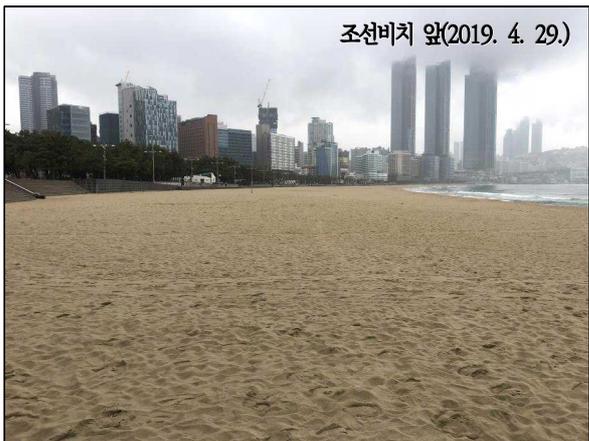
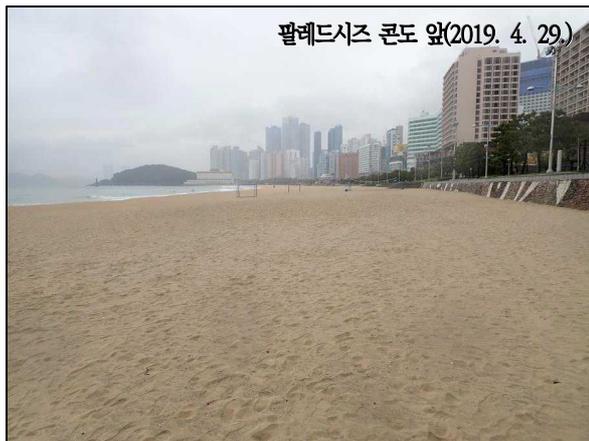
<p>해안 시설물의 정비상태가 매우 양호하며, 동측구간에 설치된 돌제 주변 모래가 퇴적됨</p>					
<p style="text-align: center;">조선비치 앞(2019. 9. 24.)</p>

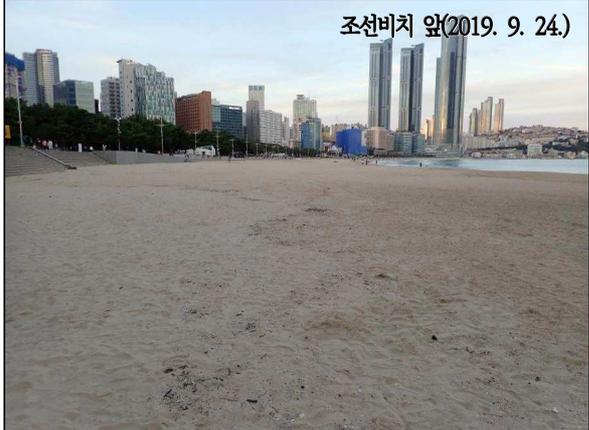
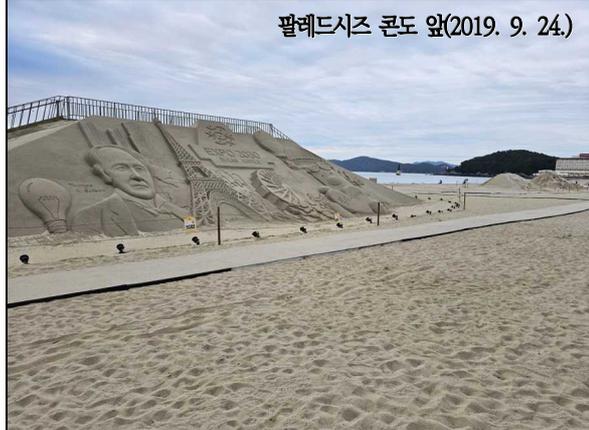
<p>태풍의 영향으로 전체적으로 해변폭 감소경향을 보임</p>					
<p style="text-align: center;">조선비치 앞(2020. 4. 1.)</p>

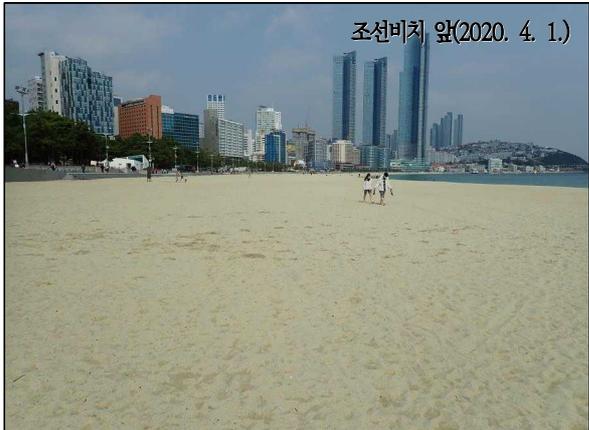
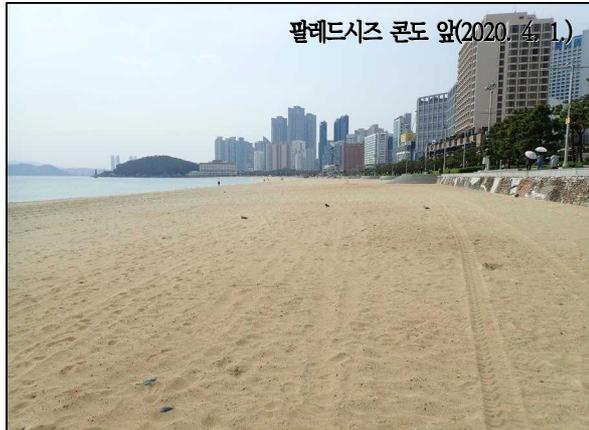
<p>배후지 안정성이 매우 높기 평가되며 전년도 조사시와 비교하여 뚜렷한 침, 퇴적은 발생하지 않음</p>

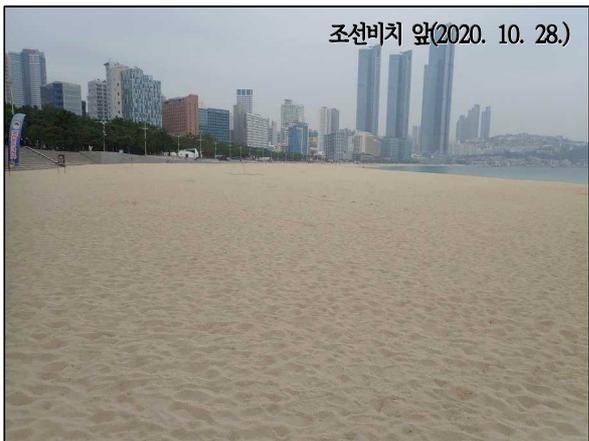
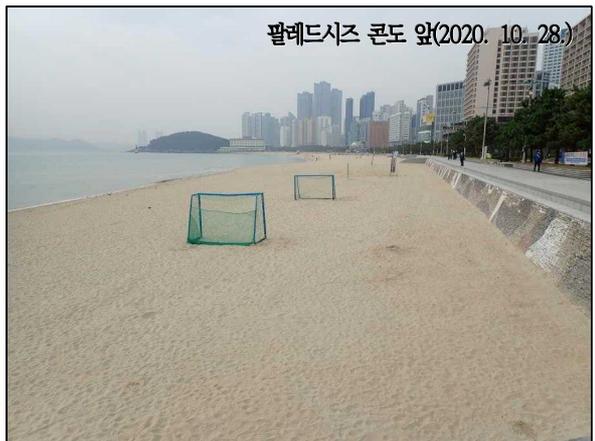
<p>팔레드시즈 콘도 앞(2020. 10. 28.)</p>	
<p>2차 조사시 해수욕장 전구간에 백사장 정비작업이 시행됨</p>

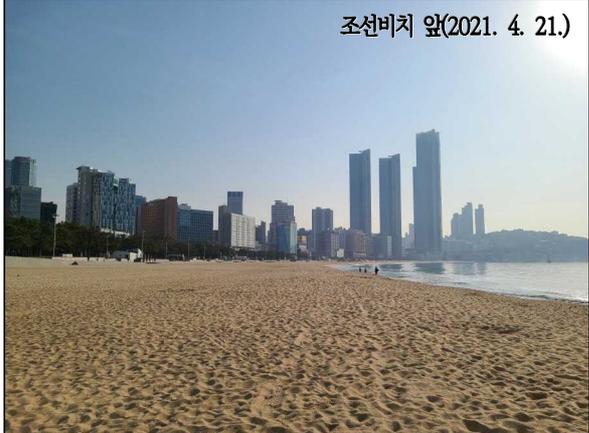
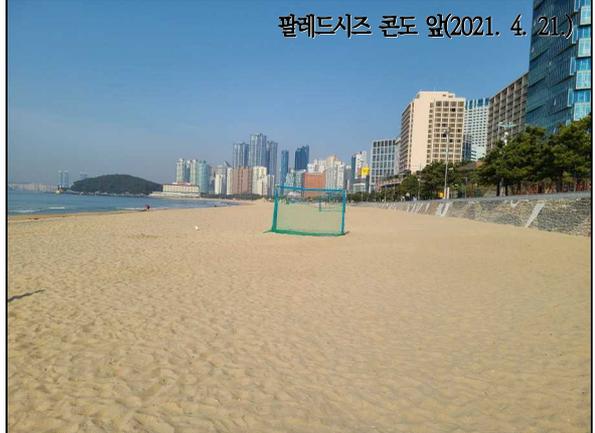
<p>팔레드시즈 콘도 앞(2021. 4. 21.)</p>	
<p>전년과 비교하여 큰 변화를 보이지 않음</p>

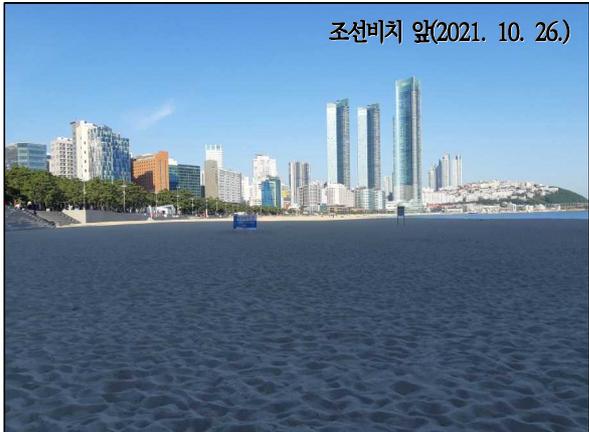
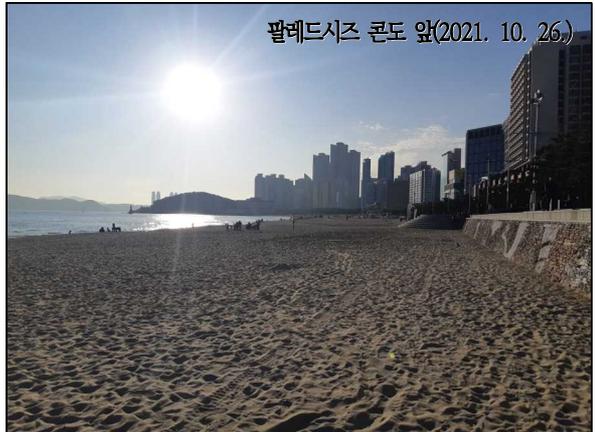
<p>팔레드시즈 콘도 앞(2021. 10. 26.)</p>	
<p>지속적인 해변 정비로 중앙 및 서측구간에서 해변폭 및 단면적의 증가 양상을 나타냄</p>

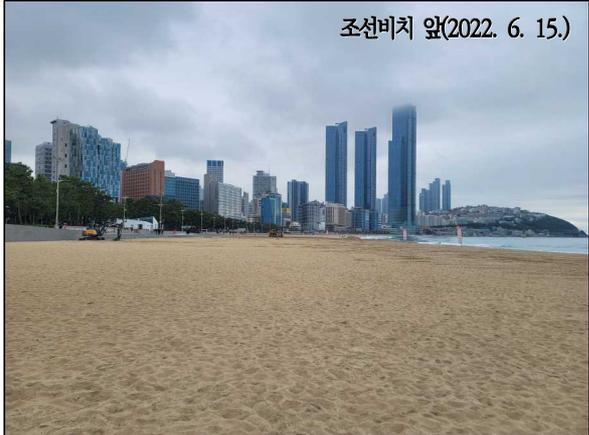
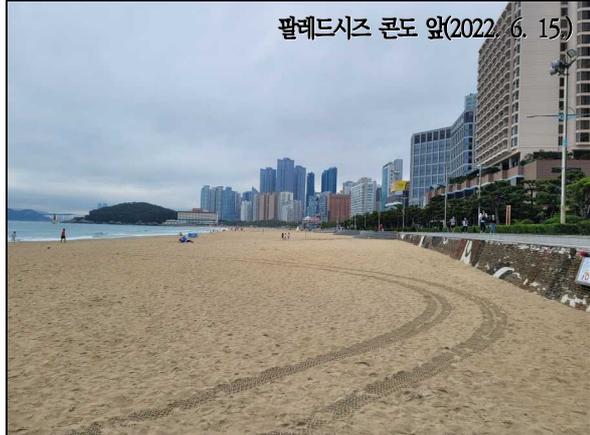
<p>전년 대비 중앙 및 서측구간에서 단면적이 감소함</p>				
<p>조선비치 앞(2022. 10. 18.)</p>

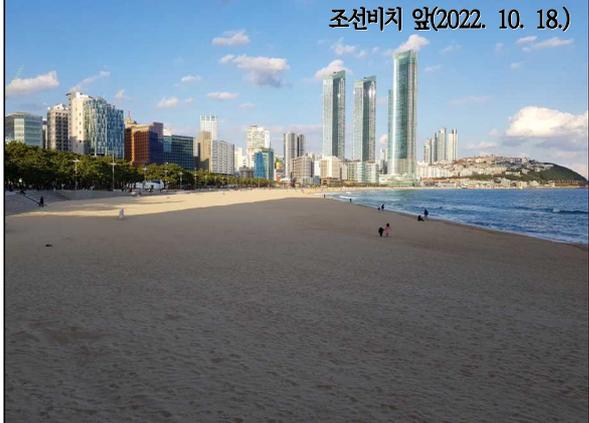
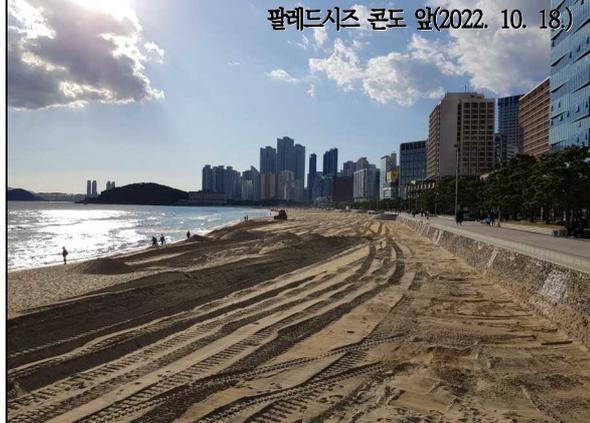
<p>2차 조사시 동측구간에서 해변 정비가 진행됨</p>				
<p>조선비치 앞(2023. 5. 25.)</p>

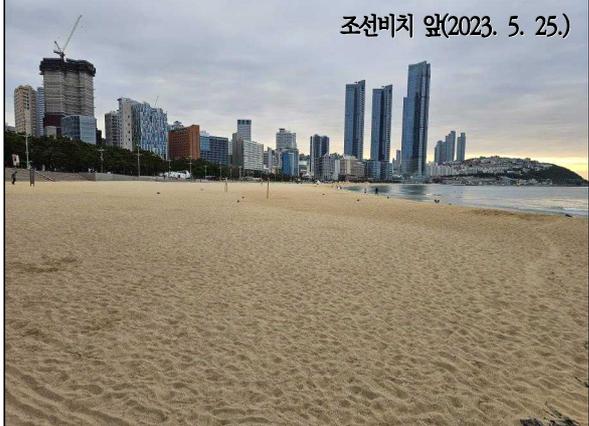
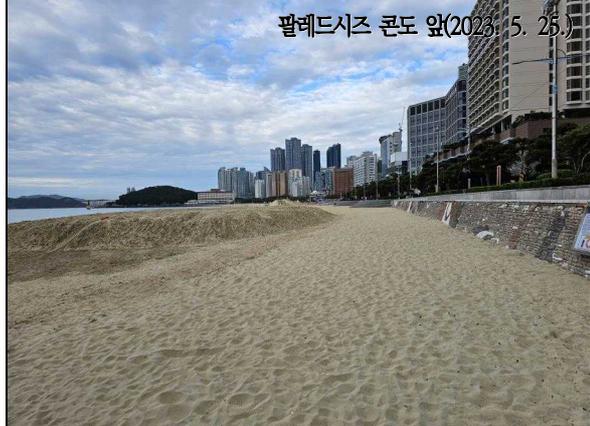
<p>전년대비 동측 및 중앙구간에서 해변폭이 증가함</p>

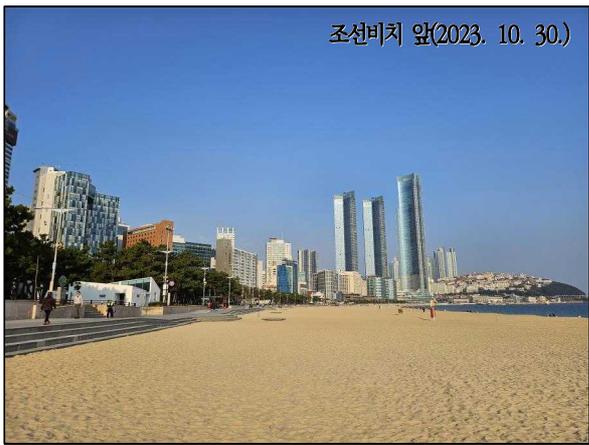
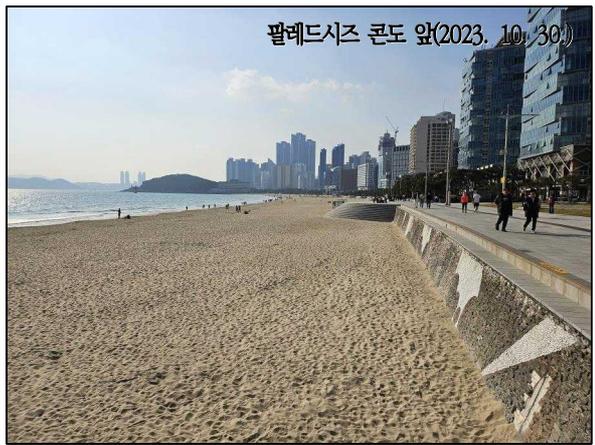
<p>팔데드시즈 콘도 앞(2023. 10. 30.)</p>	
<p>1차 조사 시 동측구간에서 해변 정비가 진행됨</p>

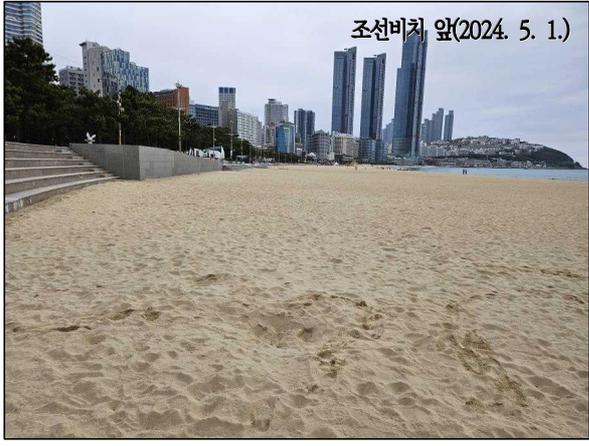
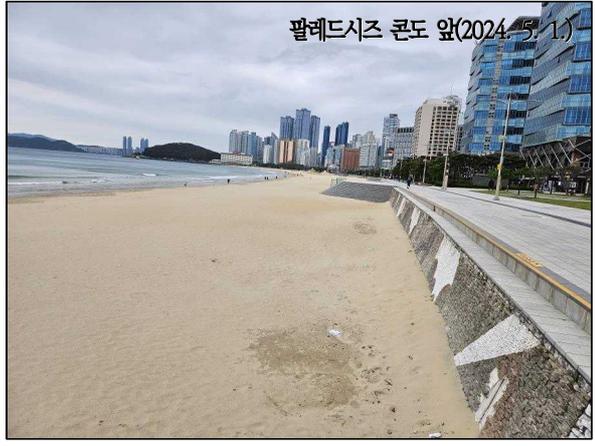
<p>팔데드시즈 콘도 앞(2024. 5. 1.)</p>	
<p>전년대비 전반적으로 해변폭 및 단면적이 증가함</p>

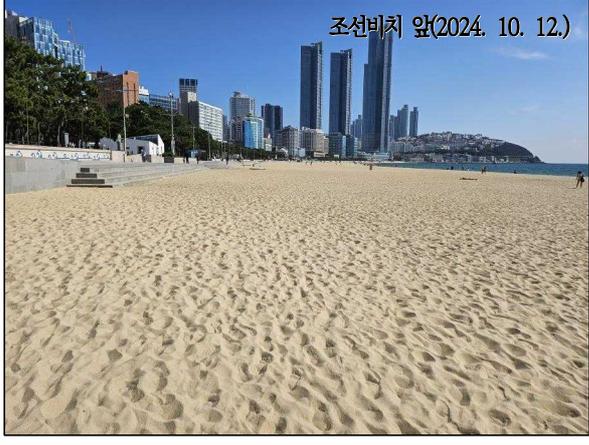
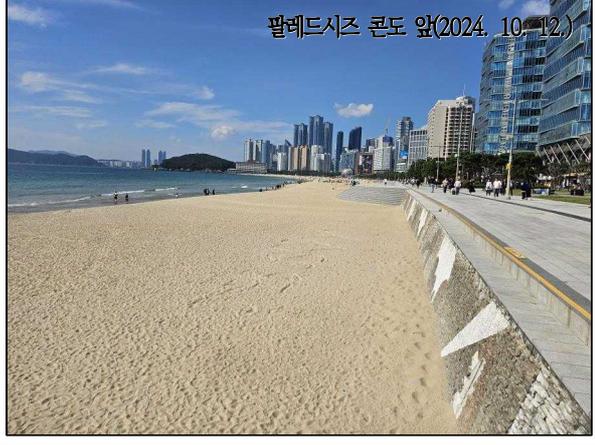
<p>팔데드시즈 콘도 앞(2024. 10. 12.)</p>	
<p>1차 조사대비 2차 조사 시 단면적이 증가함</p>

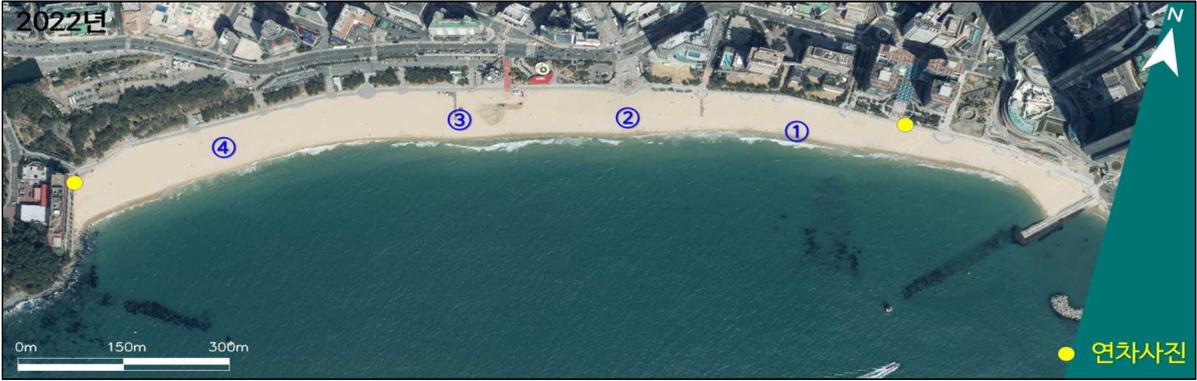
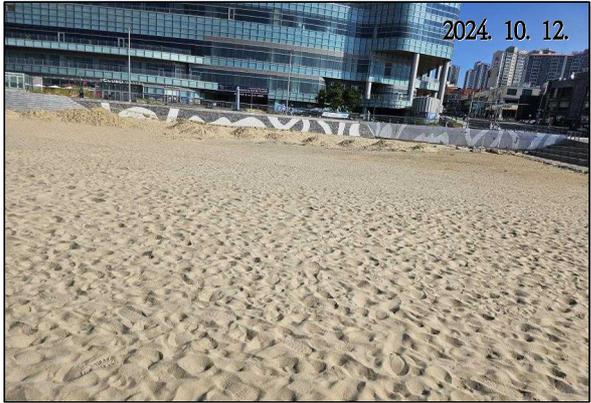
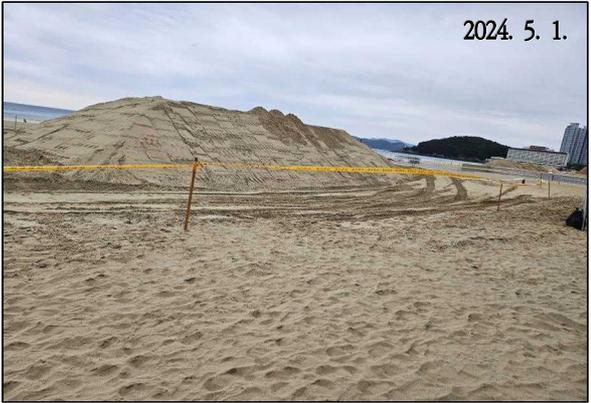
(7) 침식현황 변화 분석(현황사진)

<p>2024. 5. 1.</p>		
① 동측구간 2차 조사 시 소규모 해변 정비		② 중앙구간 지역축제(모래축제)로 해변 정비
