2024년 연안침식 실태조사

[부산광역시]

2024. 12

해양수산부

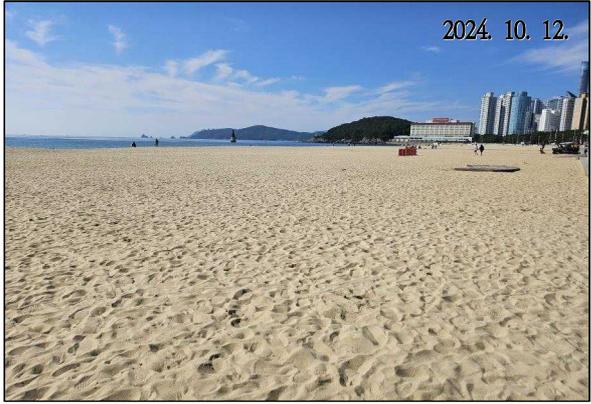
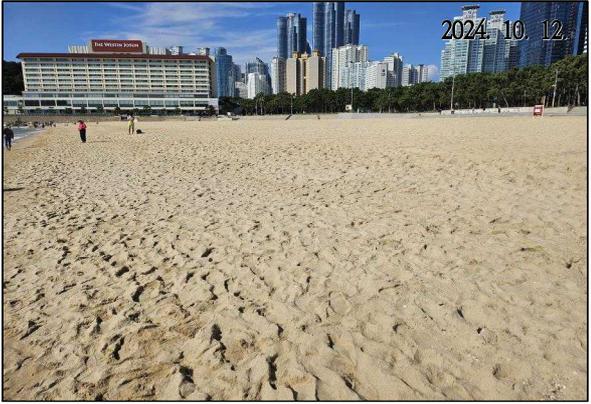
<p>2024. 5. 1.</p>		
① 동측구간 2차 조사 시 소규모 해변 정비		② 중앙구간 지역축제(모래축제)로 해변 정비

<p>2024. 10. 12.</p>		
③ 중앙구간 2차 조사 시 해변 전경		④ 서측구간 2차 조사 시 계단식 호안전경		
<p>○ 2024년 단면측량결과, 전년 대비 평균 해변폭 0.2m, 평균 단면적 8.2㎡가 증가하였으며, 전 빈기울기는 평균 8.8°로 전년 대비 0.6° 급해짐</p>

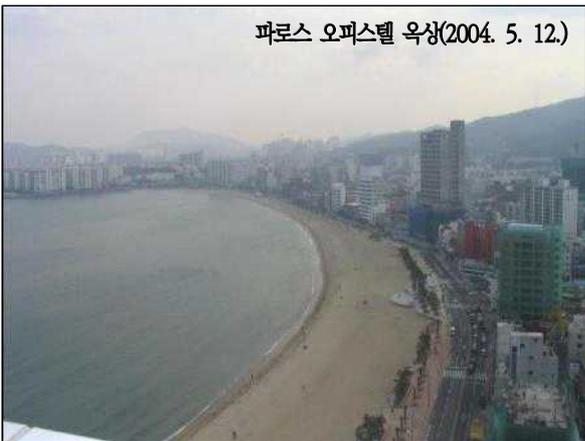
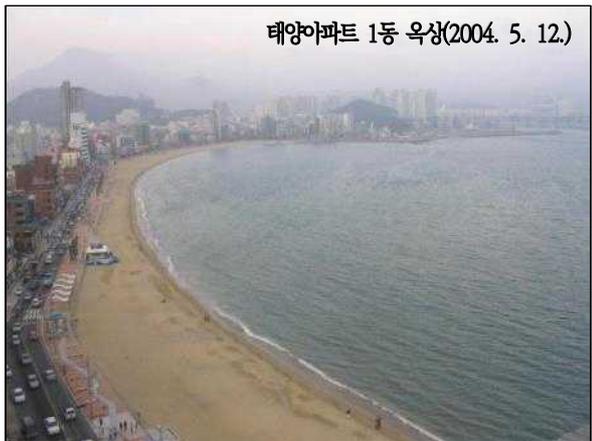
<p>전체적으로 침식경향을 보이며, 백사장 중앙 부근의 침식이 상대적으로 크게 나타남</p>				
<p style="text-align: center;">파로스 오피스텔 옥상(2005. 5. 18.)</p>

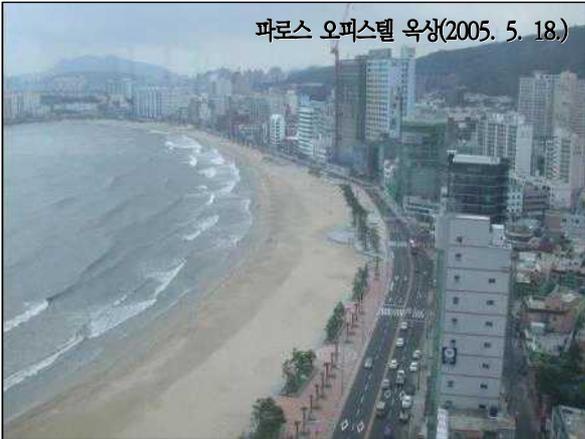
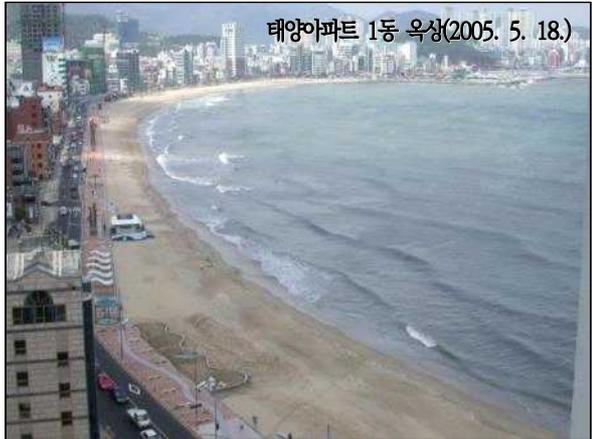
<p>큰 해빈 변화는 보이지 않으나, 민락동 전면 해안에 퇴적이 나타남</p>				
<p style="text-align: center;">파로스 오피스텔 옥상(2006. 5. 25.)</p>

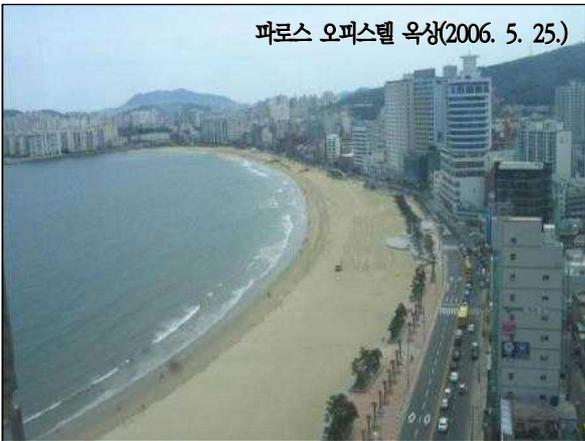
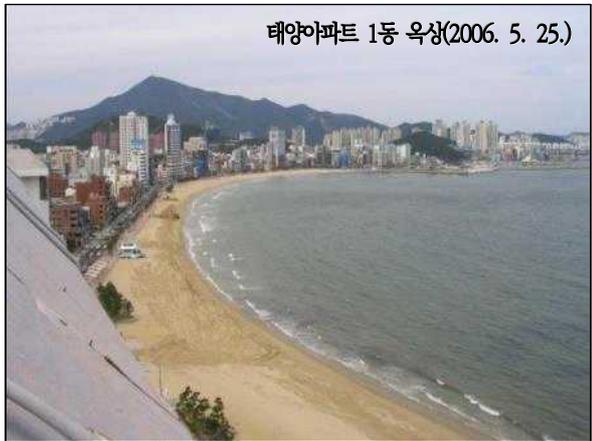
<p>전년과 비교하여 큰 해빈 변화는 보이지 않으나, 민락동 전면 해안이 퇴적 양상을 보임</p>

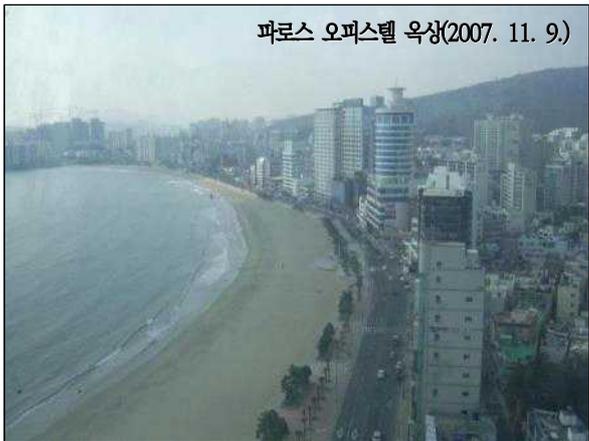
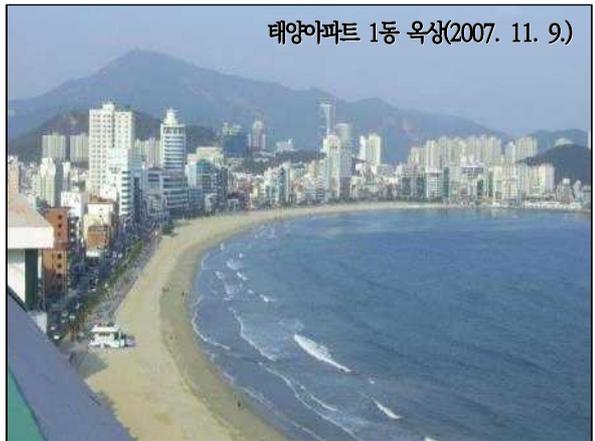
<p>매년 5~6월에 백사장 중앙부에 양빈을 수행하고 있으며, 전년과 비교하여 중앙구간과 협진태양아파트 전면해안은 퇴적되어 해변폭이 증가함</p>				
<p style="text-align: center;">파로스 오피스텔 옥상(2008. 11. 17.)</p>

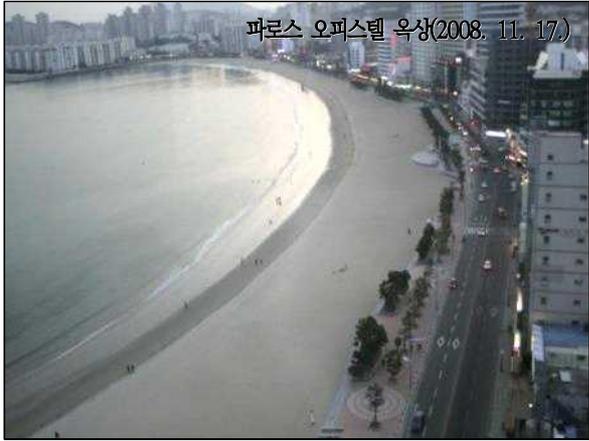
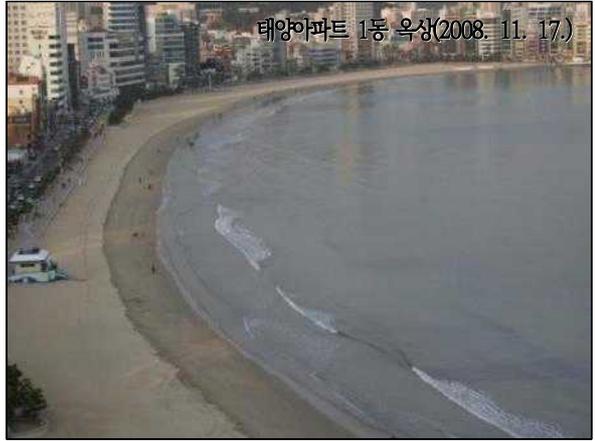
<p>전년과 비교하여 큰 해변 변화는 없으며, 백사장 중앙 해변에 양빈을 수행하여 안정적인 해변을 유지함</p>				
<p style="text-align: center;">파로스 오피스텔 옥상(2009. 10. 21.)</p>

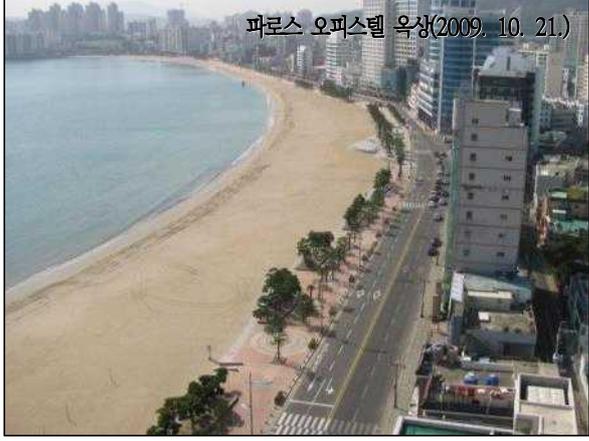
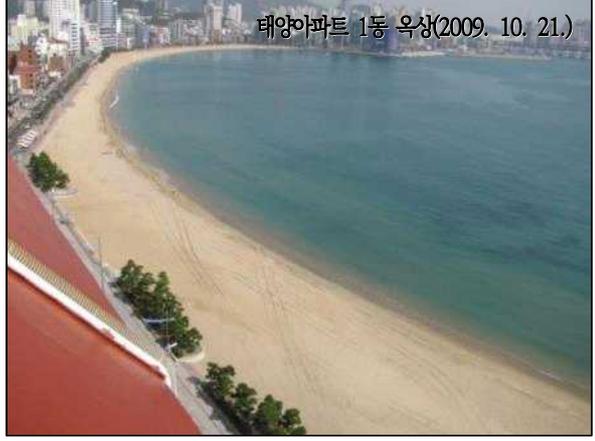
<p>전체적으로 해변폭 및 해변고, 해변경사의 큰 변화 없이 안정적인 해변을 유지하고 있으며, 중앙부 직립호안을 계단식호안으로 정비함</p>

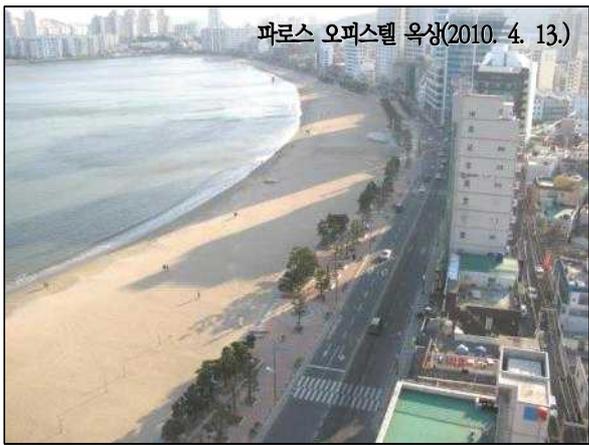
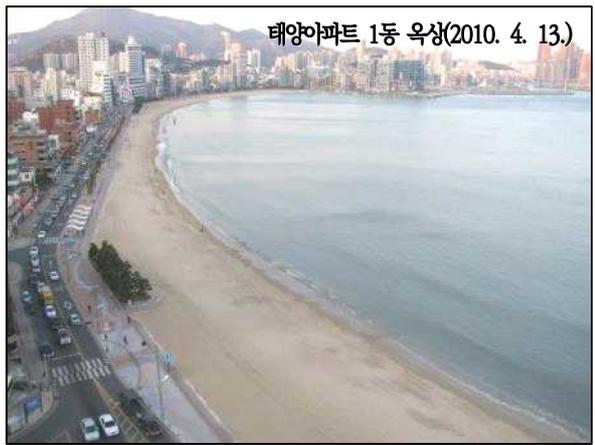
<p>파로스 오피스텔 옥상(2010. 4. 13.)</p>

<p>태양아파트 1동 옥상(2010. 4. 13.)</p>			
<p>집중호우시 백사장 유실 방지를 위하여 북측 상습침수지역에 우수배제시설 설치가 진행되고 있으며, 호안에 유도수로 2개 및 횡단측구 10개의 설치가 진행됨</p>

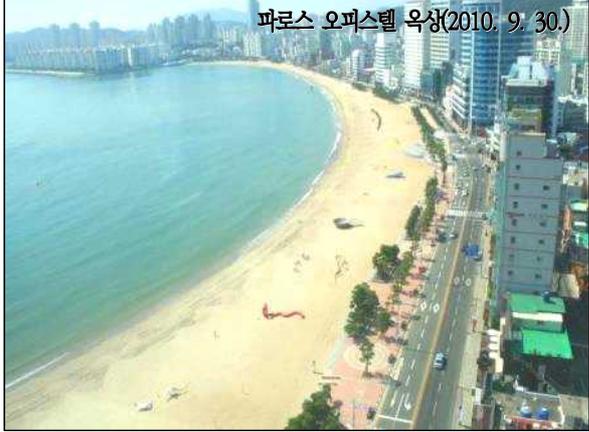
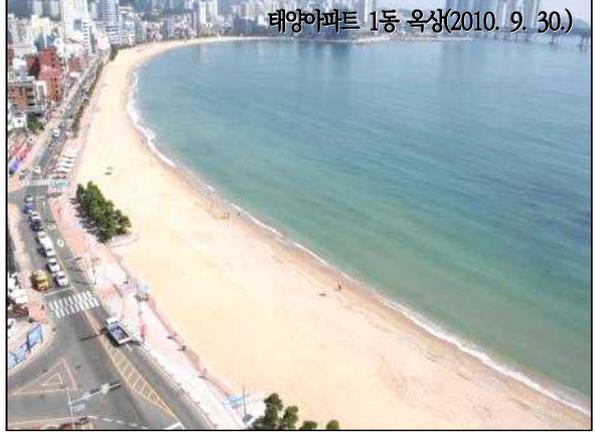
<p>파로스 오피스텔 옥상(2010. 9. 30.)</p>

<p>태양아파트 1동 옥상(2010. 9. 30.)</p>			
<p>'10년 4월 조사 당시 진행되었던 모든 공사가 완료됨</p>

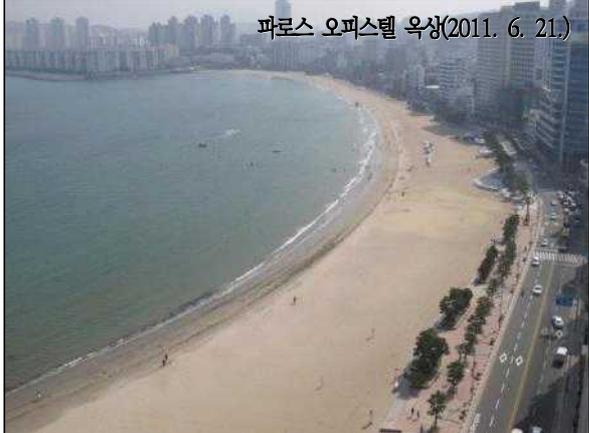
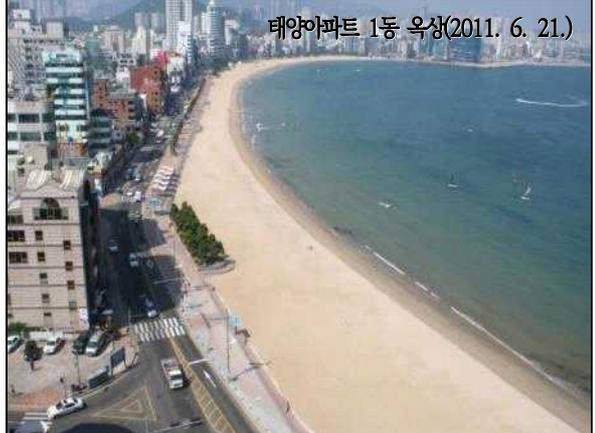
<p>파로스 오피스텔 옥상(2011. 6. 21.)</p>

<p>태양아파트 1동 옥상(2011. 6. 21.)</p>			
<p>해수욕장 개장전 양빈(1,000m³)을 수행하였으며, 전년도 조사시와 비교하여 해수욕장 전구간에 서 큰 변화 없이 안정적인 해빈을 유지함</p>

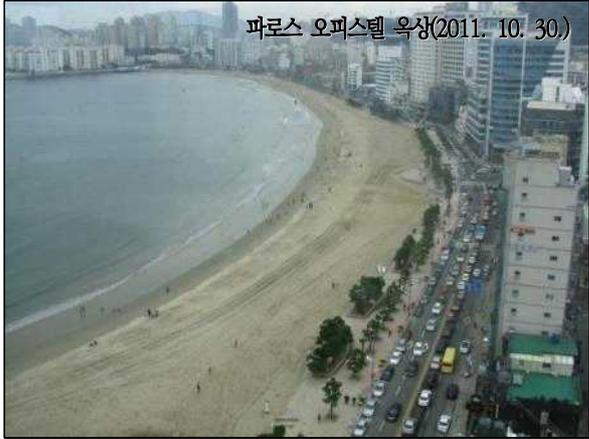
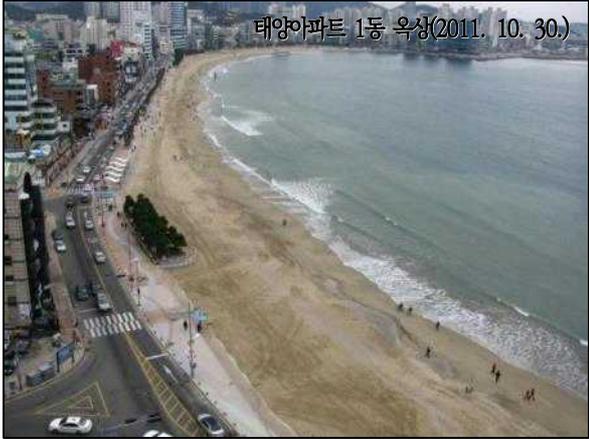
<p style="text-align: center;">파로스 오피스텔 옥상(2011. 10. 30.)</p> </div> <div style="width: 48%;">

<p style="text-align: center;">태양아파트 1동 옥상(2011. 10. 30.)</p> </div> </div>					
<p>전체 백사장의 침·퇴적 변화에 의한 해변폭의 변화는 미미하나, 백사장 남측 정선부에서 자갈 분포가 나타남</p>					
<div style="display: flex; justify-content: space-between;"> <div style="width: 48%;">

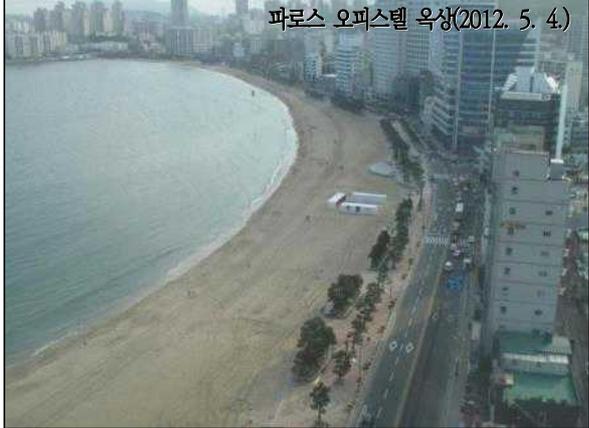
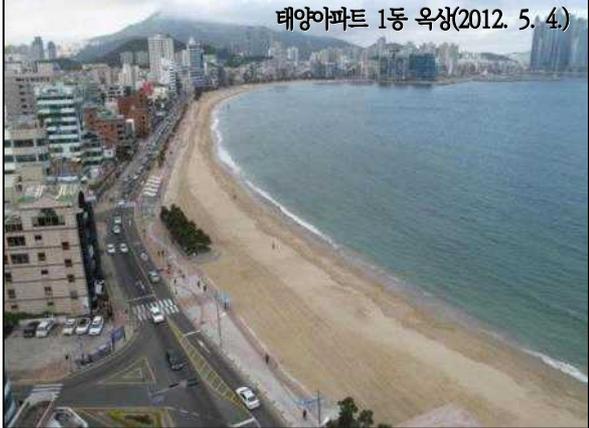
<p style="text-align: center;">파로스 오피스텔 옥상(2012. 5. 4.)</p> </div> <div style="width: 48%;">

<p style="text-align: center;">태양아파트 1동 옥상(2012. 5. 4.)</p> </div> </div>					
<p>전년도 조사시와 비교하여 남측구간 정선부에서 자갈 분포가 증가하였으며, 전구간 해변폭 및 단면적이 감소함</p>					
<div style="display: flex; justify-content: space-between;"> <div style="width: 48%;">

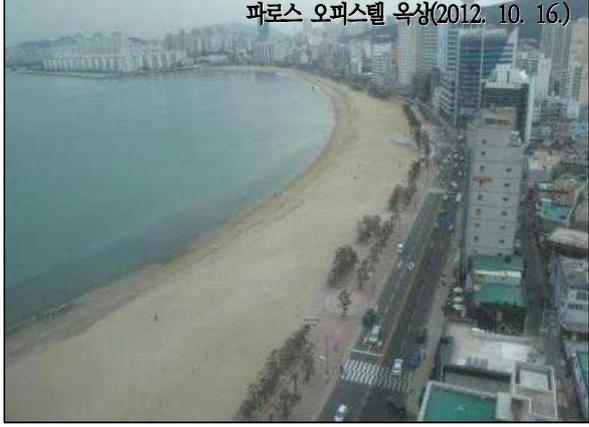
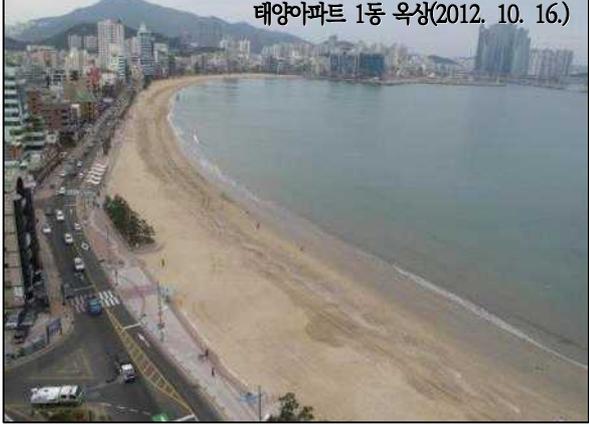
<p style="text-align: center;">파로스 오피스텔 옥상(2012. 10. 16.)</p> </div> <div style="width: 48%;">

<p>1차 조사시와 비교하여 북측구간은 해변폭이 감소하였으나, 중앙 및 남측구간은 증가함</p>

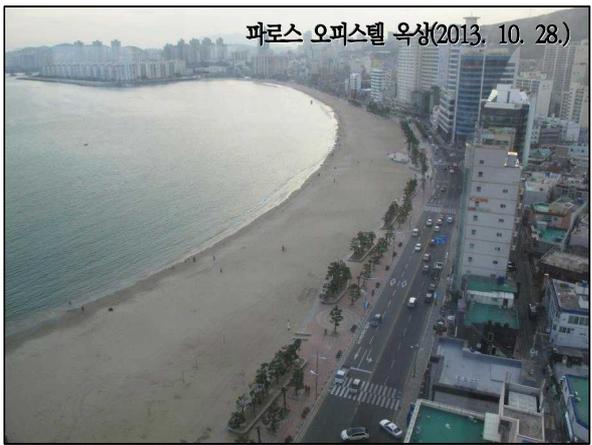
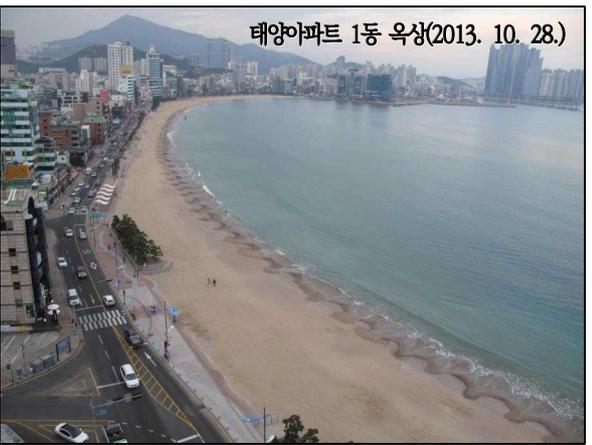
<p>파로스 오피스텔 옥상(2013. 10. 28.)</p>

<p>태양아파트 1동 옥상(2013. 10. 28.)</p>			
<p>전년도 조사시와 비교하여 해변폭이 증가하였으며, 전구간 전빈부의 자갈 분포가 확대됨</p>

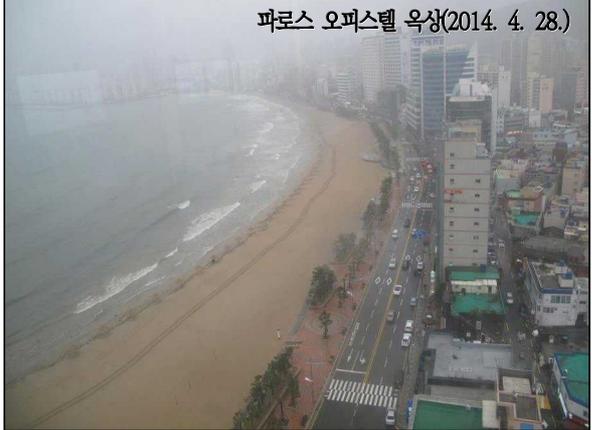
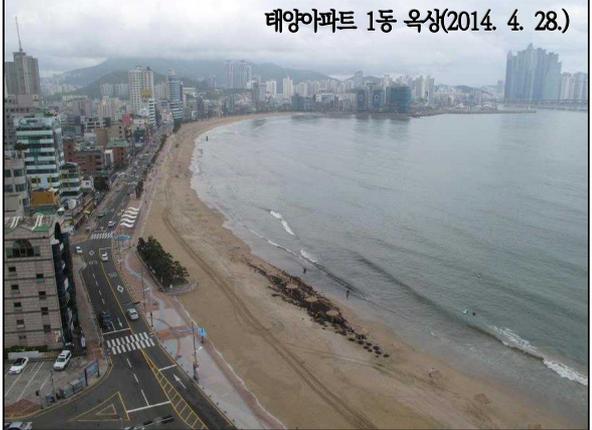
<p>파로스 오피스텔 옥상(2014. 4. 28.)</p>

<p>태양아파트 1동 옥상(2014. 4. 28.)</p>			
<p>2013년 10월 조사시와 비교하여 전구간에서 해변폭 및 단면적이 감소하였으며, 북측구간에서 친수호안 조성공사가 진행됨</p>

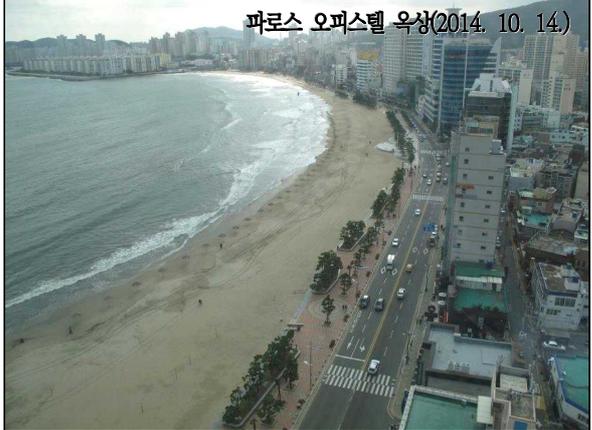
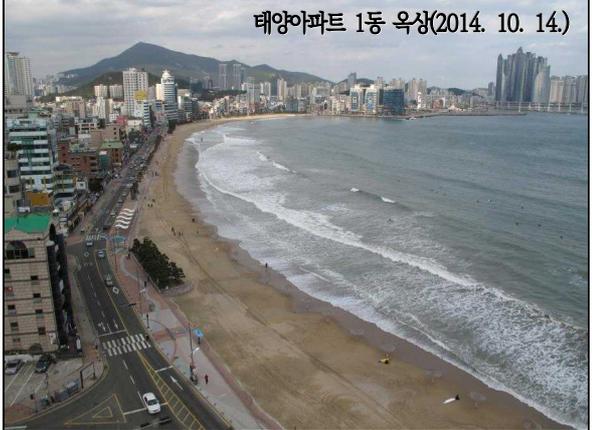
<p>파로스 오피스텔 옥상(2014. 10. 14.)</p>

<p>태양아파트 1동 옥상(2014. 10. 14.)</p>			
<p>북측에서 친수공간 조성공사가 진행중이며, 전년 대비 해변폭과 단면적이 소폭 감소함</p>

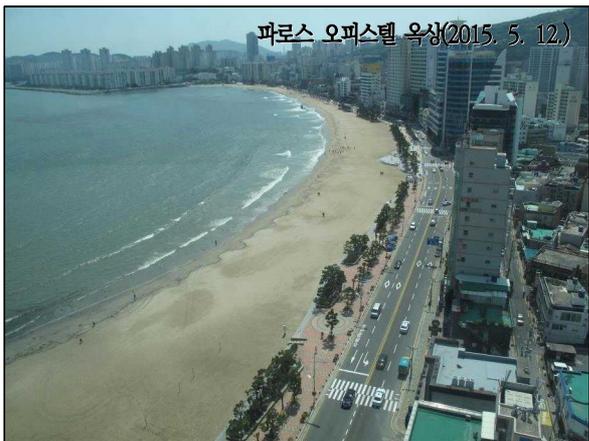
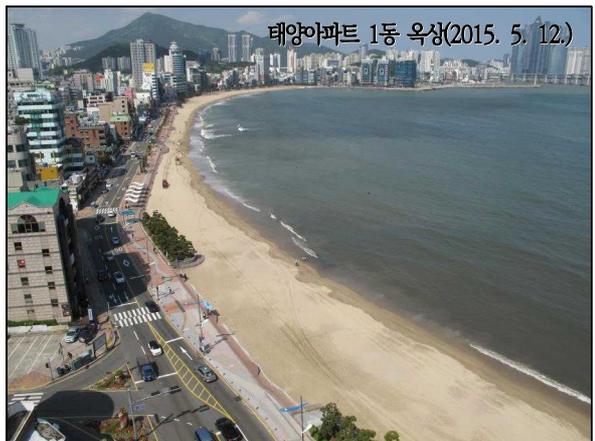
<p>파로스 오피스텔 옥상(2015. 5. 12.)</p>

<p>태양아파트 1동 옥상(2015. 5. 12.)</p>			
<p>북측구간의 친수공간 조성공사가 완료되었으며, 중앙구간에서 양빈이 진행됨</p>

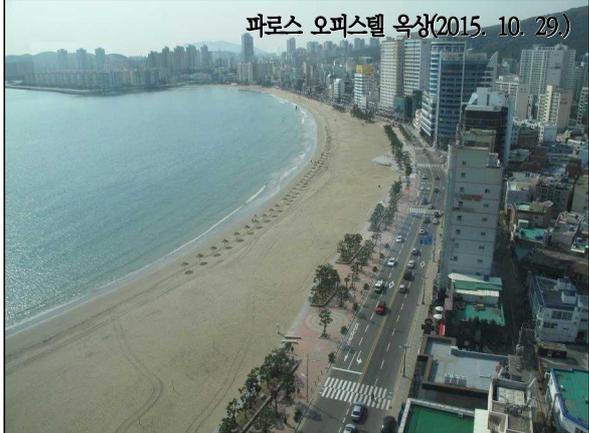
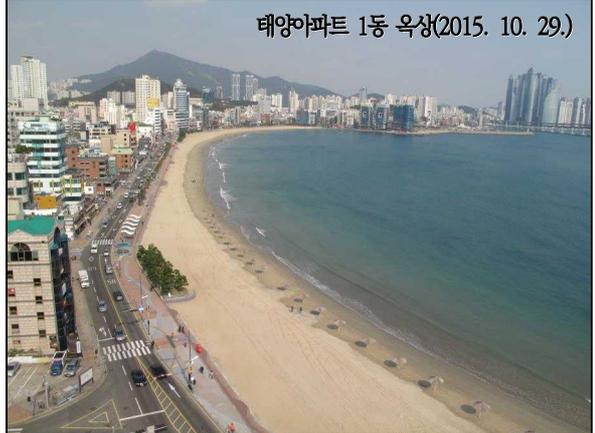
<p>태양아파트 1동 옥상(2015. 10. 29.)</p>			
<p>남측구간에서 모래 유실로 자갈분포구간이 확대됨</p>

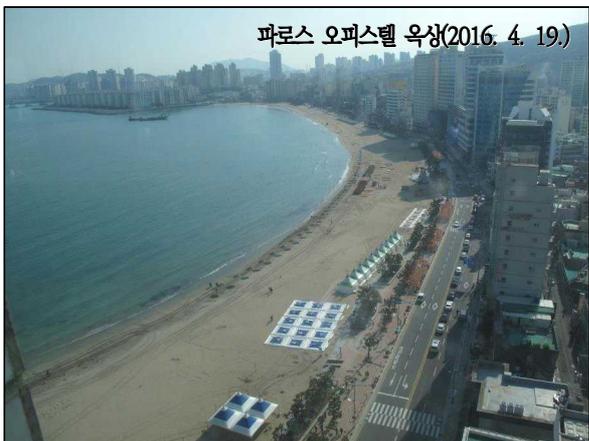
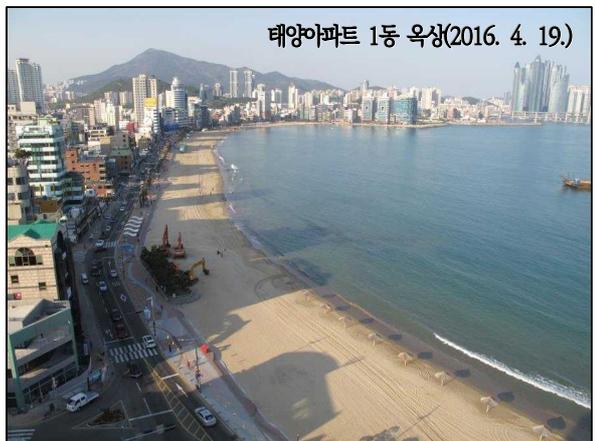
<p>태양아파트 1동 옥상(2016. 4. 19.)</p>			
<p>2015년 추계(22,000m³)와 2016년 춘계(30,000m³)에 진행된 양빈으로 해변폭 및 단면적이 증가함</p>

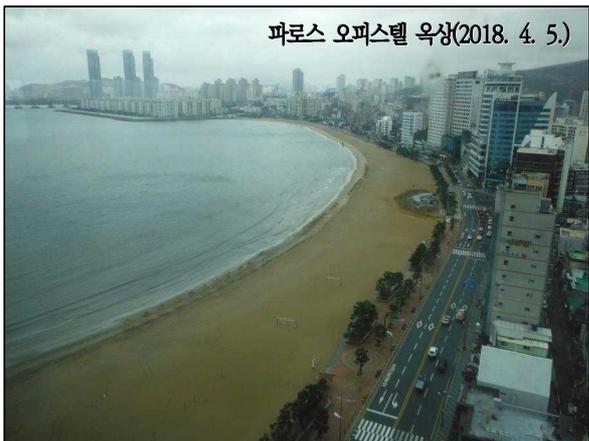
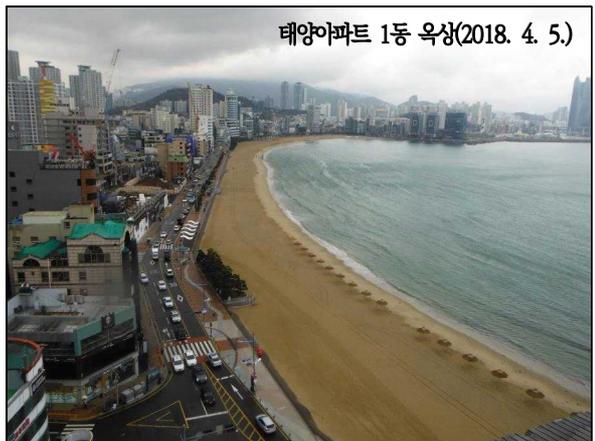
<p>북측구간에 만남의광장 무대 확장공사가 진행중이며, 남측구간은 친수공원화 사업 공사가 진행 중임</p>

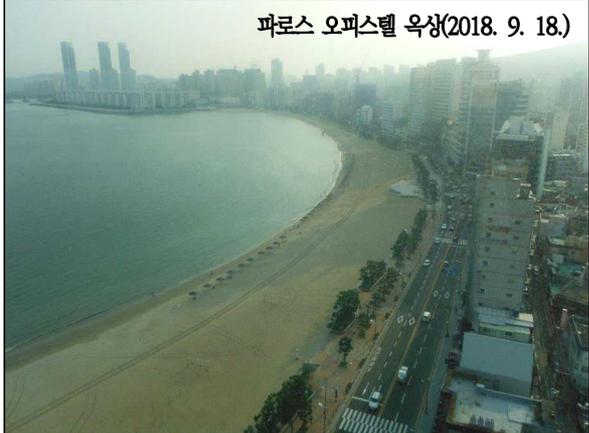
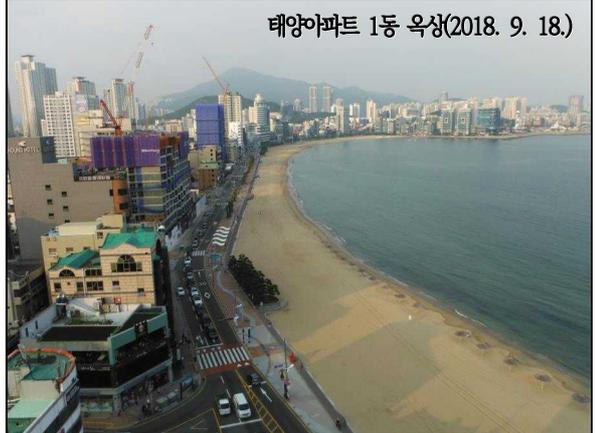
<p>남측구간에 진행중인 친수공원화 사업 공사가 완료됨</p>

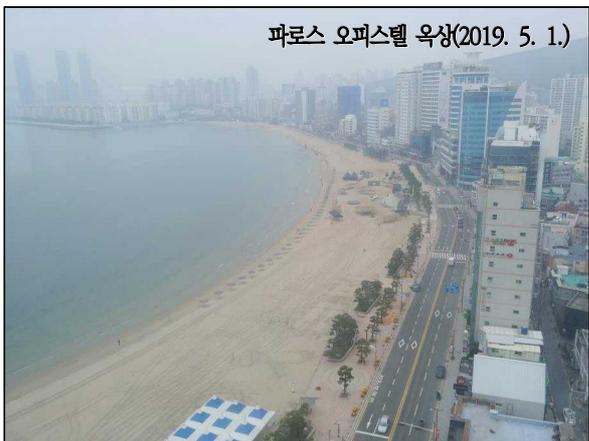
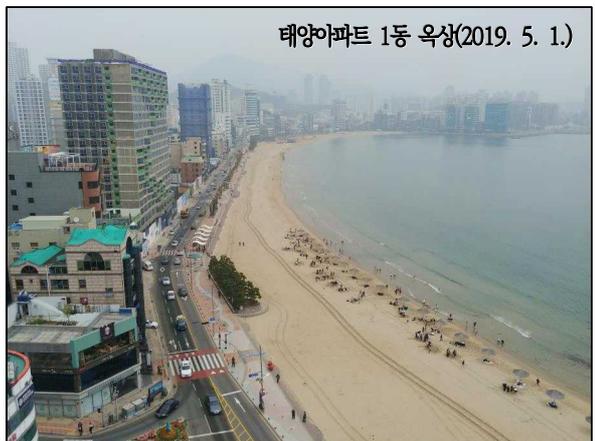
<p>동측구간에 해수욕장 수질 개선을 위한 비점오염 저감사업 시설 공사가 시행됨</p>

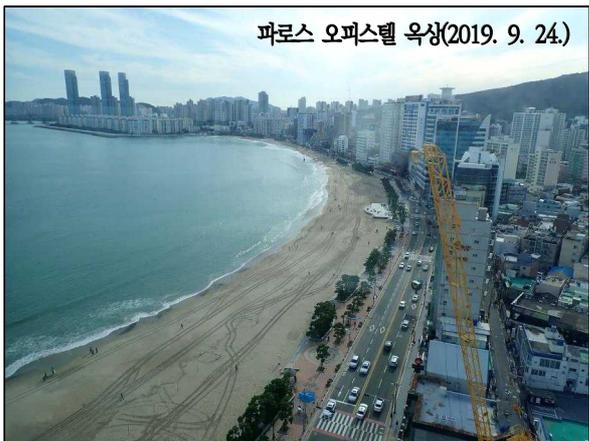
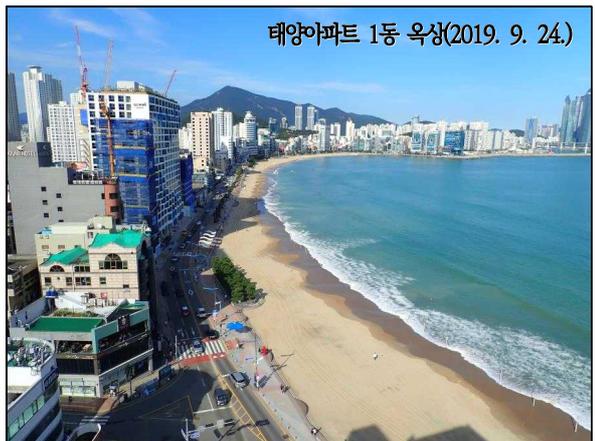
<p>17호 태풍 “타파”의 영향으로 고파랑이 지속적으로 발생하였으나, 해수욕장 내 시설물 파손 및 뚜렷한 침식 현상은 나타나지 않음</p>					
<p style="text-align: center;">파로스 오피스텔 옥상(2020. 4. 1.)</p>

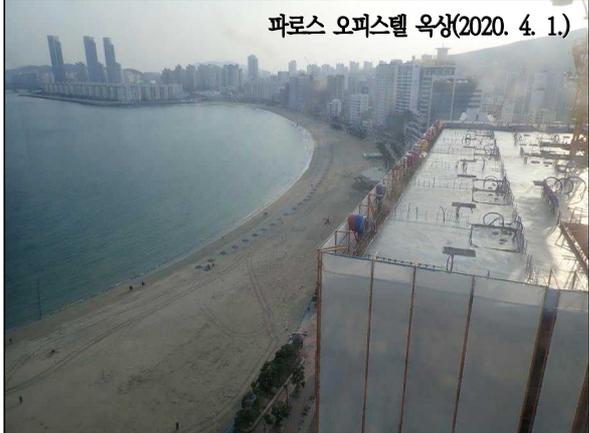
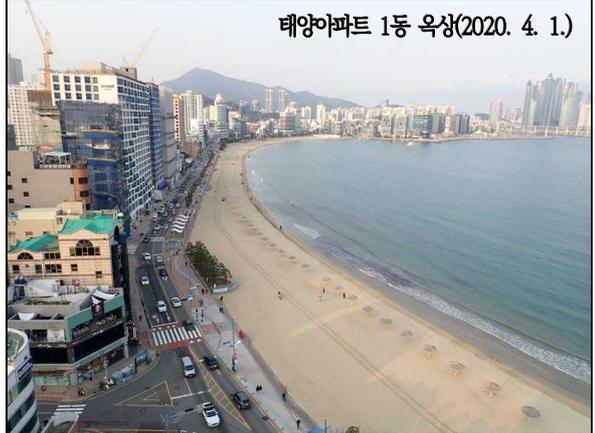
<p>북측구간에 비점오염 저감사업 시설공사가 계속 진행됨</p>					
<p style="text-align: center;">파로스 오피스텔 옥상(2020. 10. 27.)</p>

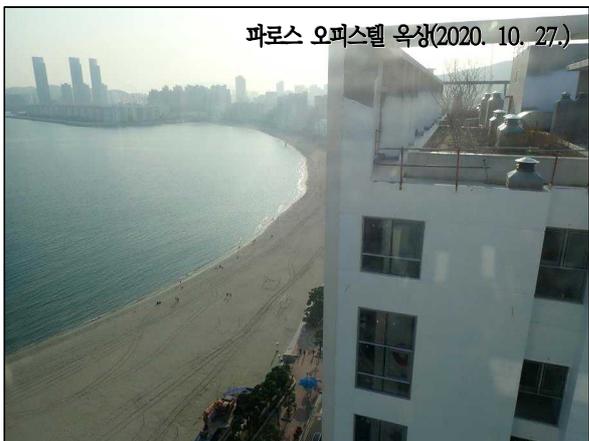
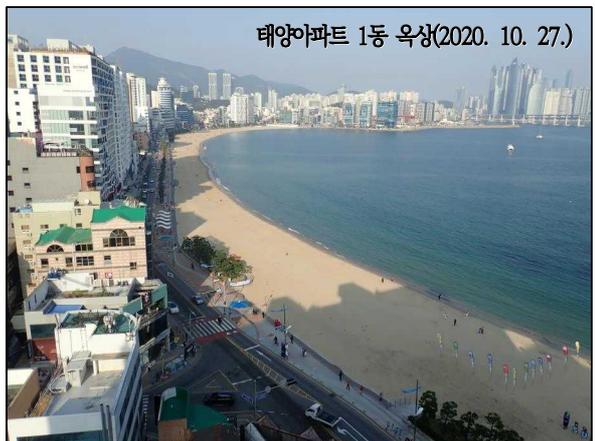
<p>남측구간 노후압송관로 교체 작업이 진행중이며, 호안 전면에 모래가 퇴적됨</p>

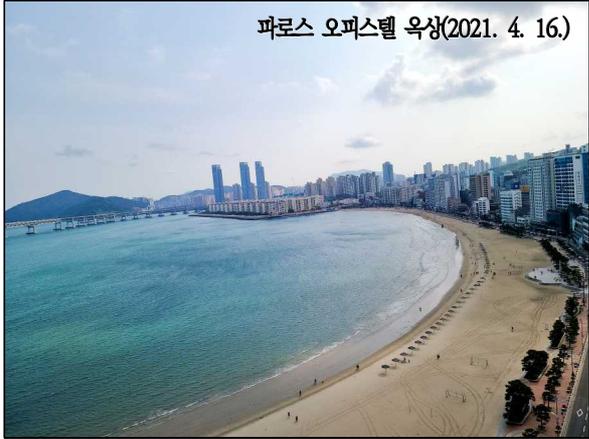
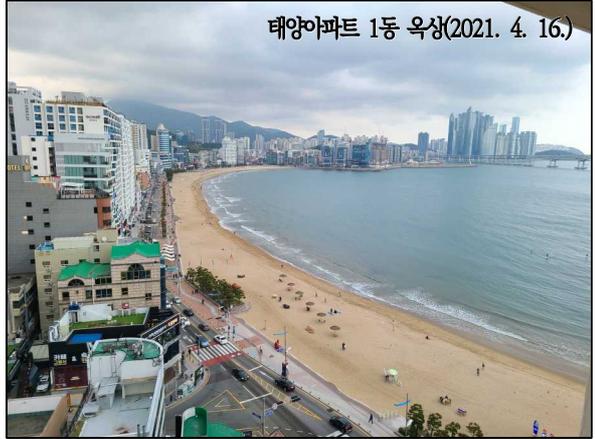
<p style="text-align: center;">남측구간 노후 압송관로 교체 작업이 완료되었으며, 호안 전면에 모래가 유실됨</p>				
<p style="text-align: center;">파로스 오피스텔 옥상(2021. 10. 27.)</p>

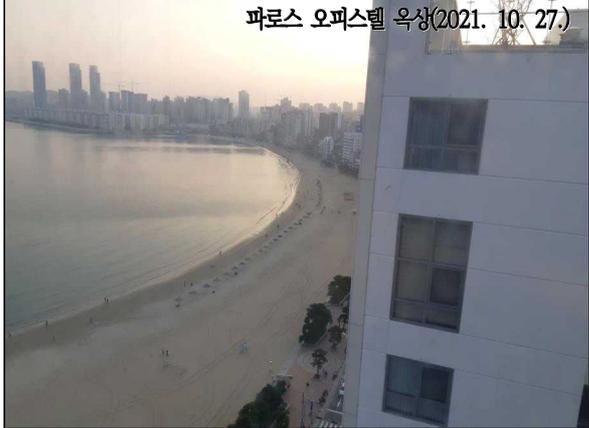
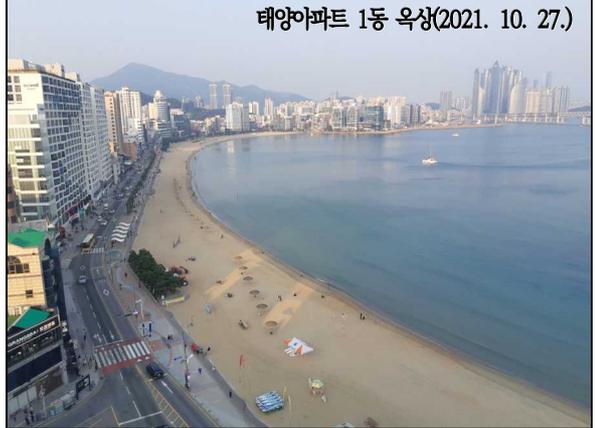
<p style="text-align: center;">북측구간 호안 정비가 완료되었으며, 호안 전면에 모래가 유실됨</p>				
<p style="text-align: center;">파로스 오피스텔 옥상(2022. 6. 7.)</p>

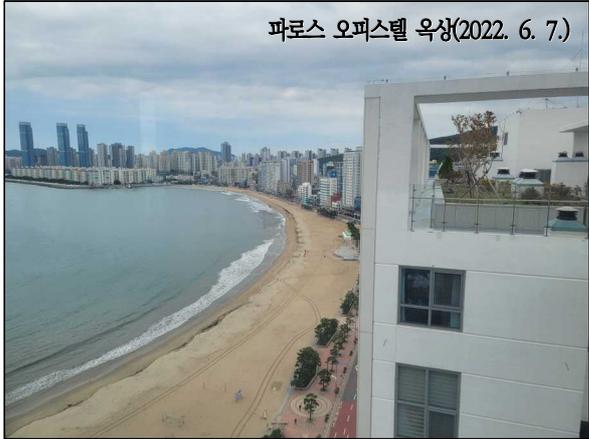
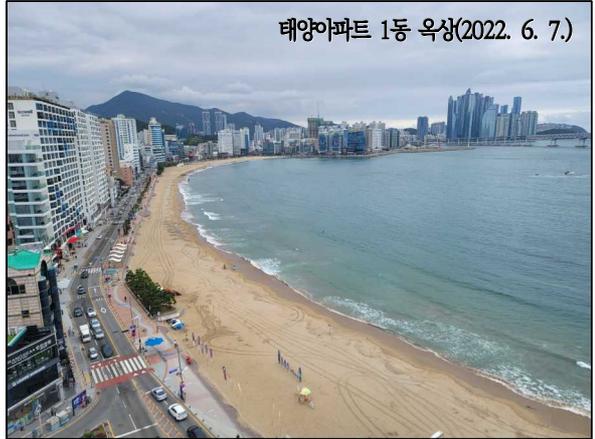
<p style="text-align: center;">전년대비 중앙 및 서측구간에서 단면적이 감소함</p>

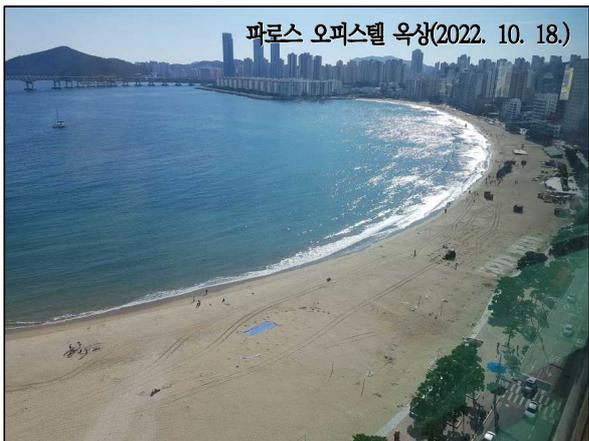
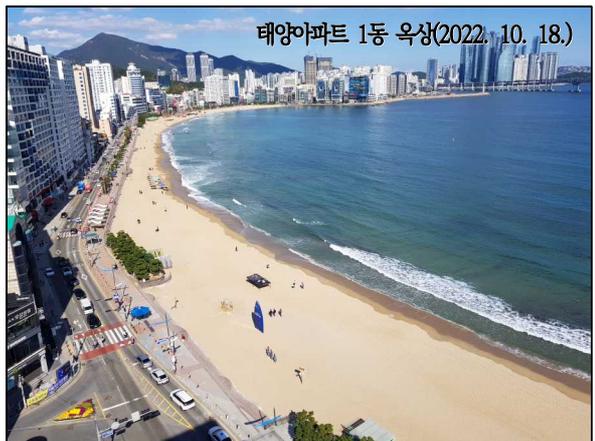
<p>2차 조사시 북측 및 남측구간에서 해빈정비가 진행됨</p>				
<p>파로스 오피스텔 옥상(2023. 5. 23.)</p>

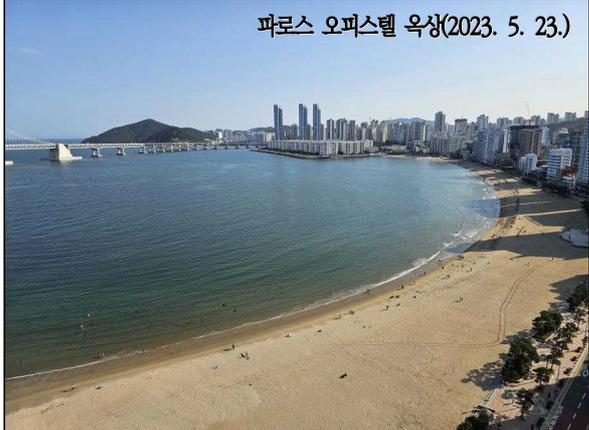
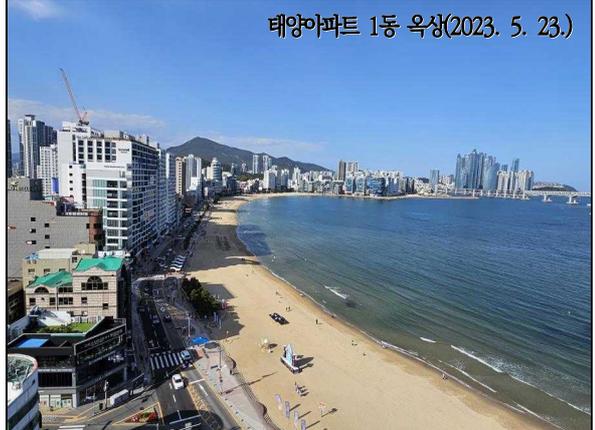
<p>전년대비 북측구간에서 단면적이 증가함</p>				
<p>파로스 오피스텔 옥상(2023. 10. 30.)</p>

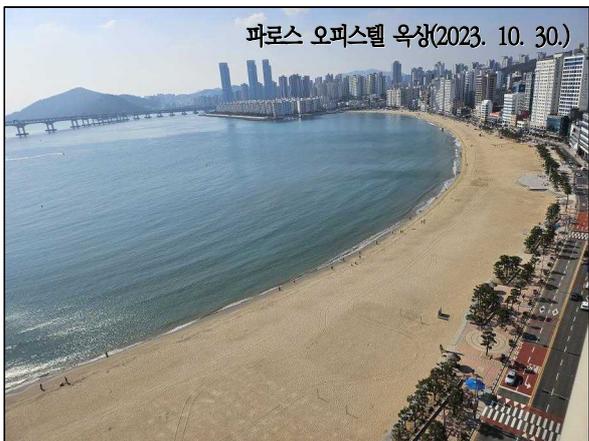
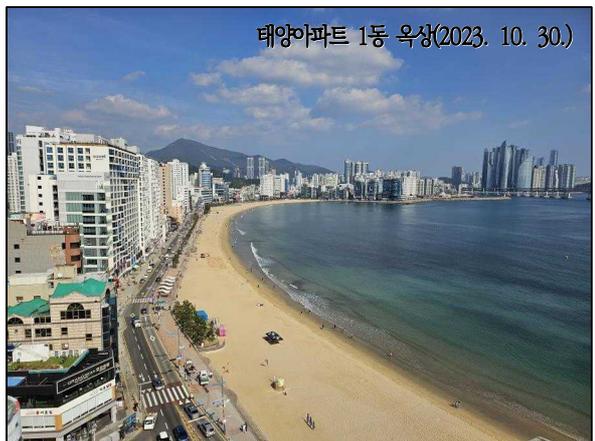
<p>2차 조사 시 지속적 정비로 해빈상태 양호함</p>

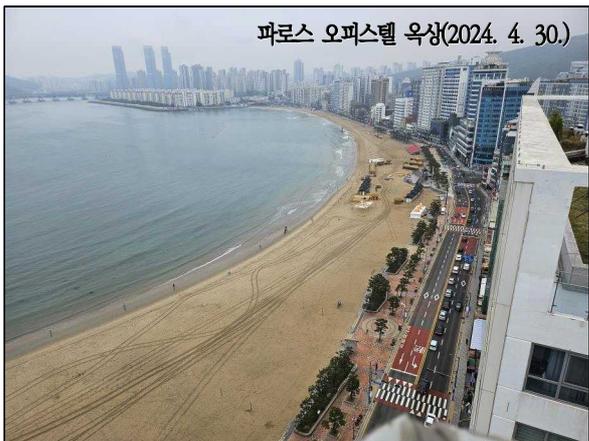
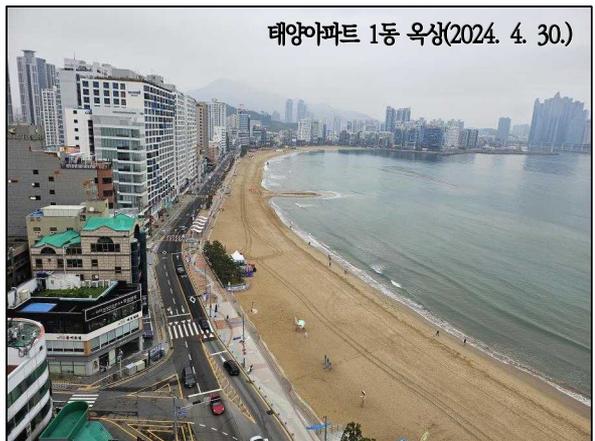
<p style="text-align: center;">전년대비 해빈폭 및 단면적이 증가함</p>				
<p style="text-align: center;">파로스 오피스텔 옥상(2024. 10. 12.)</p>

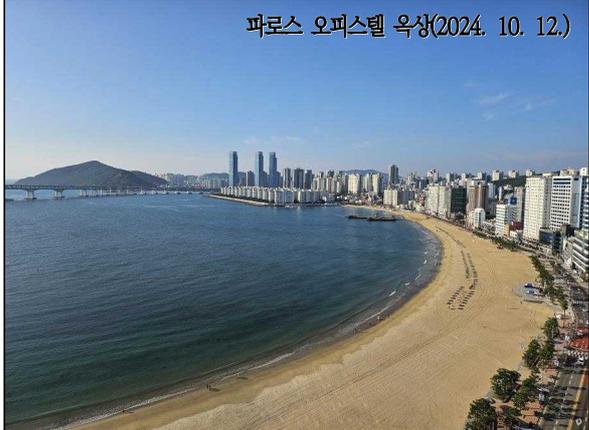
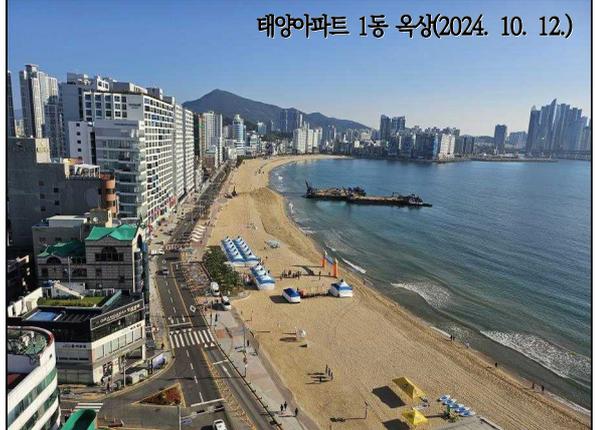
<p style="text-align: center;">2차 조사 시 연안정비사업으로 양빈 수행</p>				
<p style="font-size: 2em; opacity: 0.5;">공 란</p>

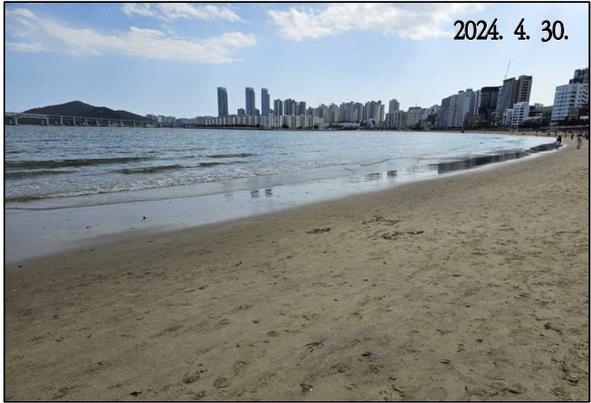
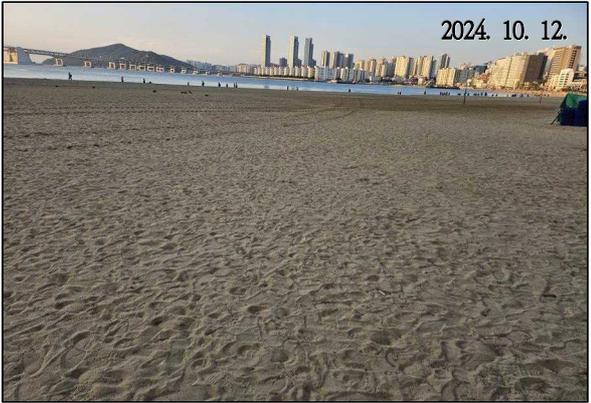
① 북측구간 1차 조사 대비 2차 조사 시 전빈부 모래 분포 증가

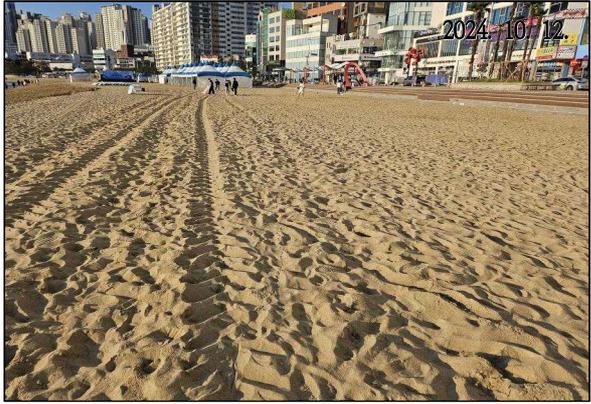
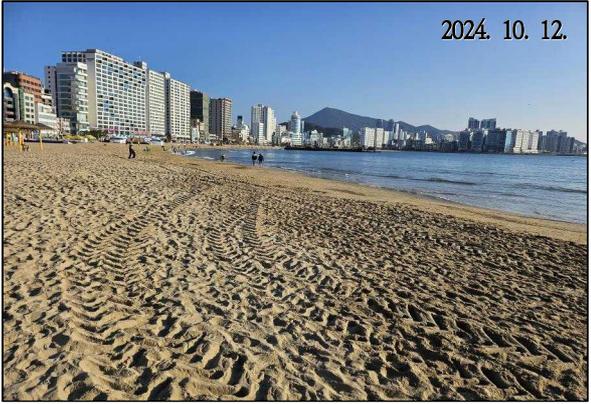
② 중앙구간 2차 조사 시 양변 수행		③ 남측구간 2차 조사 시 양변 수행		
<ul style="list-style-type: none"> ○ 2024년 단면측량결과, 전년 대비 평균 해변폭 5.5m, 평균 단면적 7.7㎡가 증가하였으며, 전빈기울기는 평균 6.3°로 전년 대비 0.6° 급해짐 ○ 제3차 연안정비사업으로 양빈(50,000㎡) 수행

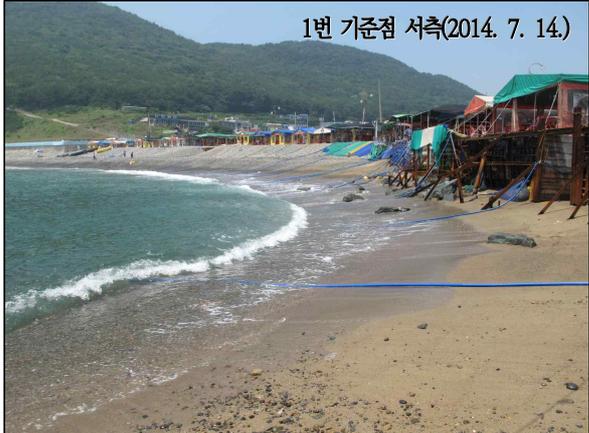
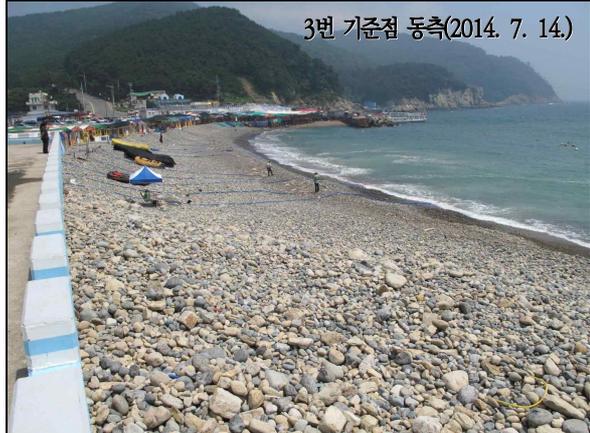
<p>1번 기준점 서측(2014. 7. 14.)</p>

<p>3번 기준점 동측(2014. 7. 14.)</p>	<p>서측 선착장 지역은 모래가 있으나, 나머지 구간은 몽돌로 이루어진 해안이며 백사장에 횃집 가건물이 설치됨</p>

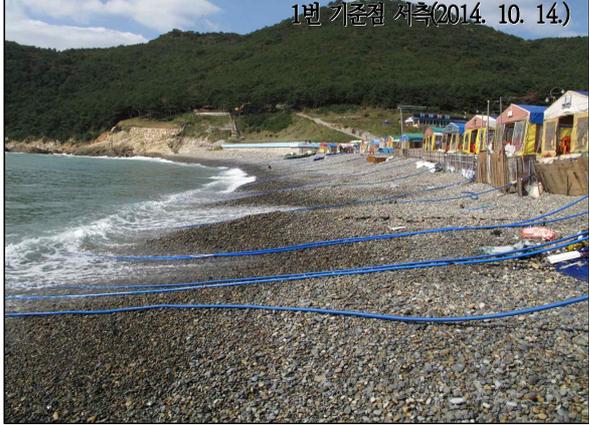
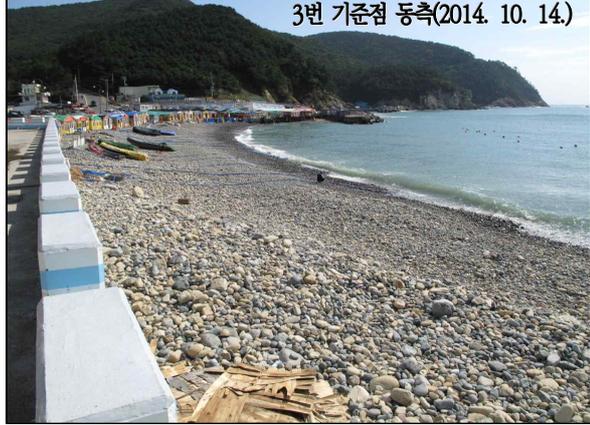
<p>1번 기준점 서측(2014. 10. 14.)</p>

<p>3번 기준점 동측(2014. 10. 14.)</p>	<p>1차 조사 대비 중앙구간의 해변폭과 단면적이 감소함</p>

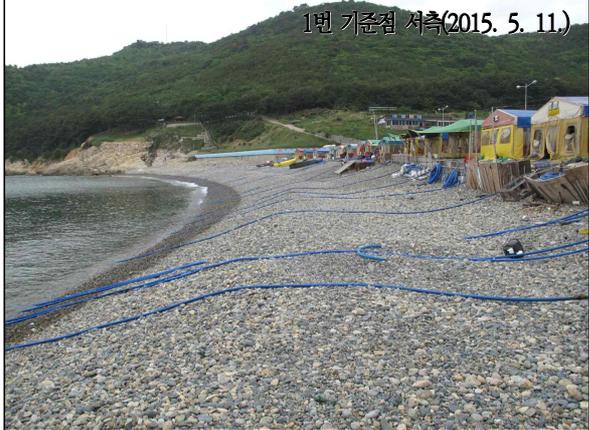
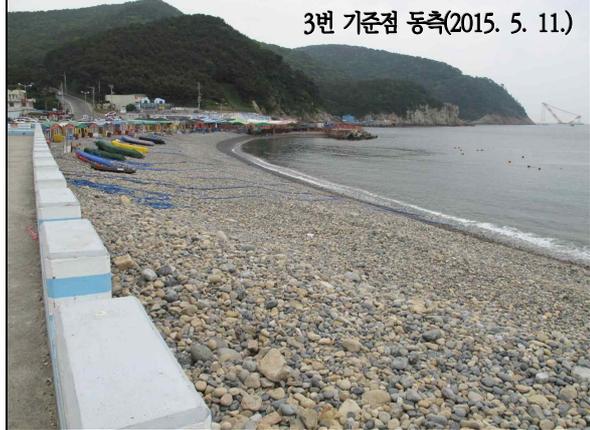
<p>1번 기준점 서측(2015. 5. 11.)</p>

<p>3번 기준점 동측(2015. 5. 11.)</p>	<p>동측구간에서 만조시 고파랑으로 인하여 가건물이 파손되었으며, 노후화 및 파손된 상가 가건물의 정비가 필요함</p>

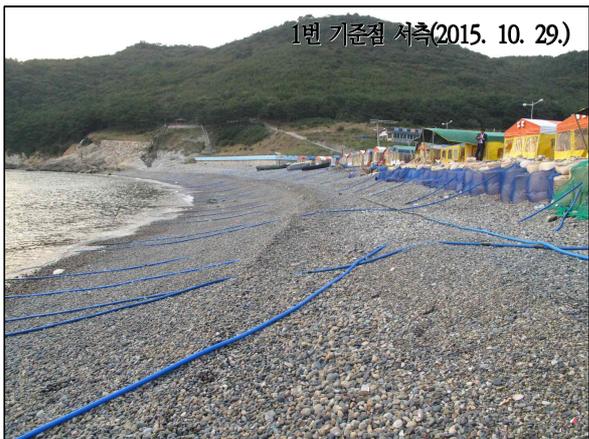
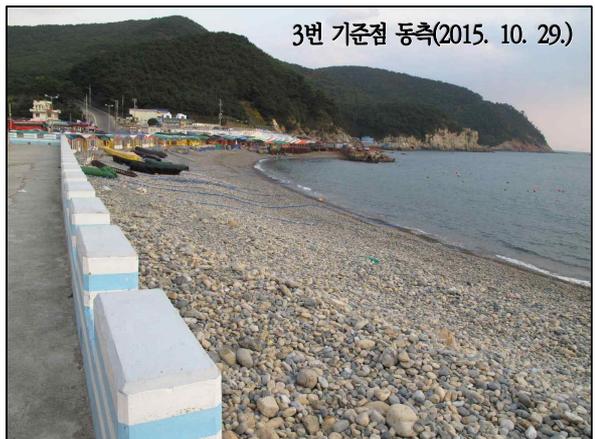
<p>1번 기준점 서측(2015. 10. 29.)</p>

<p>3번 기준점 동측(2015. 10. 29.)</p>			
<p>서측구간의 노후 가건물의 임시 보수공사 및 중앙구간 톤백 설치가 진행되었으며, 동측구간에서 해변폭과 단면적이 감소함</p>

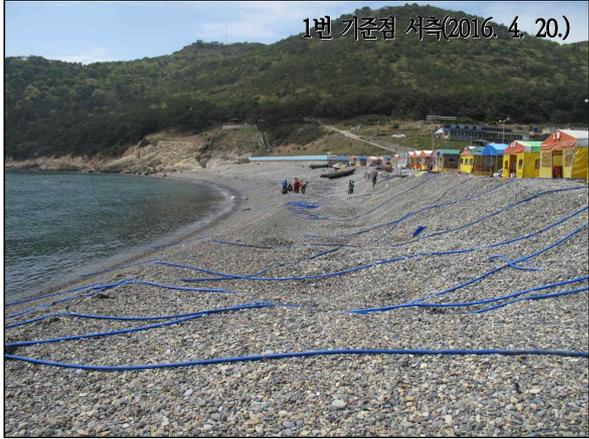
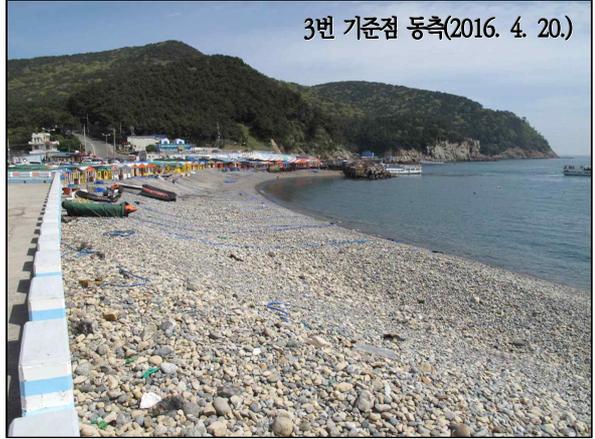
<p>1번 기준점 서측(2016. 4. 20.)</p>

<p>3번 기준점 동측(2016. 4. 20.)</p>			
<p>동측 및 중앙구간에서 정비작업으로 자갈언덕이 형성됨</p>

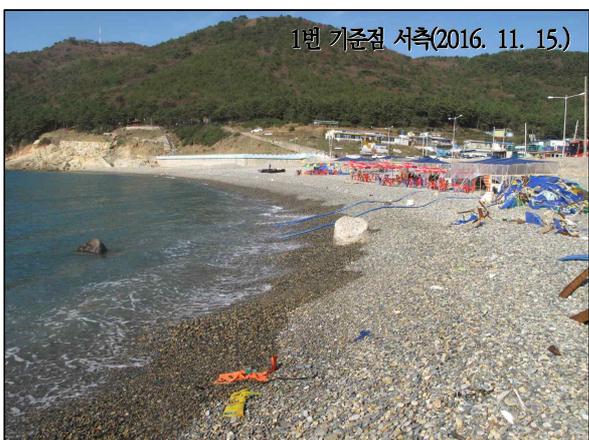
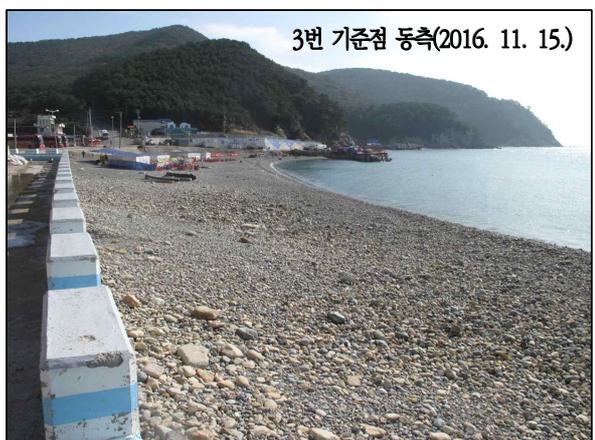
<p>1번 기준점 서측(2016. 11. 15.)</p>

<p>3번 기준점 동측(2016. 11. 15.)</p>			
<p>태풍 차바의 영향으로 많은 양의 몽돌이 유실되었으며, 해안에 설치된 상가 가건물이 파손됨</p>

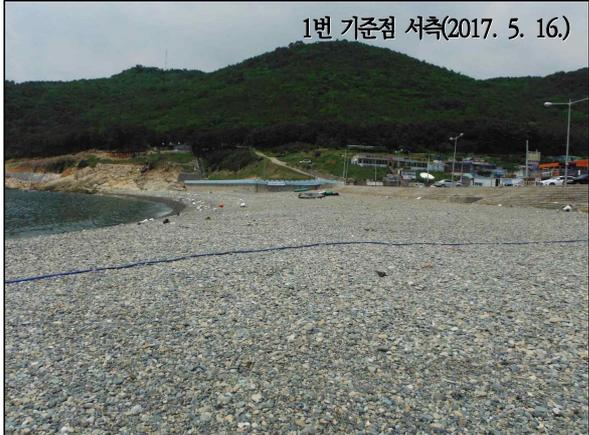
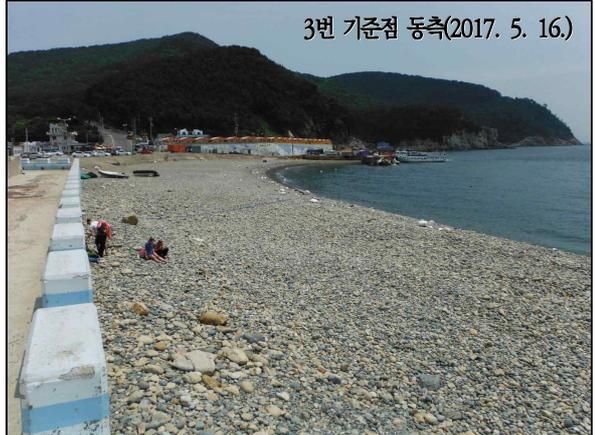
지역명	영도구 감지		분류번호	부산-영도-01	13/20
<p style="text-align: center;">1번 기준점 서측(2017. 5. 16.)</p>

<p>태풍 차바에 영향으로 피해를 입은 가건물은 이전 완료 하였으며, 서측구간 파손된 옹벽의 복구 공사가 완료됨</p>					
<p style="text-align: center;">1번 기준점 서측(2017. 9. 15.)</p>
