2024년 연안침식 실태조사

[부산광역시]

2024. 12

해양수산부

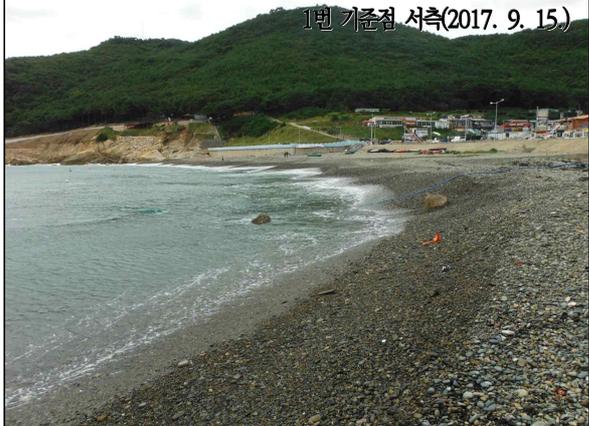
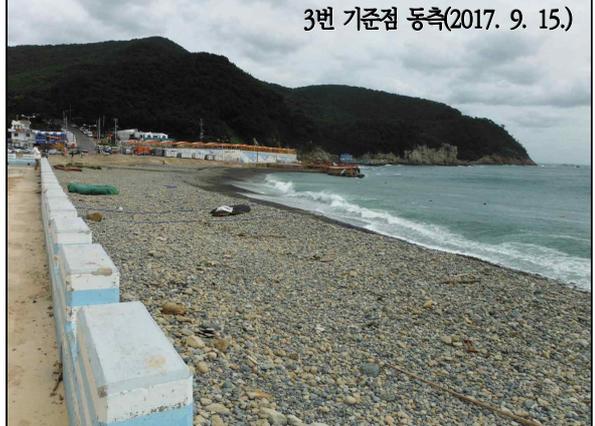
<p style="text-align: center;">3번 기준점 동측(2017. 9. 15.)</p>

<p>서측구간 호안 보수공사가 진행중이며, 중앙구간 호안 전면에서 몽돌 유실이 진행됨</p>					
<p style="text-align: center;">1번 기준점 서측(2018. 4. 4.)</p>

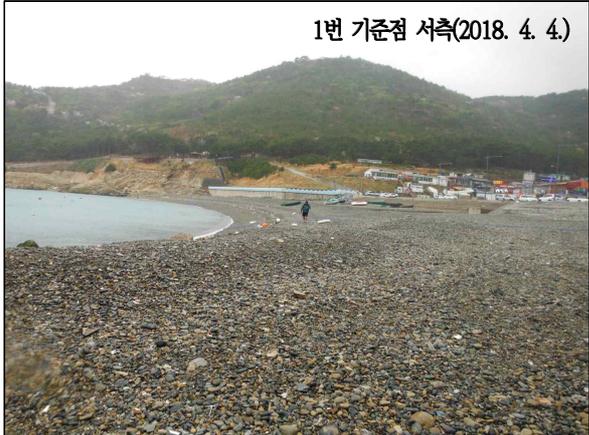
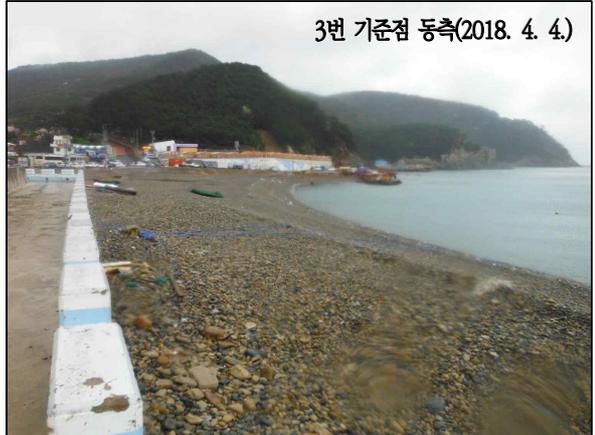
<p style="text-align: center;">3번 기준점 동측(2018. 4. 4.)</p>

<p>호안의 보수 공사가 완료됨</p>

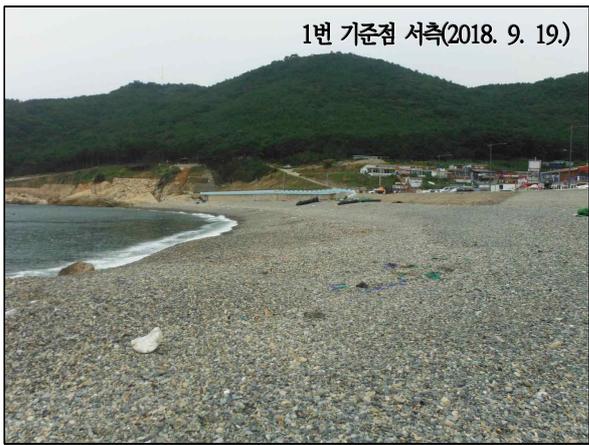
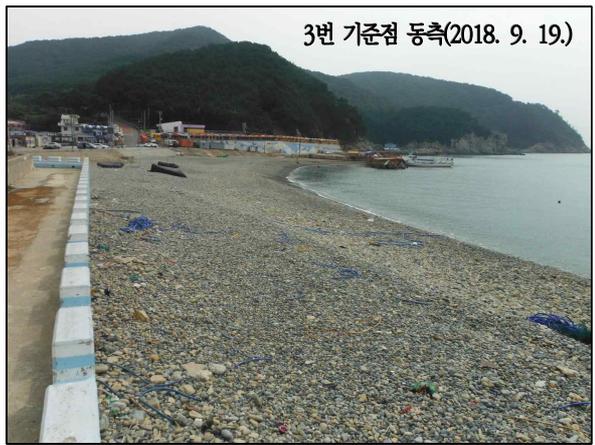
<p style="text-align: center;">3번 기준점 동측(2018. 9. 19.)</p>

<p>1차 조사시 호안정비 공사가 완료된 후 안정적인 해빈 상태를 유지함</p>				
<p style="text-align: center;">1번 기준점 서측(2019. 5. 1.)</p>

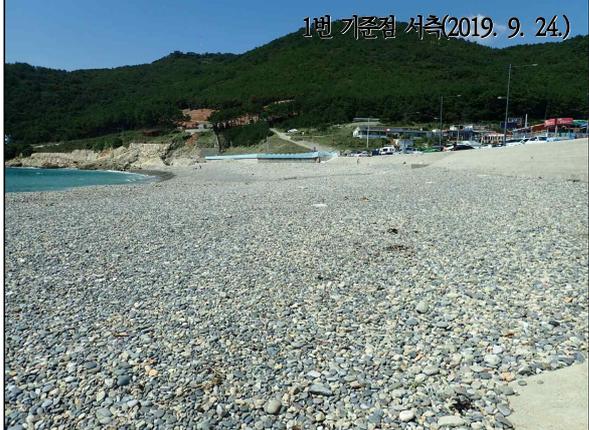
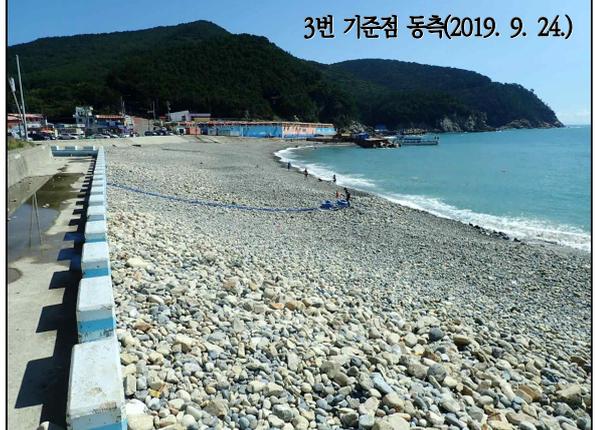
<p style="text-align: center;">3번 기준점 동측(2019. 9. 24.)</p>

<p>초기대비 해빈폭 및 단면적이 지속적으로 증가하는 경향을 보임</p>

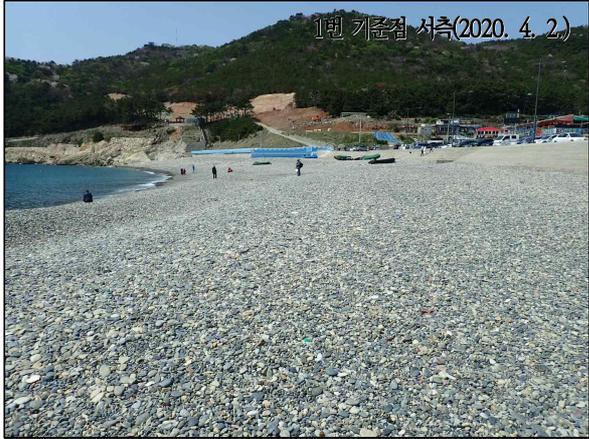
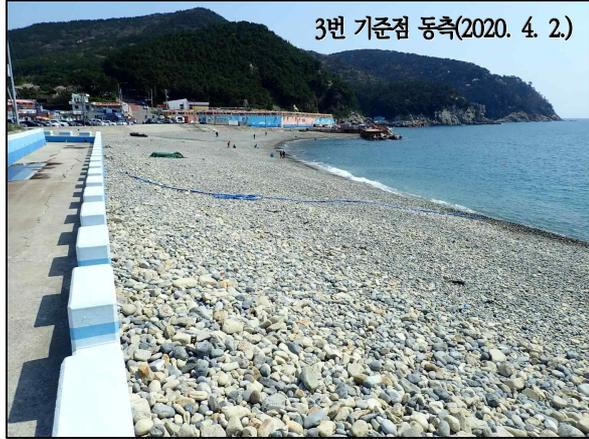
<p>1번 기준점 서측(2020. 4. 2.)</p>

<p>3번 기준점 동측(2020. 4. 2.)</p>		
<p>매우 안정적인 해빈 상태를 유지하고 있음</p>

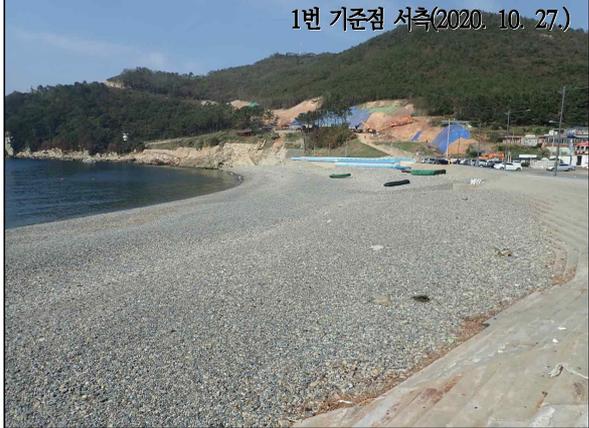
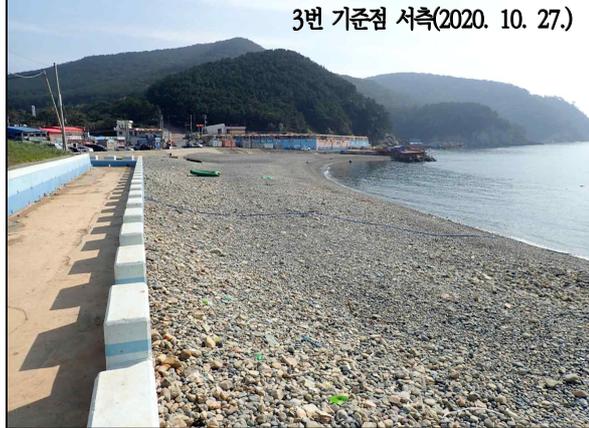
<p>1번 기준점 서측(2020. 10. 27.)</p>

<p>3번 기준점 서측(2020. 10. 27.)</p>		
<p>남측구간에 설치된 계단식 호안 전면에 자갈 퇴적이 증가함</p>

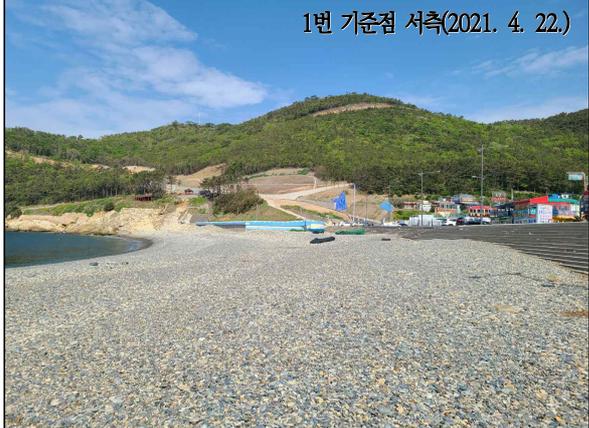
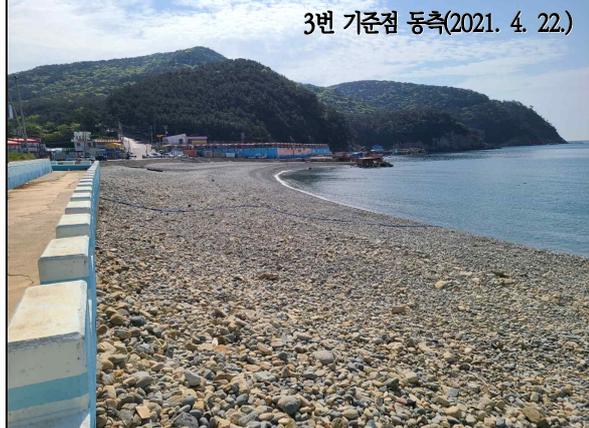
<p>1번 기준점 서측(2021. 4. 22.)</p>

<p>3번 기준점 동측(2021. 4. 22.)</p>		
<p>전년 대비 전반적으로 해빈폭 및 단면적 증가함</p>

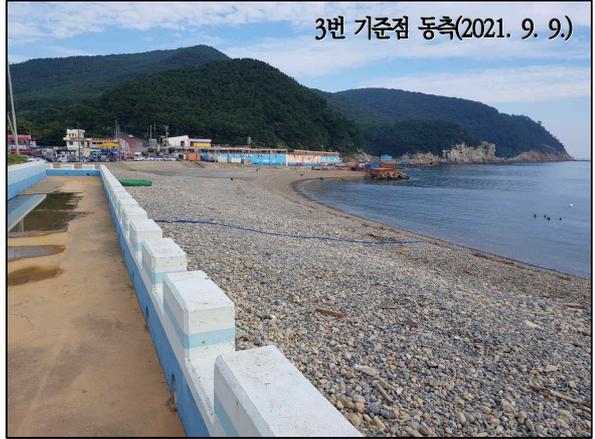
<p style="text-align: center;">남측구간 계단식 호안 및 북측구간 해안도로 노후화 발생</p>					
<p style="text-align: center;">1번 기준점 서측(2022. 6. 7.)</p>

<p style="text-align: center;">전년대비 전반적으로 단면적이 감소함</p>					
<p style="text-align: center;">1번 기준점 서측(2022. 10. 5.)</p>

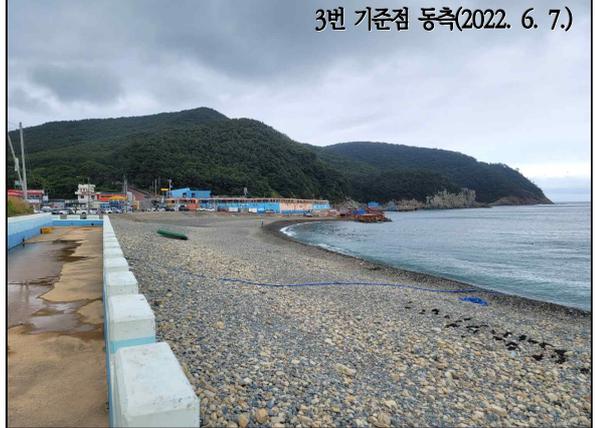
<p style="text-align: center;">2차 조사시 동측구간에서 자갈 유실이, 서측구간에서 자갈 증가가 나타남</p>

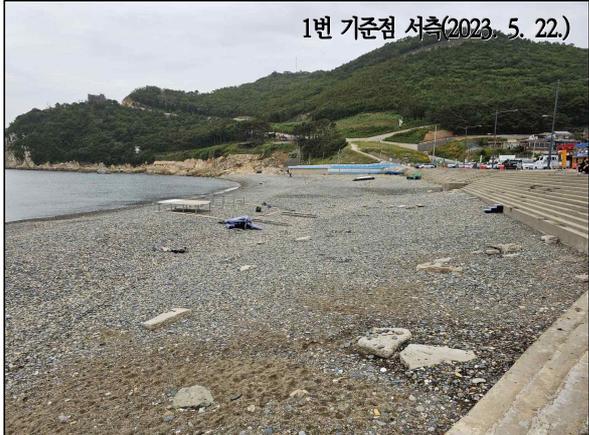
<p>3번 기준점 동측(2023. 5. 22.)</p>

<p>전년대비 전반적으로 단면적이 증가함</p>				
<p>1번 기준점 서측(2023. 10. 29.)</p>

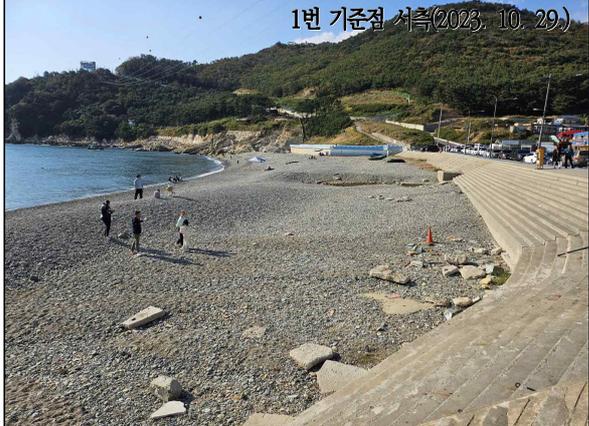
<p>3번 기준점 동측(2023. 10. 29.)</p>

<p>2차 조사 시 동측구간에서자갈 분포 증가, 서측구간은유사함</p>				
<p>1번 기준점 서측(2024. 5. 1.)</p>

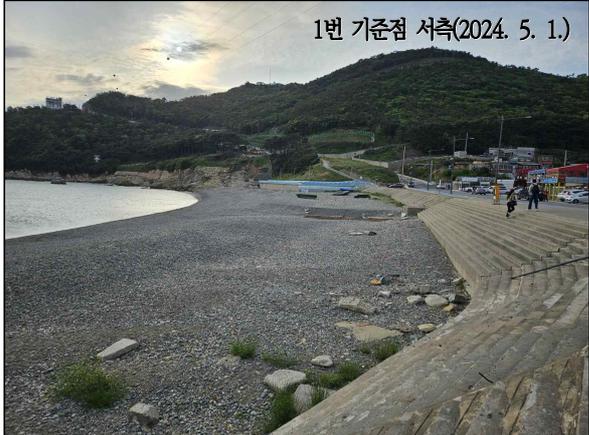
<p>3번 기준점 동측(2024. 5. 1.)</p>

<p>전년대비 전반적으로 단면적이 증가함</p>

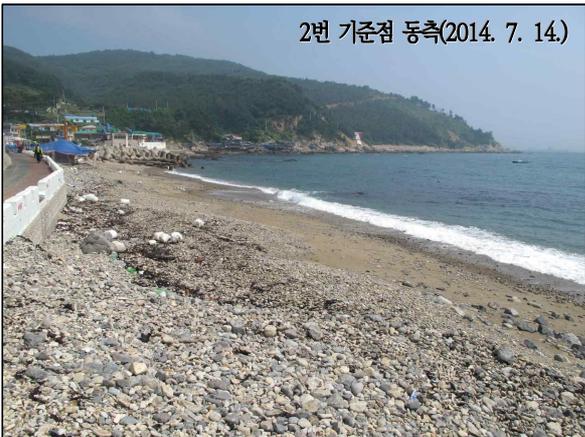
<p style="text-align: center;">2번 기준점 서측(2014. 7. 14.)</p>

<p>자갈로 이루어진 해변으로 상가 가건물이 백사장을 잠식함</p>				
<p style="text-align: center;">2번 기준점 동측(2014. 10. 14.)</p>

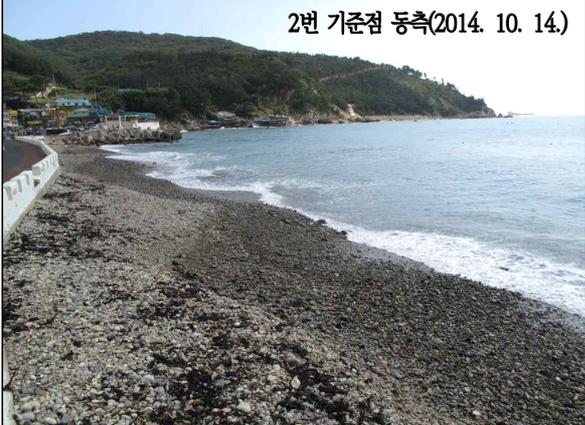
<p style="text-align: center;">2번 기준점 서측(2014. 10. 14.)</p>

<p>전구간에서 1차 조사시보다 자갈 분포량이 증가함</p>				
<p style="text-align: center;">2번 기준점 동측(2015. 5. 11.)</p>

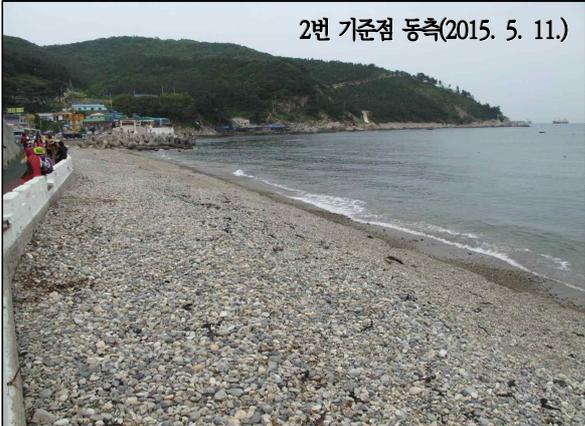
<p style="text-align: center;">2번 기준점 서측(2015. 5. 11.)</p>

<p>몽돌 해변의 특성상 큰 변화 없이 안정적인 해변을 유지함</p>

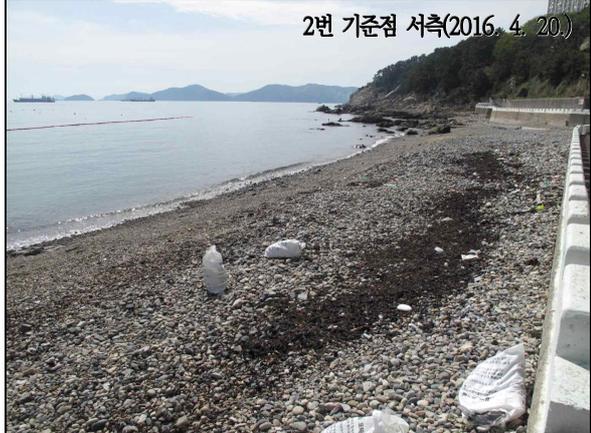
<p>2번 기준점 서측(2016. 4. 20.)</p>		
<p>전년도와 비교하여 서측구간의 해변폭 및 단면적이 감소함</p>

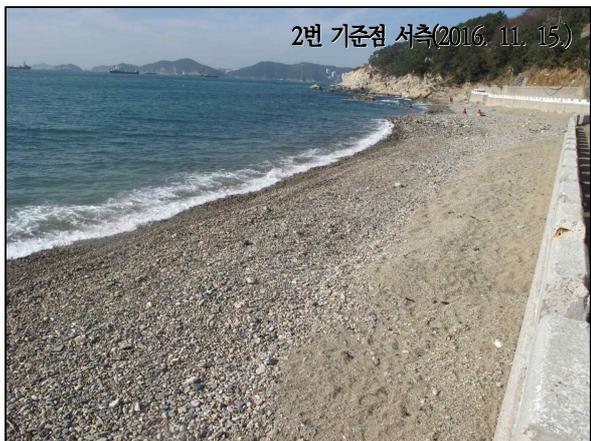
<p>2번 기준점 서측(2016. 11. 15.)</p>		
<p>10월 초에 내습한 태풍 차바의 영향으로 몽돌 및 모래가 배후 산책로에 쌓임</p>

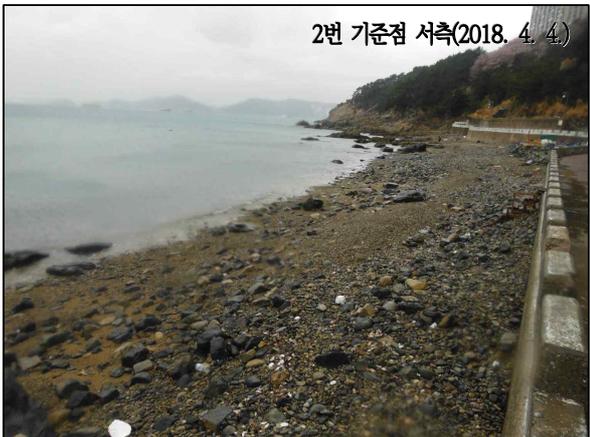
<p>중앙 및 서측구간에 몽돌이 유실되어 해변폭 및 단면적이 감소함</p>

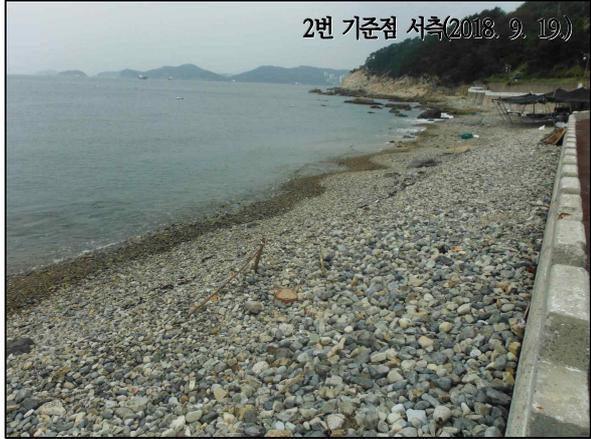
<p>2번 기준점 서측(2018. 9. 19.)</p>		
<p>동측구간에서 연안정비사업이 완료되었으며, 동측 및 서측구간에 몽돌이 퇴적됨</p>

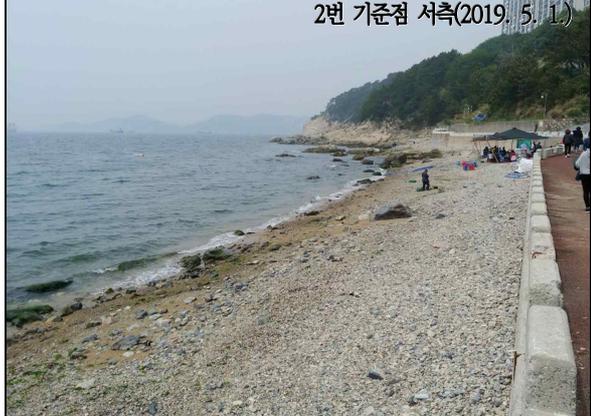
<p>2번 기준점 서측(2019. 5. 1.)</p>		
<p>전년도 조사시와 비교하여 뚜렷한 변화 없음</p>

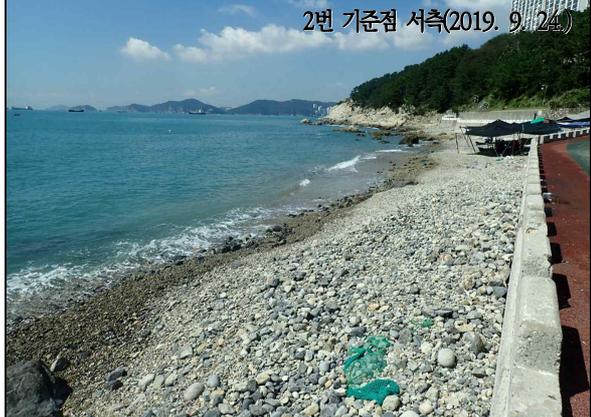
<p>2번 기준점 서측(2019. 9. 24.)</p>		
<p>중앙구간에 고파랑의 유입으로 해변폭이 크게 감소함</p>

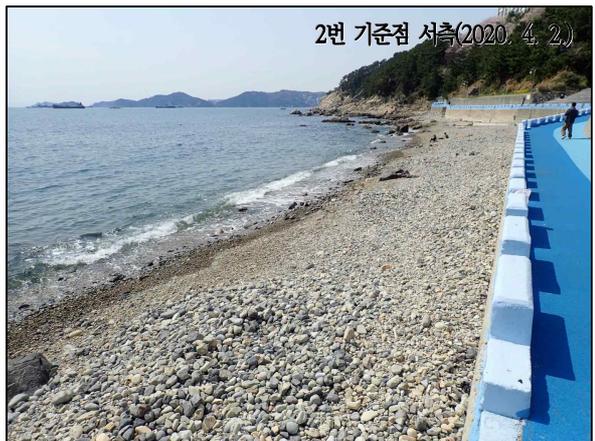
<p>2번 기준점 서측(2020. 4. 2.)</p>		
<p>전구간에 몽돌이 퇴적되어 해변폭 및 단면적이 증가함</p>

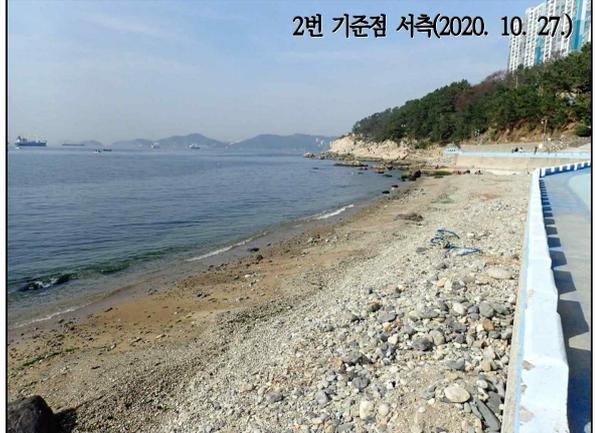
<p>2번 기준점 서측(2020. 10. 27.)</p>		
<p>1차 조사시와 비교하여 서측구간에 몽돌이 유실됨</p>

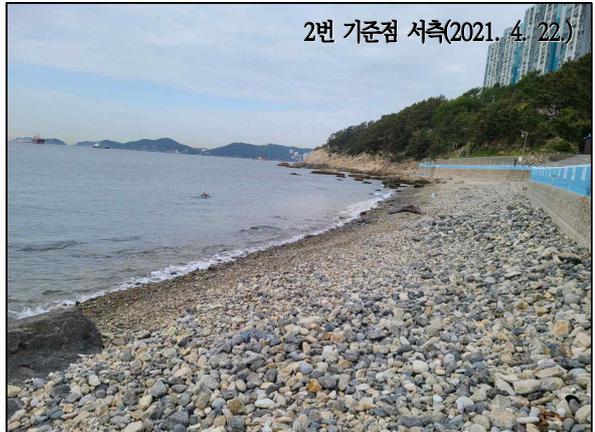
<p>2번 기준점 서측(2021. 4. 22.)</p>		
<p>전년 대비 동측 및 중앙구간 호안 전면에 몽돌이 퇴적되어 1차 조사시 단면적이 증가함</p>

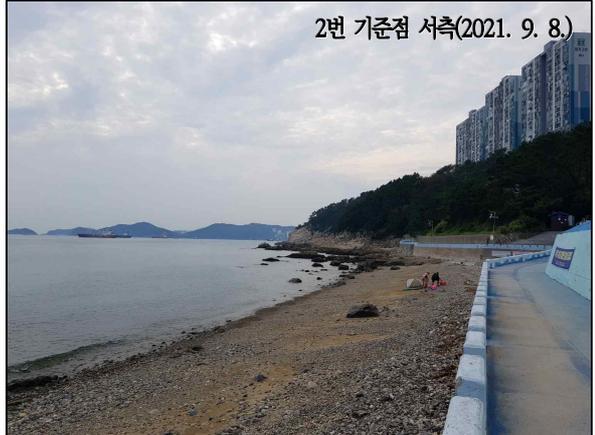
<p>1차 조사시와 비교해 전구간에서 몽돌이 유실되어 단면적이 감소함</p>				
<p style="text-align: center;">2번 기준점 동측(2022. 6. 7.)</p>

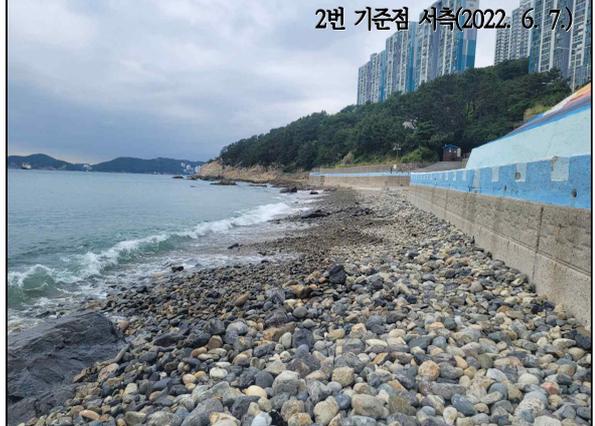
<p>전년대비 전반적으로 단면적이 감소함</p>				
<p style="text-align: center;">2번 기준점 동측(2022. 10. 5.)</p>

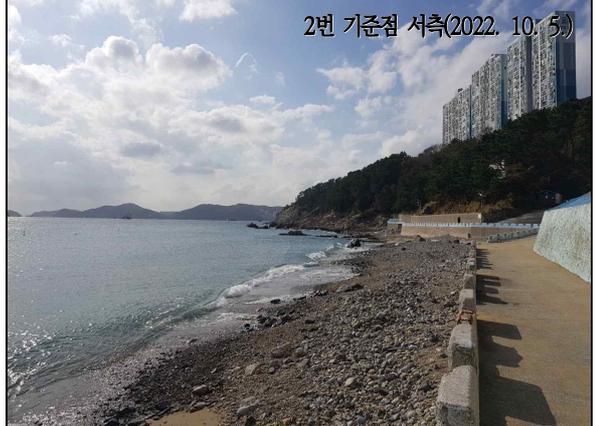
<p>1차 조사대비 2차 조사시 전반적으로 자갈 분포가 감소됨</p>

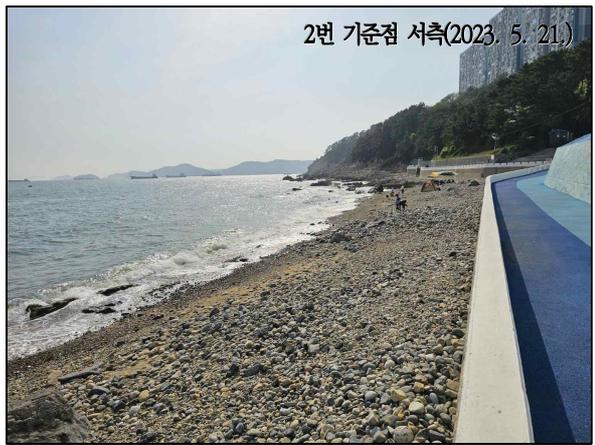
<p>2번 기준점 서측(2023. 5. 21.)</p>		
<p>전년대비 전반적으로 해빈폭이증가함</p>

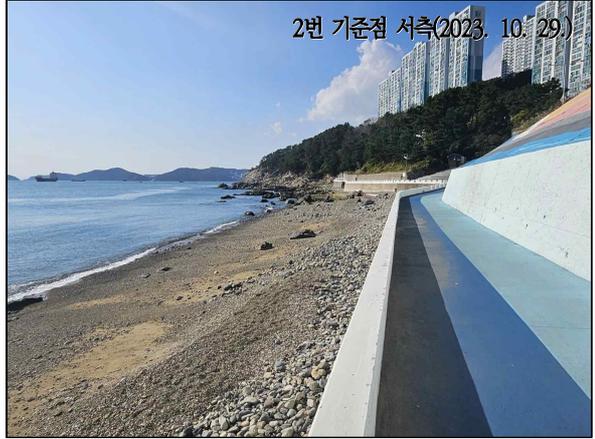
<p>2번 기준점 서측(2023. 10. 29.)</p>		
<p>1차 조사대비 2차 조사 시 전반적으로 자갈 분포가 감소됨</p>

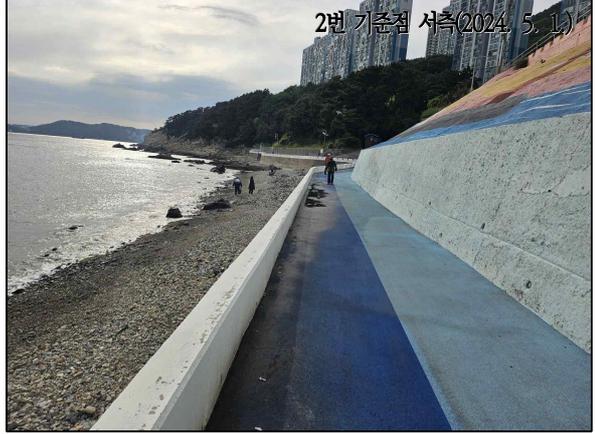
<p>2번 기준점 서측(2024. 5. 1.)</p>		
<p>전년대비 전반적으로 단면적이 증가함</p>

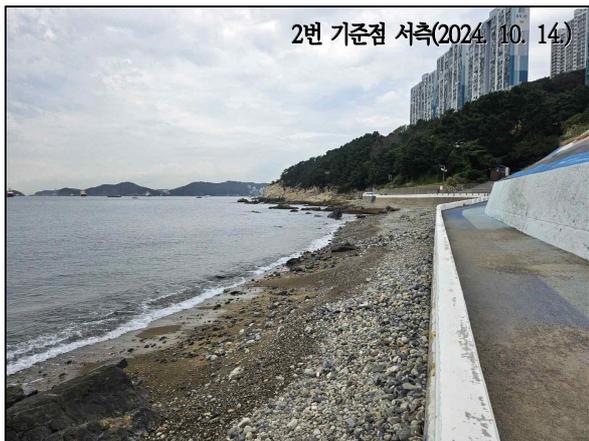
<p>2번 기준점 서측(2024. 10. 14.)</p>		
<p>1차 조사대비 2차 조사 시 해빈폭 및 단면적이 유사함</p>				
<p>공 란</p>

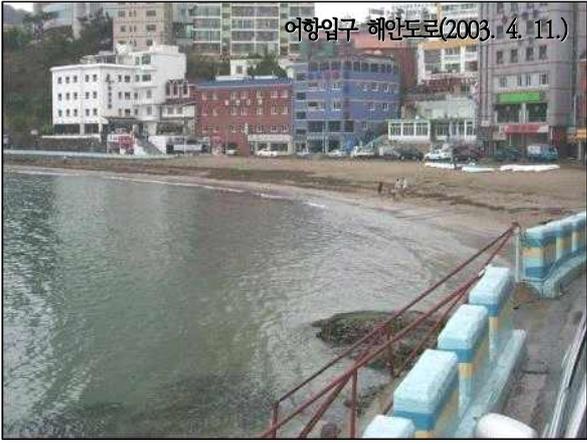
<p>어항입구 해안도로(2003. 4. 11.)</p>		공 란		
<p>과거 많은 관광객이 오는 해수욕장이었으나, 해안도로 및 주변 개발로 백사장 폭이 줄어들어 해수욕장 기능을 상실함</p>

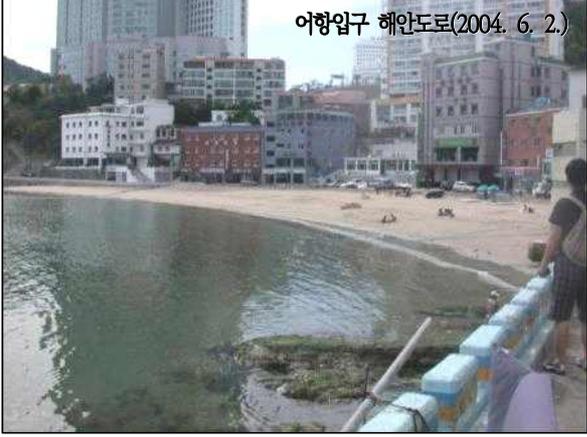
<p>어항입구 해안도로(2004. 6. 2.)</p>		공 란		
<p>연안정비사업을 시행 중에 있으며 백사장 전면에 잠제 및 이안제를 설치함</p>

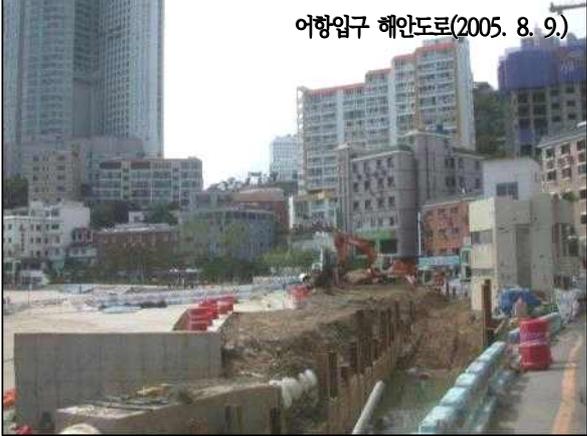
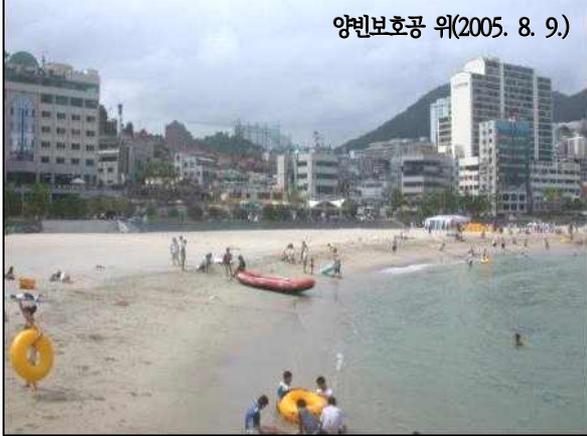
<p>어항입구 해안도로(2005. 8. 9.)</p>

<p>양천보호공원 위(2005. 8. 9.)</p>		
<p>연안정비사업이 일부 완료되어 5년 만에 송도 해수욕장을 개장함</p>

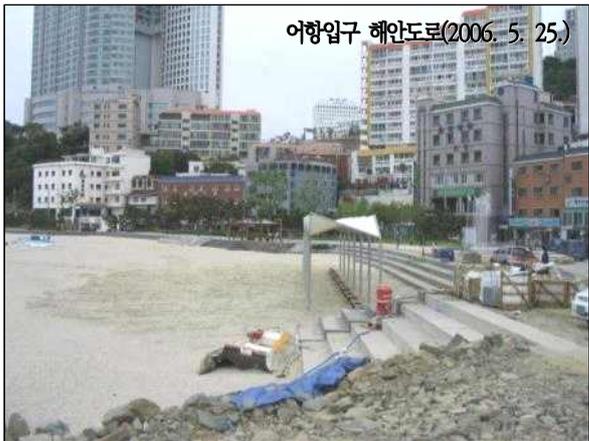
<p>어항입구 해안도로(2006. 5. 25.)</p>

<p>양빈보호공 위(2006. 5. 25.)</p>			
<p>소규모 어항공사 및 연안정비사업이 진행중임</p>

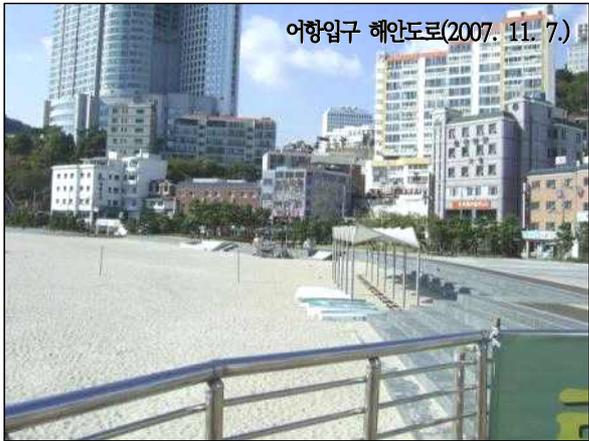
<p>어항입구 해안도로(2007. 11. 7.)</p>

<p>양빈보호공 위(2007. 11. 7.)</p>			
<p>연안정비사업이 완료되었으며, 전년과 비교하여 큰 변화는 없는 것으로 판단됨</p>

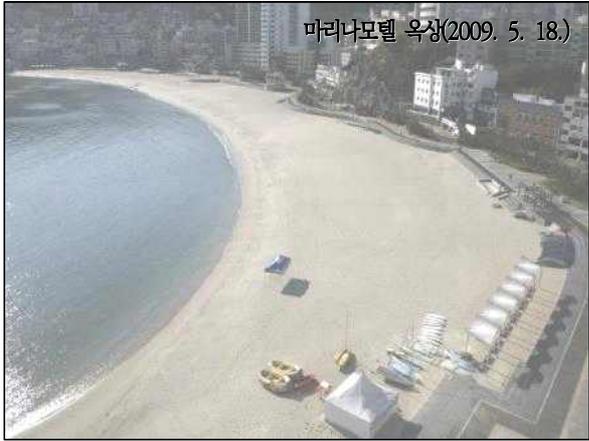
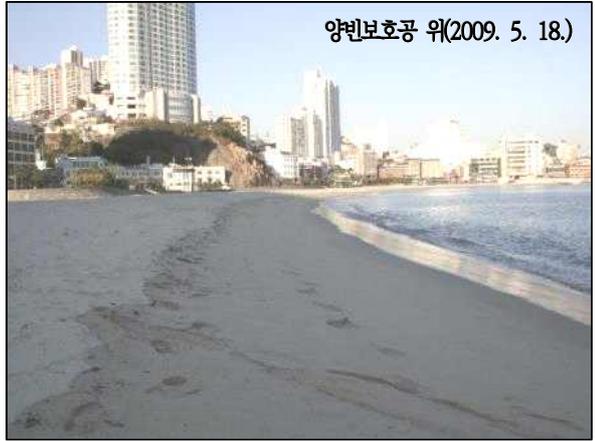
<p>마리나호텔 옥상(2009. 5. 18.)</p>

<p>양빈보호공 위(2009. 5. 18.)</p>			
<p>전체적으로 큰 변화는 보이지 않으나, 1차 조사시보다 해변폭이 줄어들고 침식경향을 나타내어 향후 지속적인 관측이 요구됨</p>

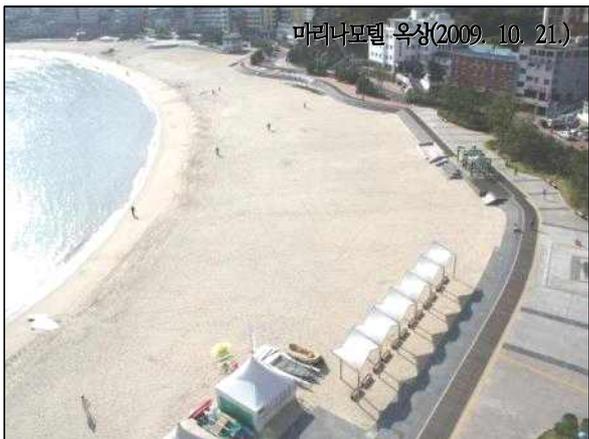
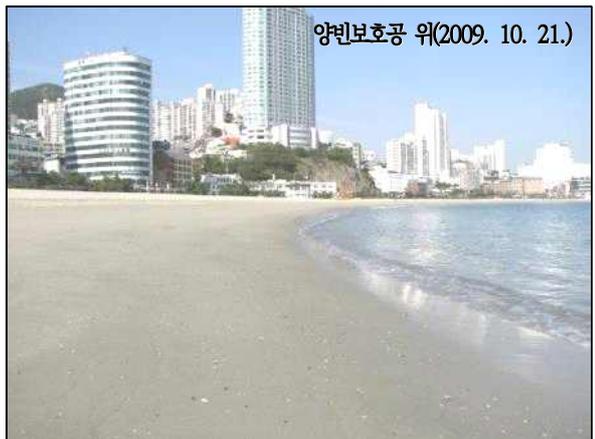
<p>마리나모텔 옥상(2009. 10. 21.)</p>

<p>양빈보호공 위(2009. 10. 21.)</p>		
<p>전년과 비교하여 해빈고 및 해빈경사의 변화는 보이지 않으나 미미한 침식경향을 보이고 있으며, 백사장 중앙부에 양빈을 수행중임</p>

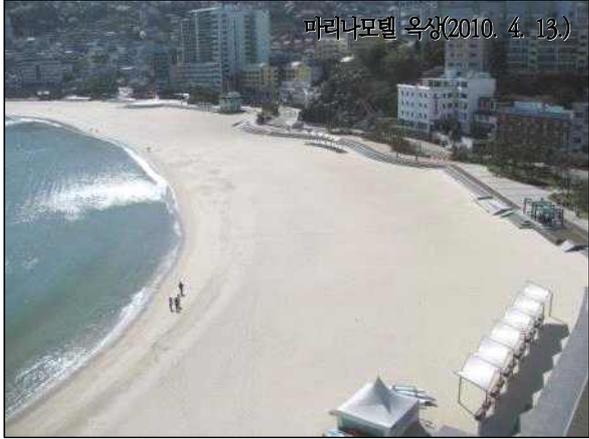
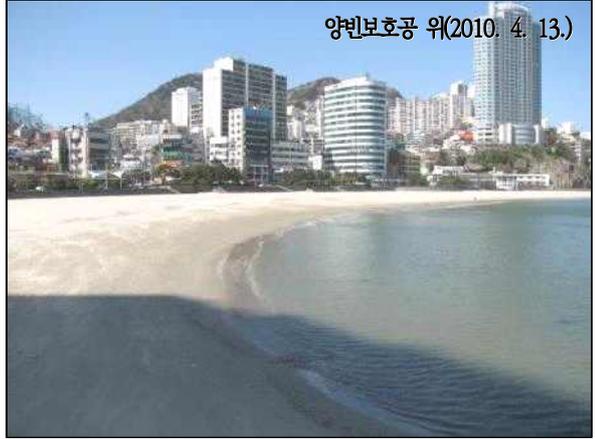
<p>마리나모텔 옥상(2010. 4. 13.)</p>

<p>양빈보호공 위(2010. 4. 13.)</p>		
<p>전년과 비교하여 뚜렷한 변화 양상은 나타나지 않음</p>

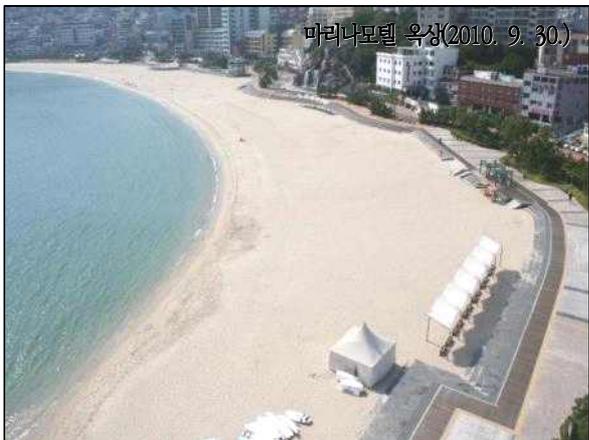
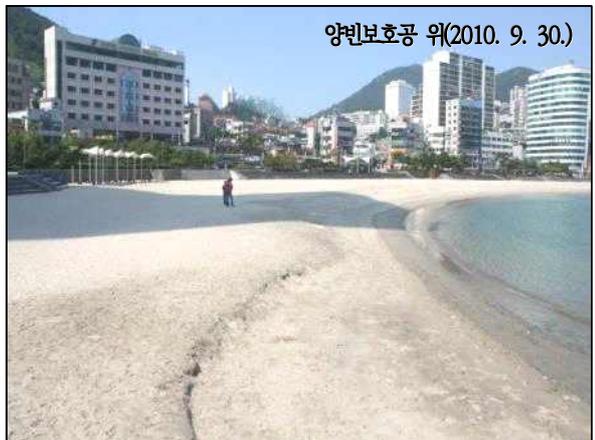
<p>마리나모텔 옥상(2010. 9. 30.)</p>

<p>양빈보호공 위(2010. 9. 30.)</p>		
<p>'10년 4월 조사시와 비교하여 전구간에서 해빈폭이 감소함</p>

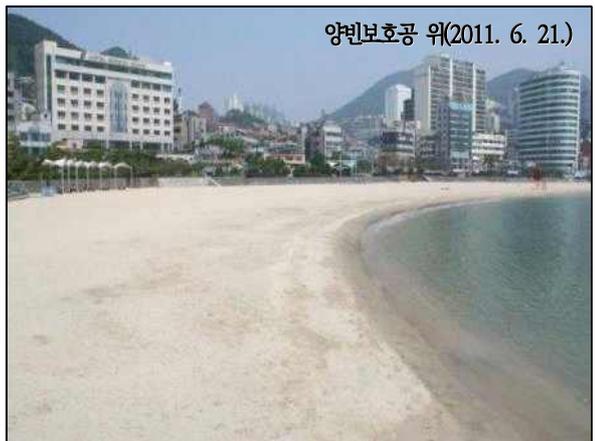
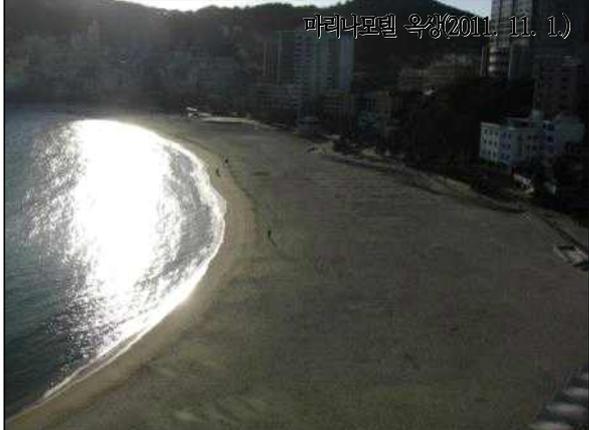
<p>양빈보호공 위(2011. 6. 21.)</p>		
<p>해수욕장 개장전 양빈(16,398 m³)을 수행하였으며, 이로 인해 해변폭이 증가함</p>

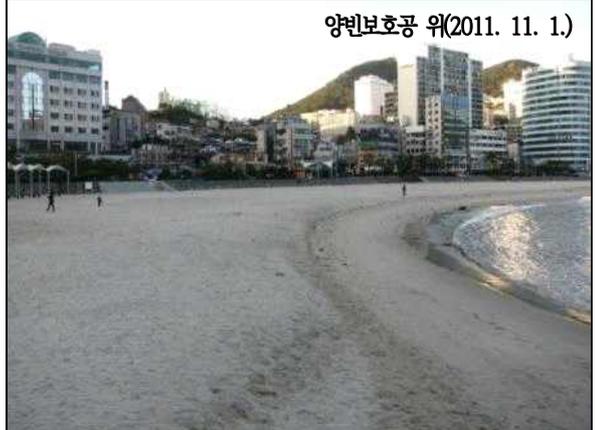
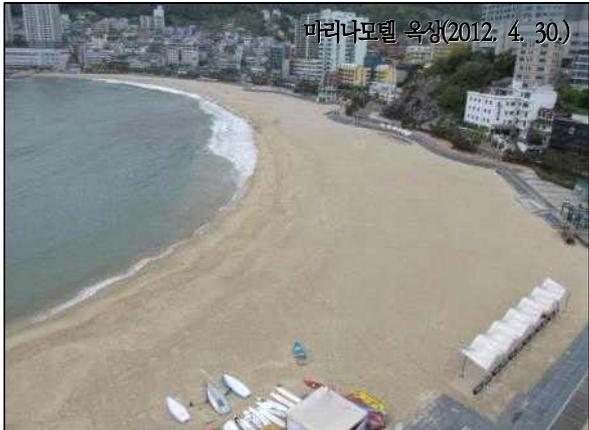
<p>양빈보호공 위(2011. 11. 1.)</p>		
<p>1차 조사시와 비교하여 해변의 침·퇴적 변화는 나타나지 않음</p>

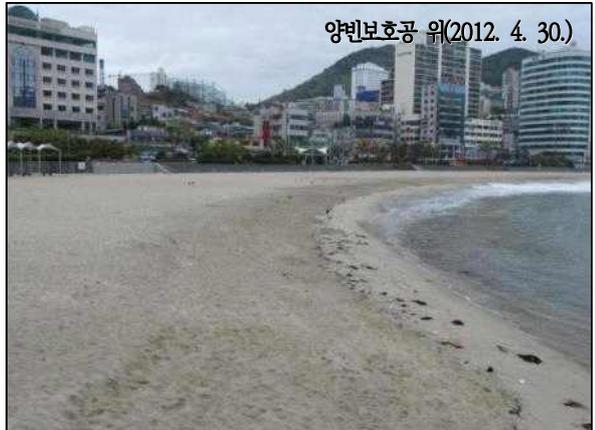
<p>양빈보호공 위(2012. 4. 30.)</p>		
<p>전년도 1차 조사시와 비교하여 동측구간은 해변폭이 증가하였으나, 중앙 및 서측구간은 해변폭이 감소함</p>

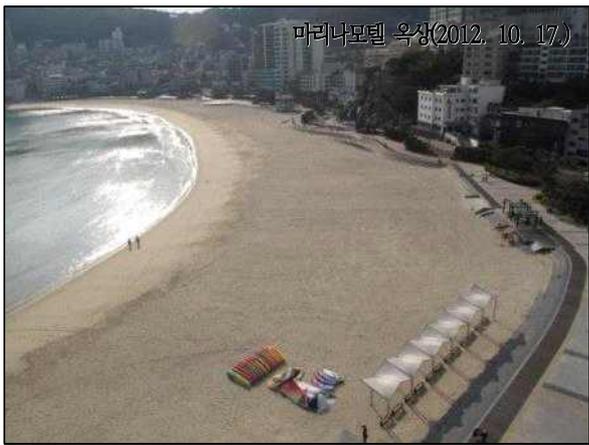
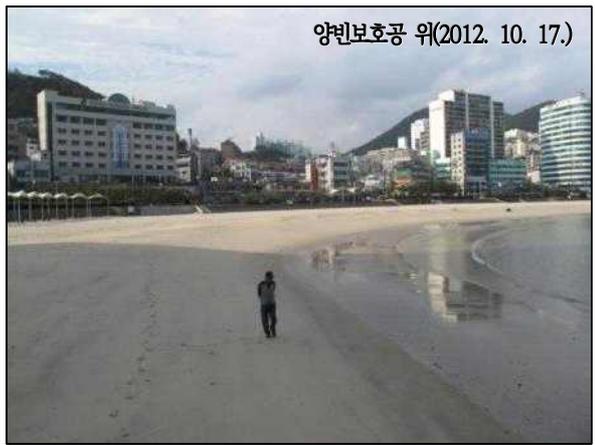
<p>하계 및 추계에 내습한 태풍의 영향으로 1차 조사시와 비교하여 전구간 해빈폭이 감소함</p>

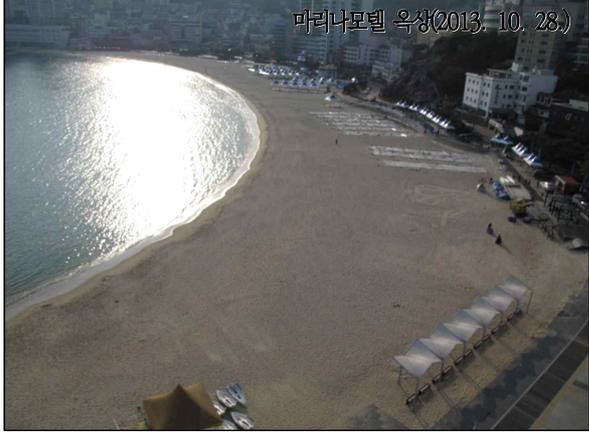
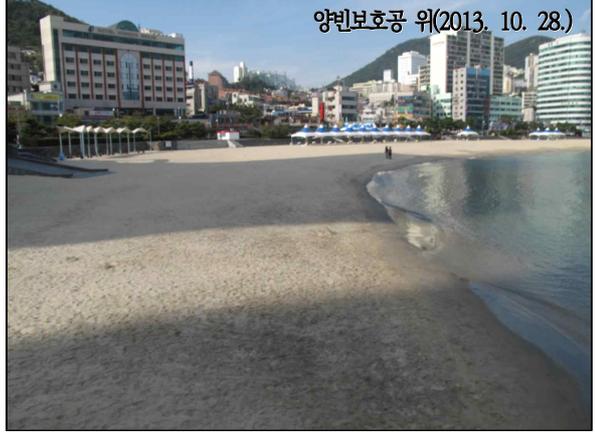
<p>전년과 비교하여 중앙 및 서측구간에서 해빈폭이 증가함</p>

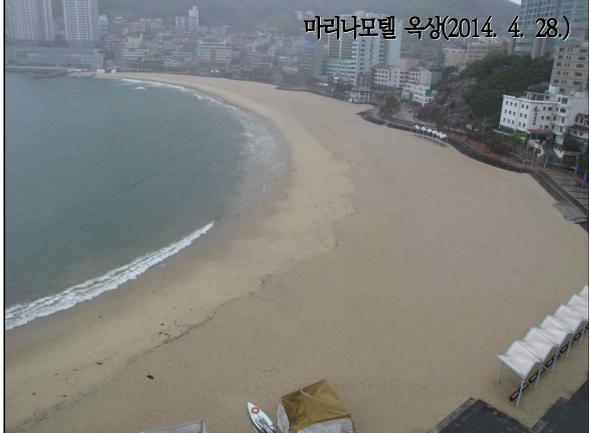
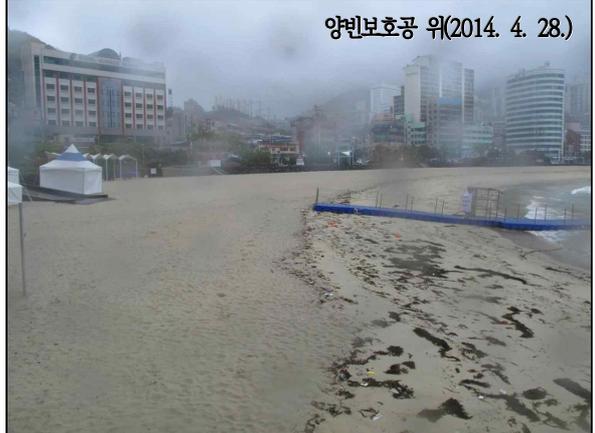
<p>2013년 10월 조사시와 비교하여 전구간에서 해빈폭 및 단면적이 증가함</p>

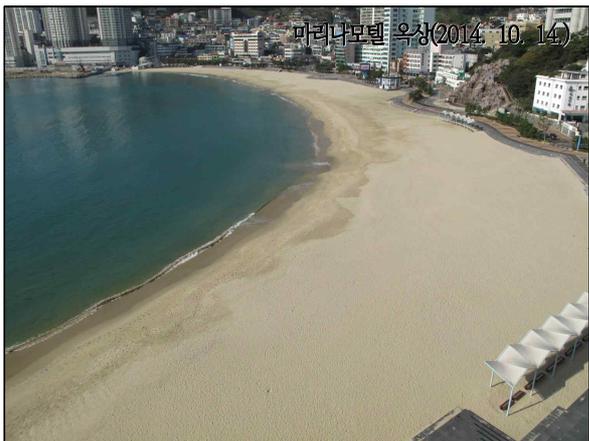
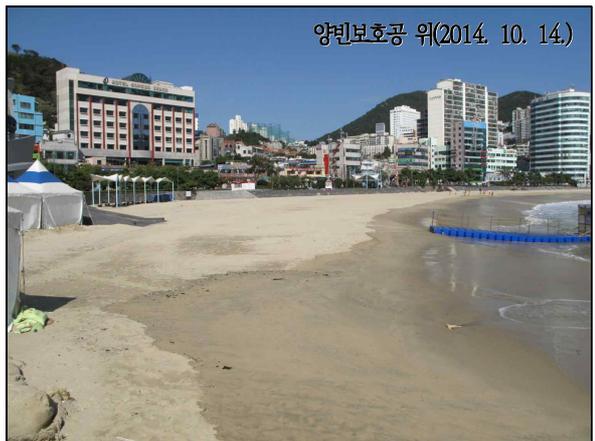
<p>양빈보호공 위(2014. 10. 14.)</p>		
<p>중앙부 배후에 친수공원을 조성하였으며, 백사장의 해변폭과 단면적이 전년 대비 증가함</p>

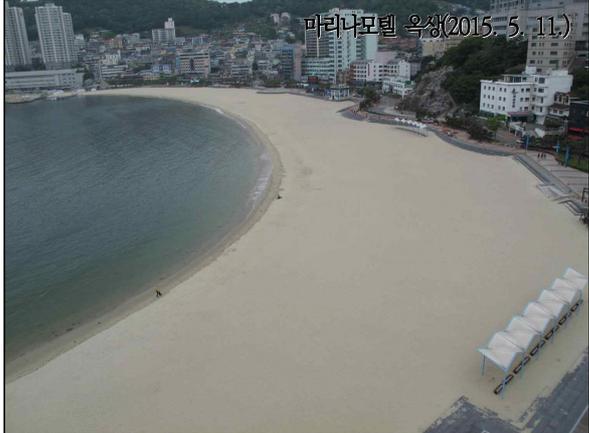
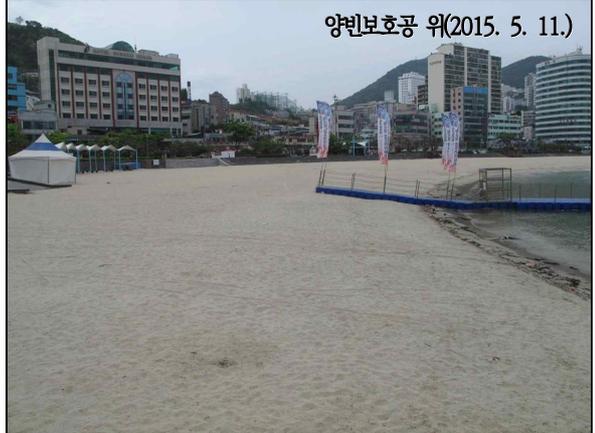
<p>양빈보호공 위(2015. 5. 11.)</p>		
<p>북측구간 배후 산책로 데크 보수작업이 진행중임</p>

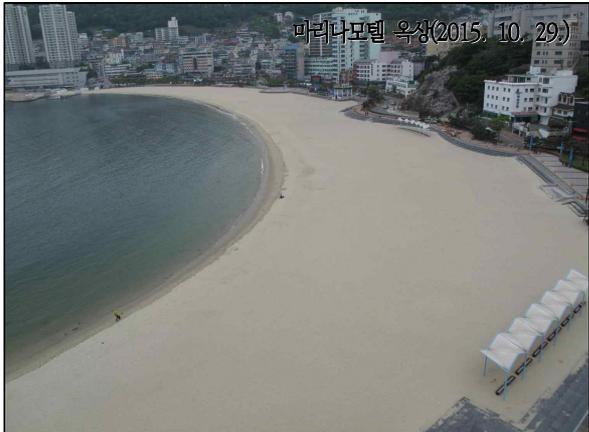
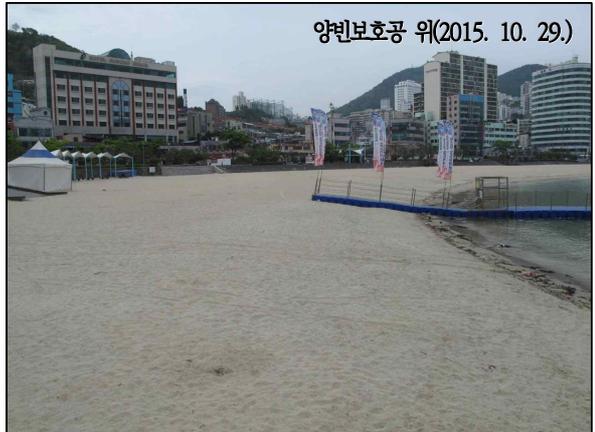
<p>양빈보호공 위(2015. 10. 29.)</p>		
<p>1차 조사시와 비교하여 북측 및 중앙구간 호안 전면에서 모래가 유실되었으나, 전구간에서 해변폭은 증가함</p>

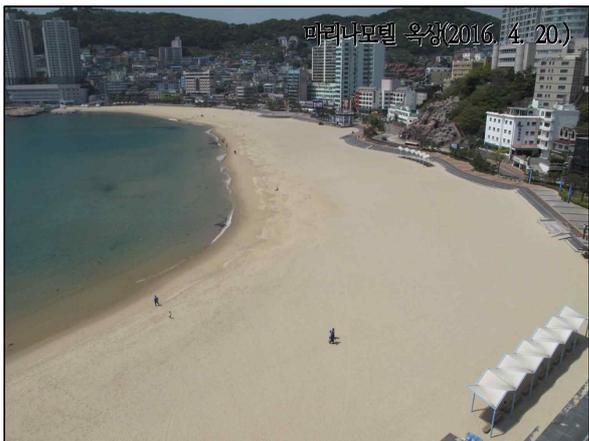
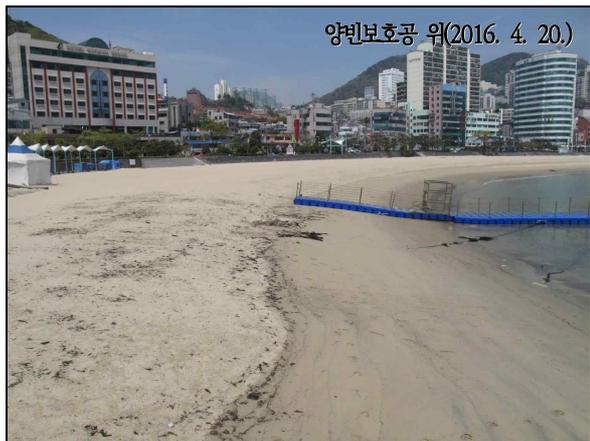
<p>북측 암남동 어항에 해상산책로 공사가 완료됨</p>

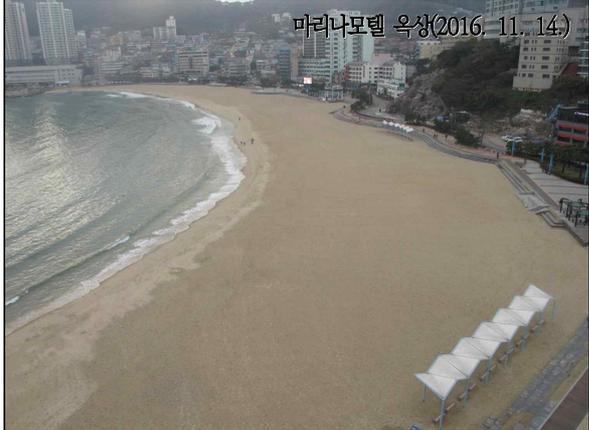
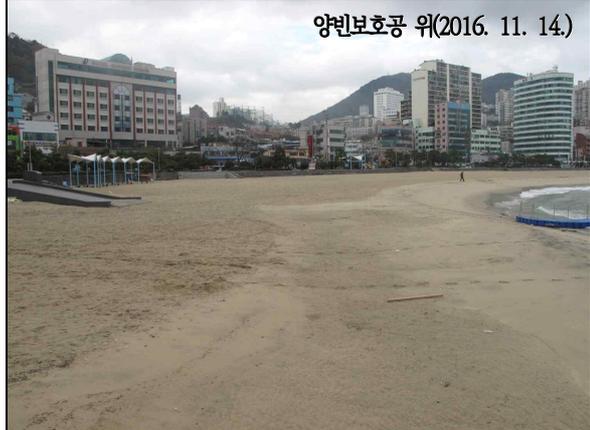
<p>10월 초 내습한 태풍 차바의 영향으로 배후 시설물의 피해가 발생함</p>

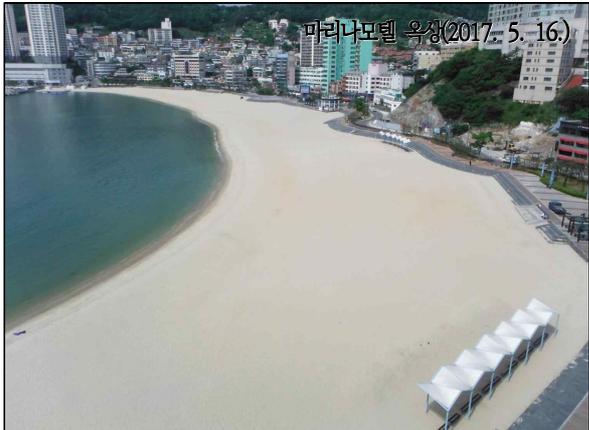
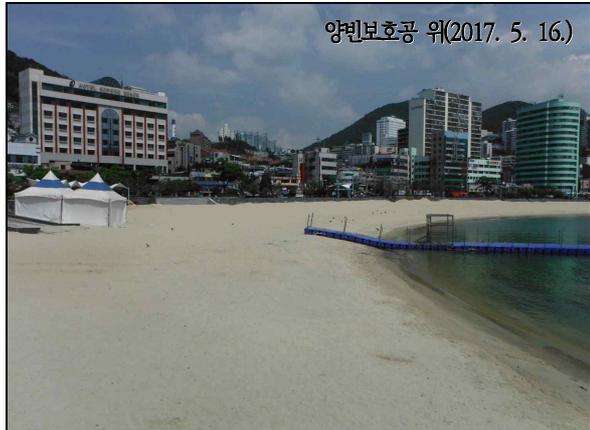
<p>남측 양빈보호공 방파제 전면에 모래 유실로 인해 주변부에 암반이 드러남</p>

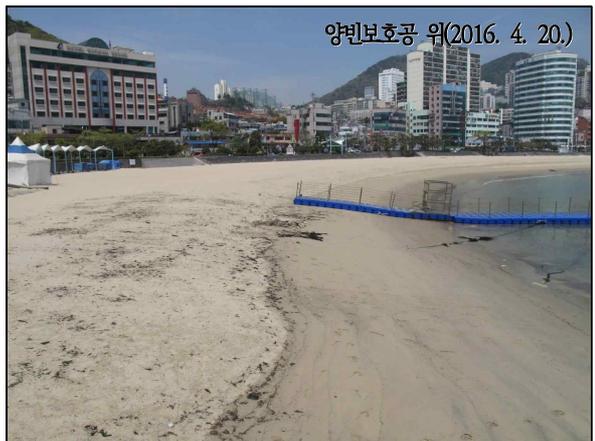
<p>북측 암남동 어항에 해상산책로 공사가 완료됨</p>

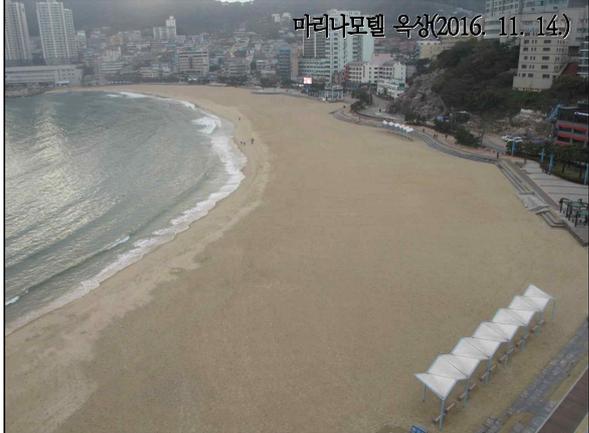
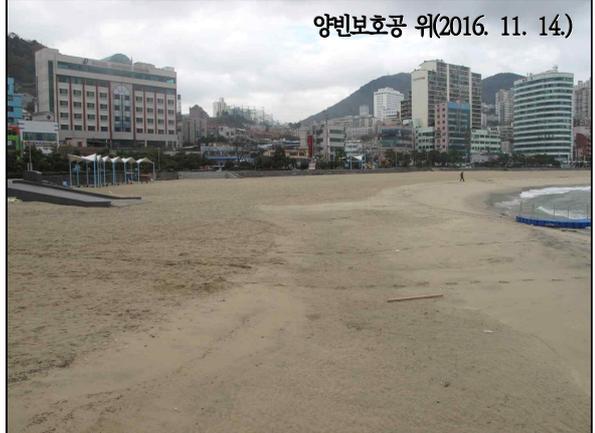
<p>10월 초 내습한 태풍 차바의 영향으로 배후 시설물의 피해가 발생함</p>

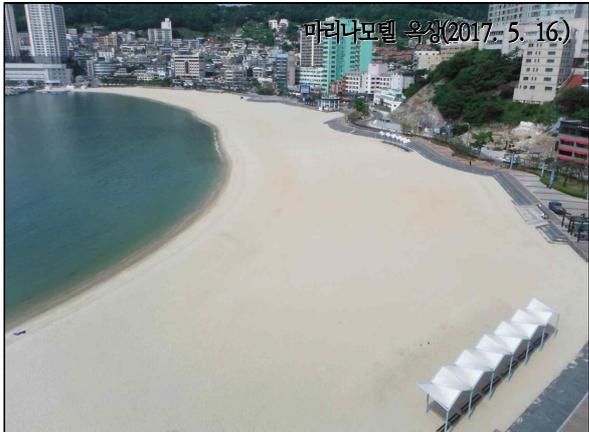
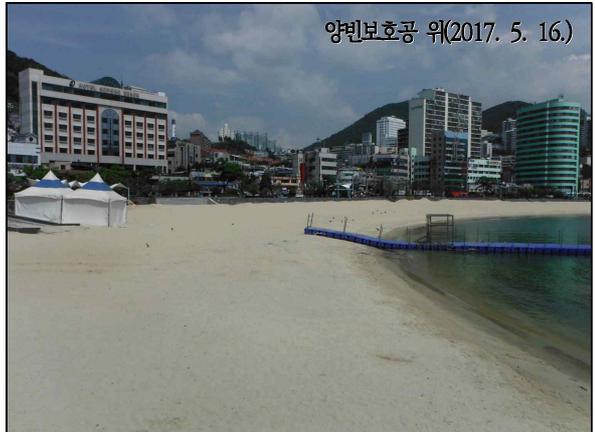
<p>남측 양빈보호공 방파제 전면에 모래 유실로 인해 주변부에 암반이 드러남</p>

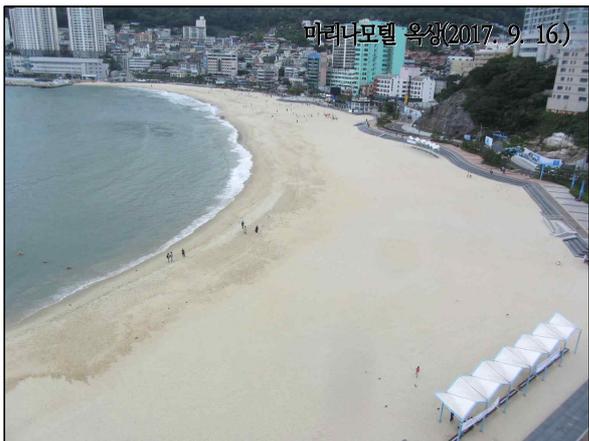
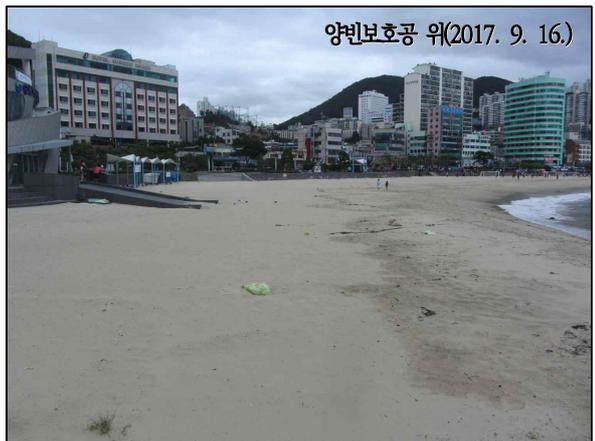
<p>파손된 해안 시설물 및 모래 유실 구간은 나타나지 않으며, 중앙구간 계단식호안 전면에 모래가 퇴적됨</p>

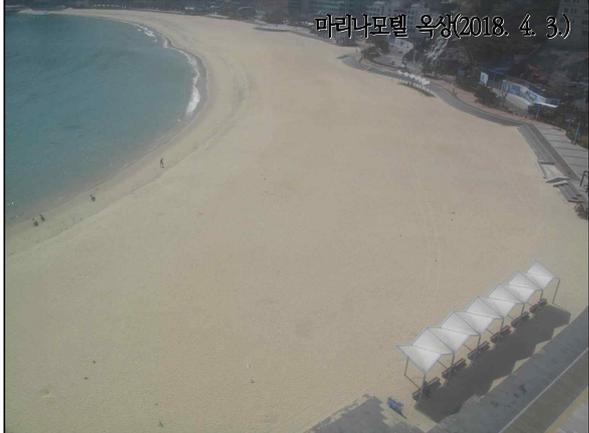
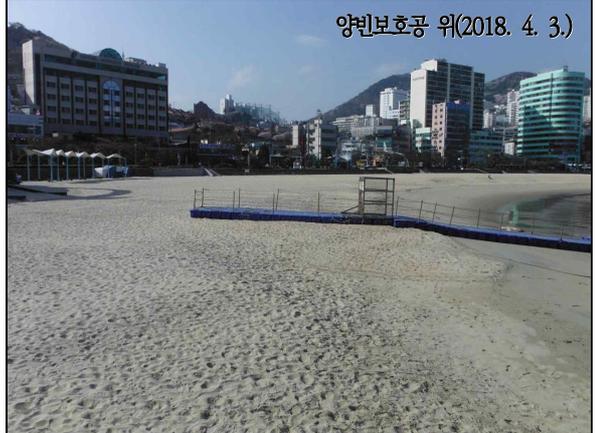
<p>남측 돌제 전면 및 해안진입로에 모래가 퇴적됨</p>

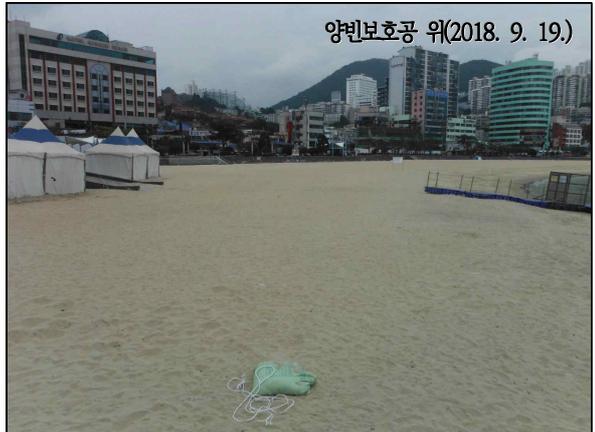
<p>중앙구간에서 해변폭 및 단면적이 증가함</p>
