2024년 연안침식 실태조사

[부산광역시]

2024. 12

해양수산부

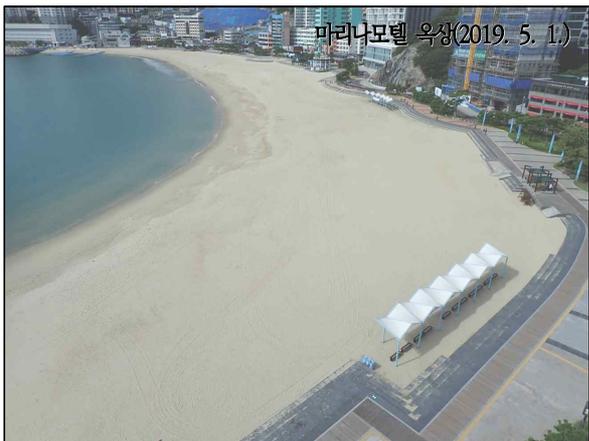
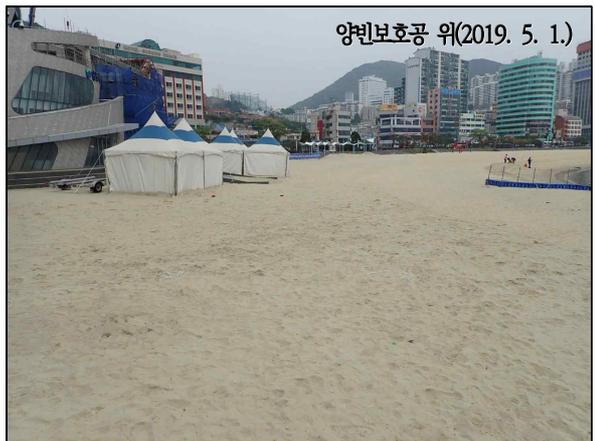
<p>전구간에 설치된 인공 구조물 및 호안 전면에 모래 퇴적이 진행됨</p>

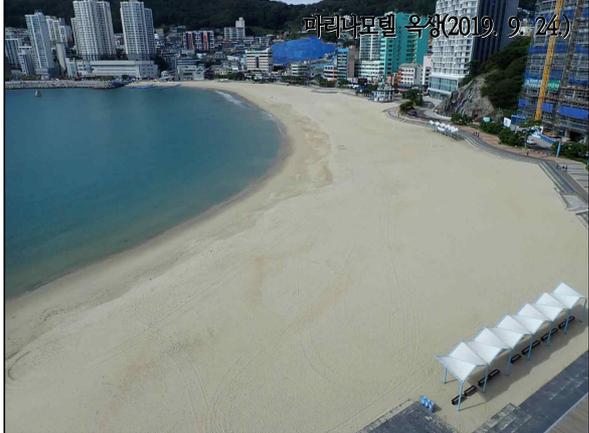
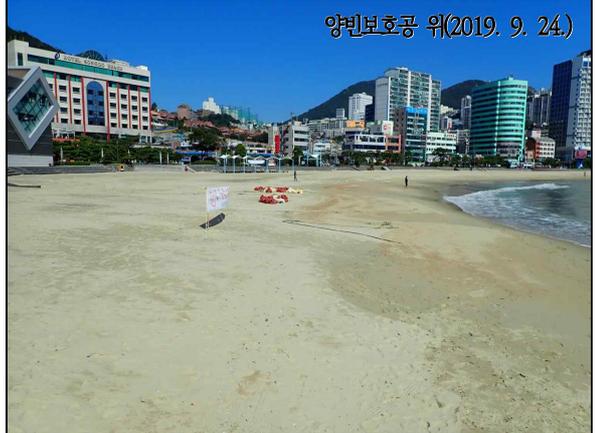
<p>조사당시 증장비를 활용한 백사장 정비가 시행되었으며, 해수욕장 내 시설물의 정비상태가 매우 양호함</p>

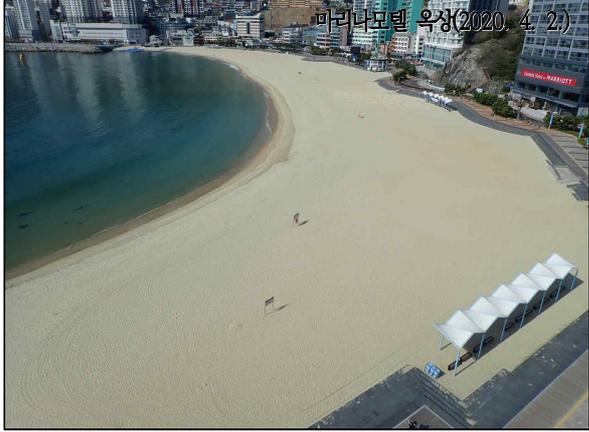
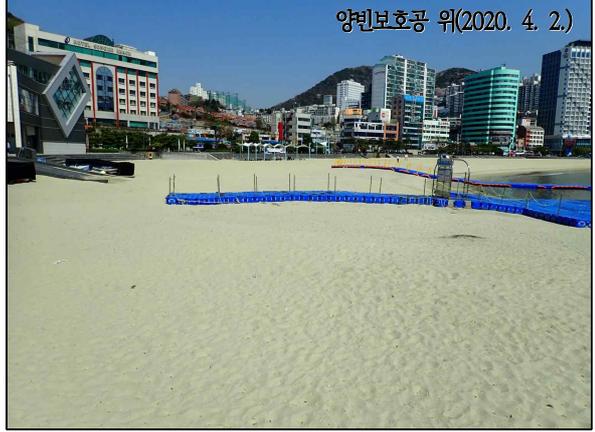
<p>배후지 정비 상태가 비교적 양호하며, 전년도 조사시와 비교하여 뚜렷한 침, 퇴적은 나타나지 않음</p>

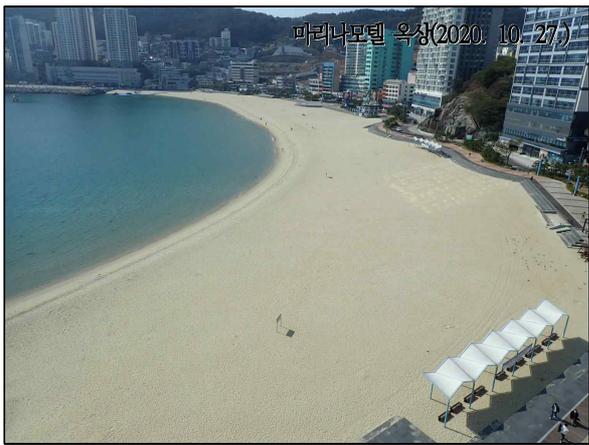
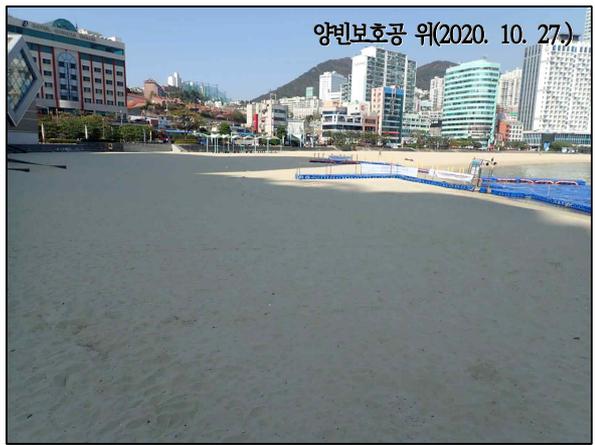
<p>동측 및 남측구간 호안전면에 모래가 퇴적됨</p>

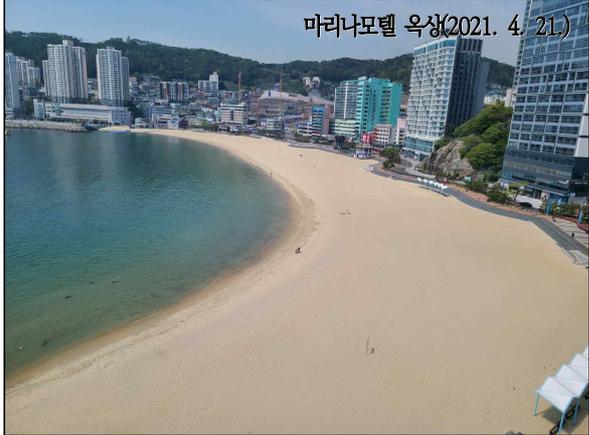
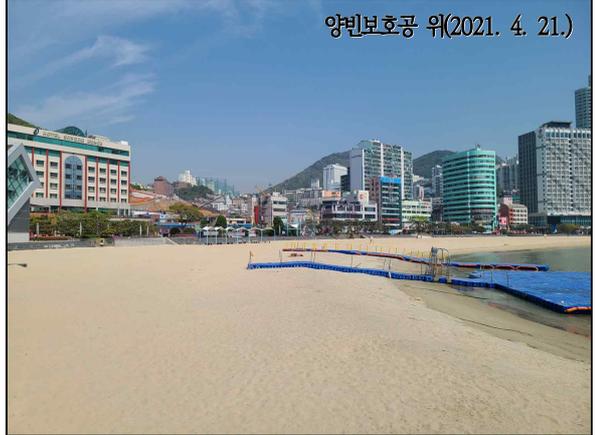
<p>전년 대비 동측 및 서측구간에서 해변폭 및 단면적이 감소하였으나 변화폭은 미미함</p>

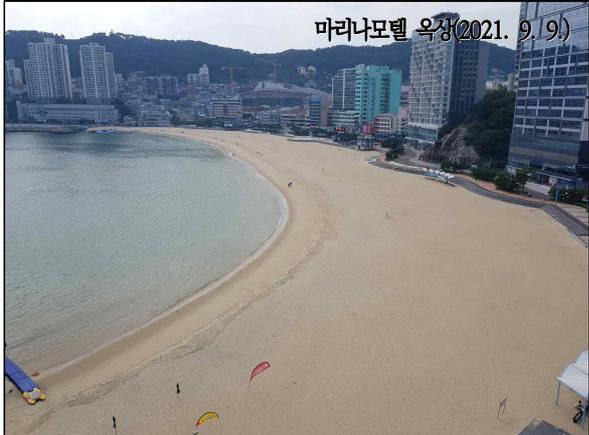
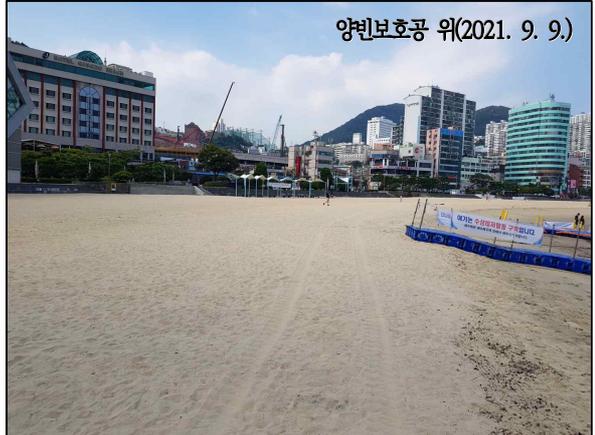
<p>2차 조사시 동측구간은 해변이 유지된 반면 서측구간은 상대적으로 모래가 유실됨</p>

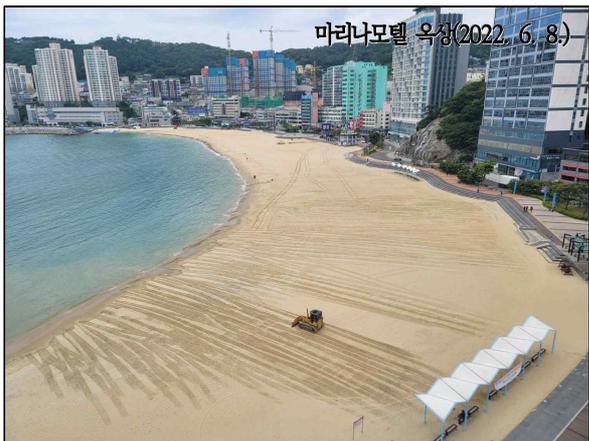
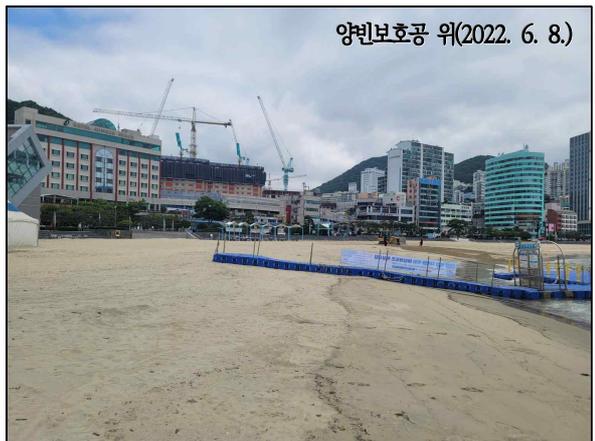
<p>마리나호텔 옥상(2022. 6. 8.)</p>

<p>양빈보호공 위(2022. 6. 8.)</p>		
<p>전년대비 중앙구간에서 단면적이 감소함</p>

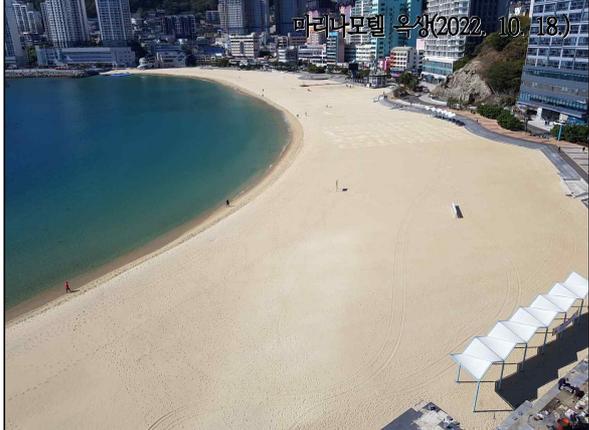
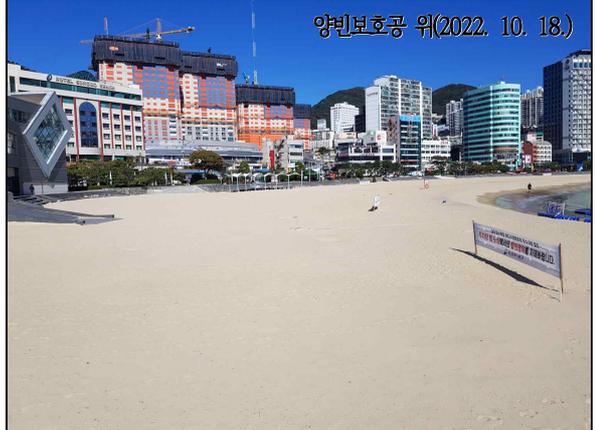
<p>마리나호텔 옥상(2022. 10. 18.)</p>

<p>양빈보호공 위(2022. 10. 18.)</p>		
<p>1차 조사대비 2차 조사시 중앙구간에서 해변폭의 감소가 발생함</p>

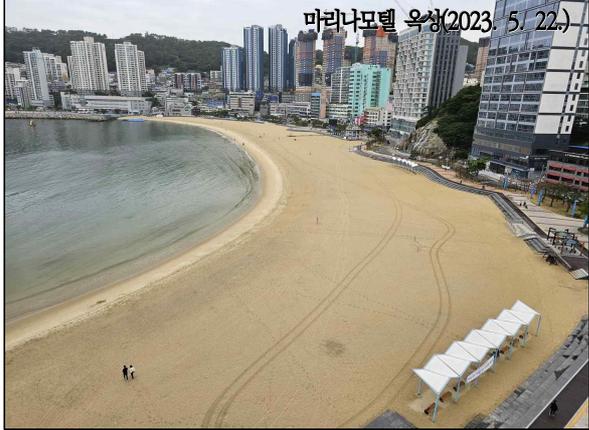
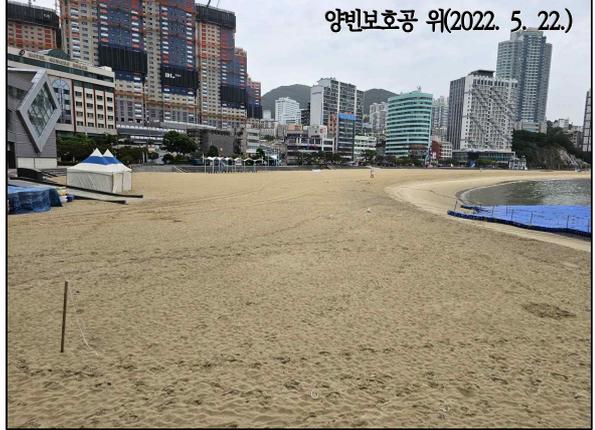
<p>마리나호텔 옥상(2023. 5. 22.)</p>

<p>양빈보호공 위(2022. 5. 22.)</p>		
<p>전년대비 동측구간에서 해변폭 및 단면적이 증가함</p>

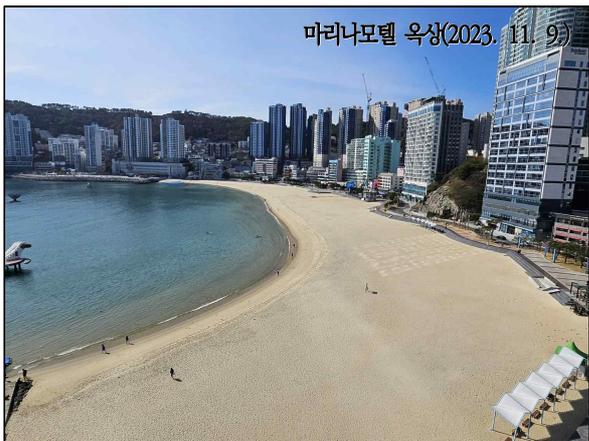
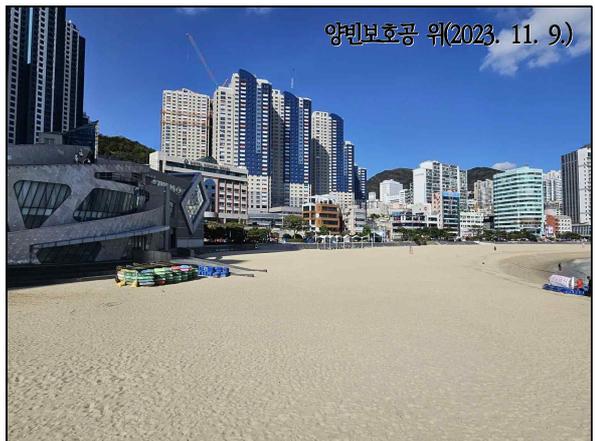
<p>마리나모텔 옥상(2023. 11. 9)</p>

<p>양빈보호공 위(2023. 11. 9)</p>		
<p>1차 조사대비 2차 조사 시 서측구간에서단면적의 감소가 발생함</p>

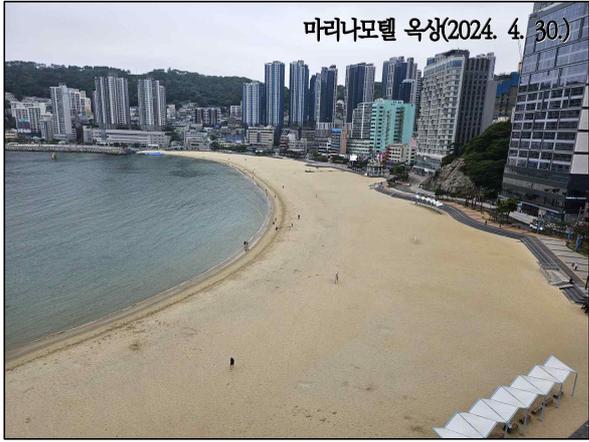
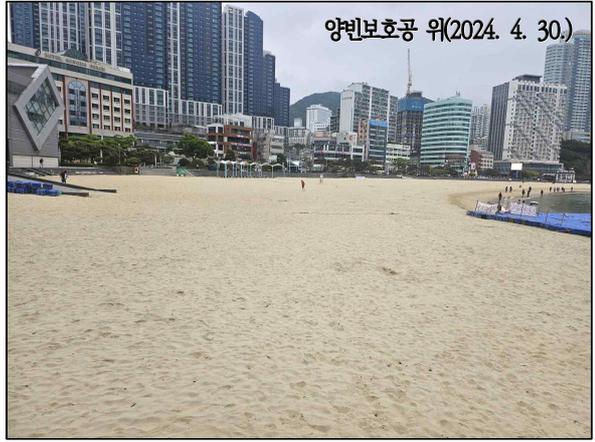
<p>마리나모텔 옥상(2024. 4. 30)</p>

<p>양빈보호공 위(2024. 4. 30)</p>		
<p>전년대비 해빈폭 및 단면적이 증가함</p>

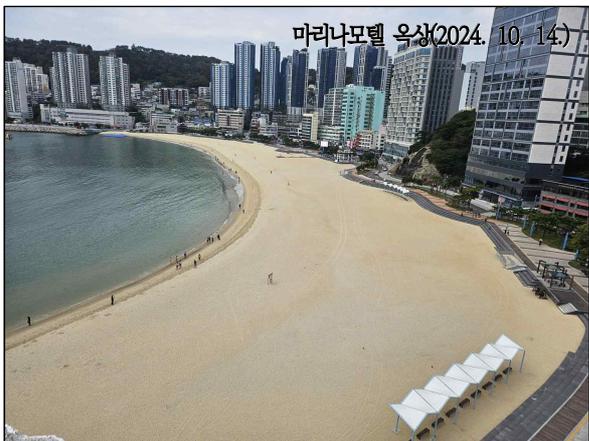
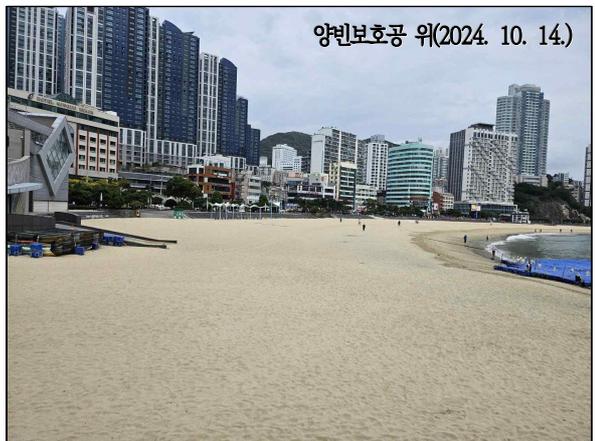
<p>마리나모텔 옥상(2024. 10. 14)</p>

<p>양빈보호공 위(2024. 10. 14)</p>		
<p>2차 조사 시 연안정비사업 진행 중(이안제 보강, 돌제)</p>

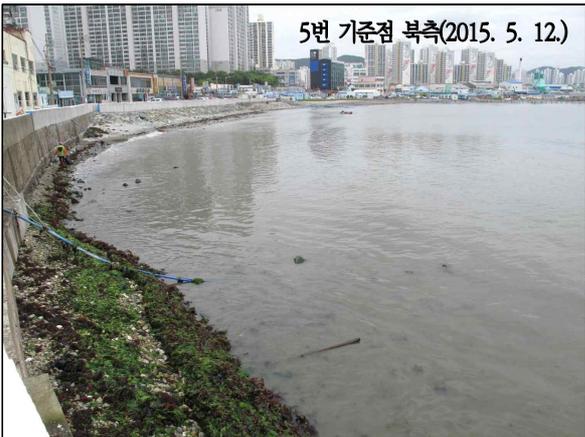
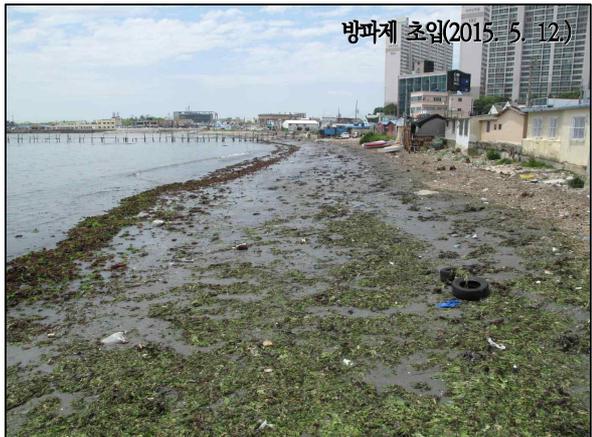
<p>5번 기준점 북측(2015. 5. 12.)</p>

<p>방파제 초입(2015. 5. 12.)</p>		
<p>해빈의 경사도가 완만한 형태를 이루고 있으며, 북측구간에 비해 남측구간의 해빈폭이 상대적으로 좁게 형성됨</p>

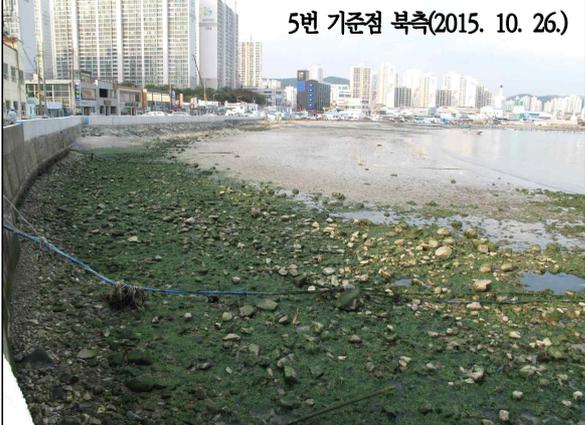
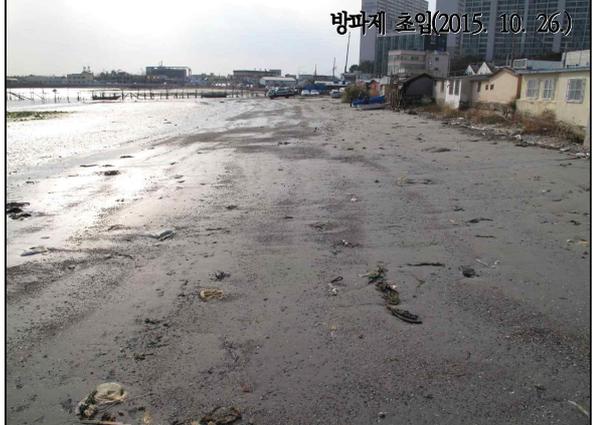
<p>5번 기준점 북측(2015. 10. 26.)</p>

<p>방파제 초입(2015. 10. 26.)</p>		
<p>1차 조사 대비 동측 및 중앙구간은 해빈폭 및 단면적이 증가하였으나 변화량은 미미함</p>

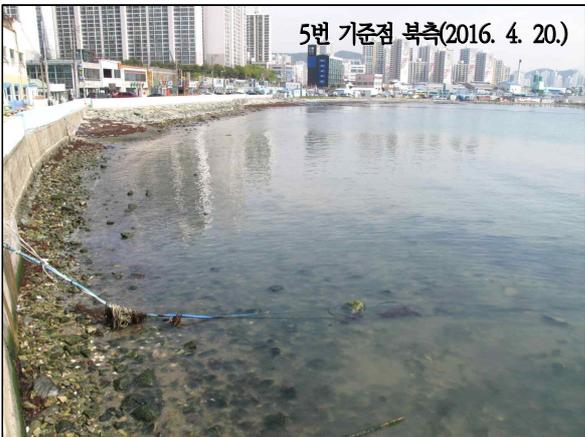
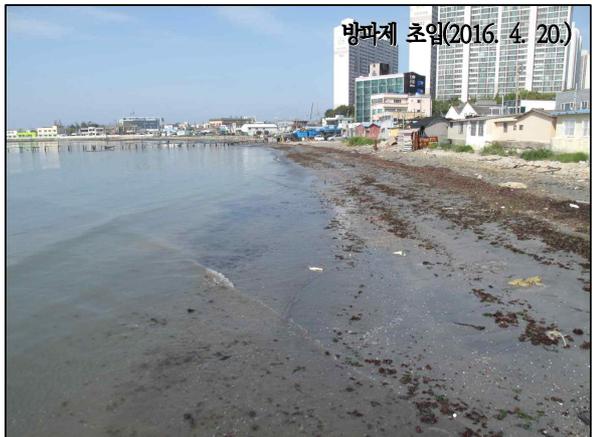
<p>5번 기준점 북측(2016. 4. 20.)</p>

<p>방파제 초입(2016. 4. 20.)</p>		
<p>전년도 조사시와 비교하여 전구간에서 해빈폭 및 단면적이 감소함</p>

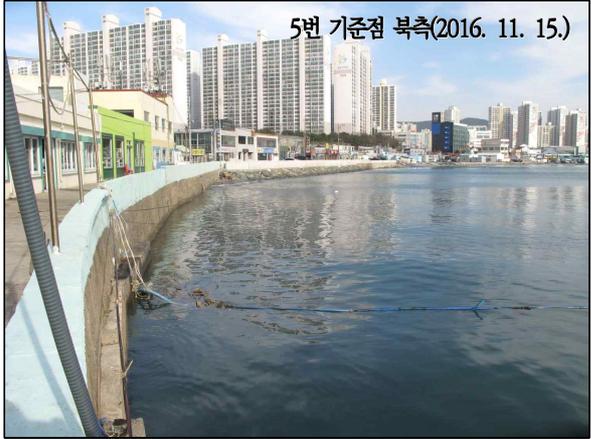
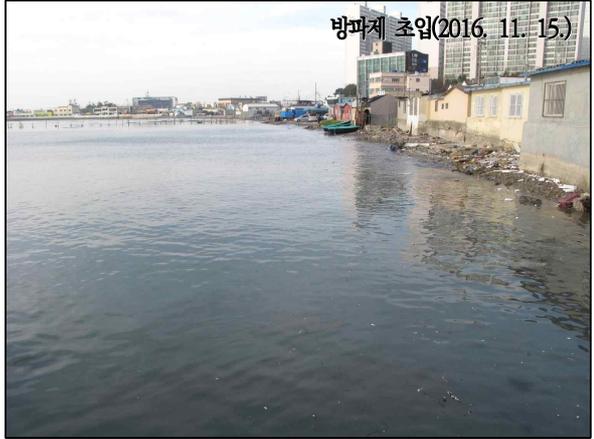
<p>5번 기준점 북측(2016. 11. 15.)</p>

<p>방파제 초입(2016. 11. 15.)</p>	<p>북측구간에 해양쓰레기가 방치되어 있으며, 남측구간의 해빈이 유실됨</p>

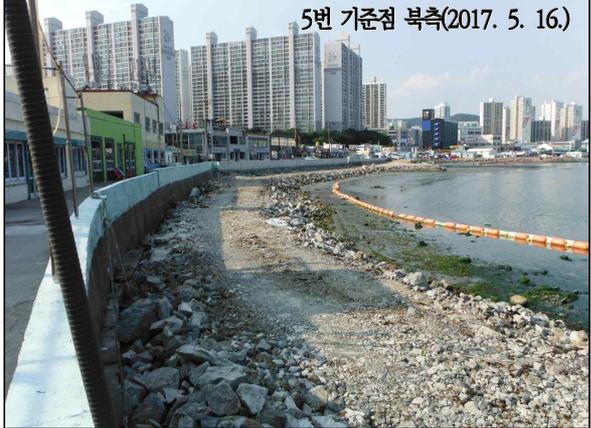
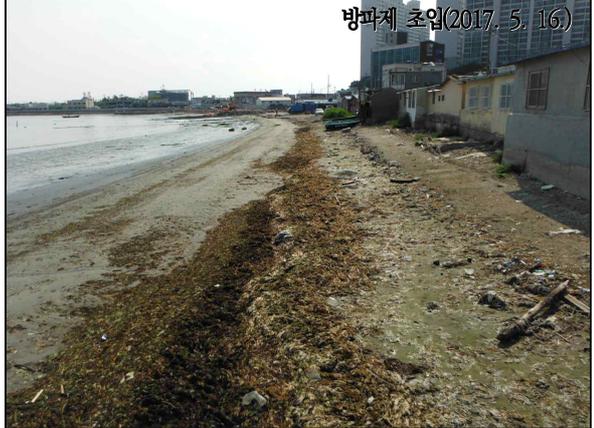
<p>5번 기준점 북측(2017. 5. 16.)</p>

<p>방파제 초입(2017. 5. 16.)</p>	<p>대상지역은 공사가 진행되어 사진측량만 수행함</p>

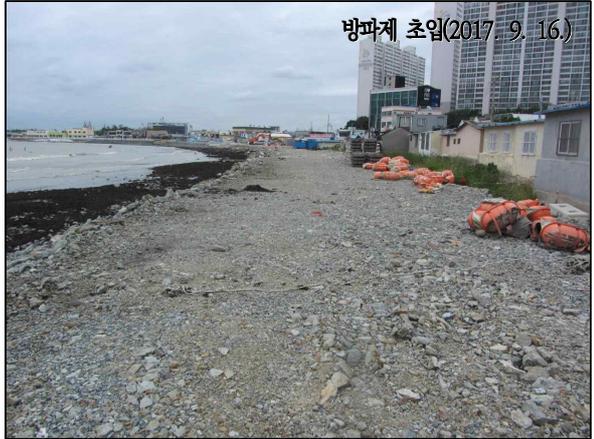
<p>방파제 초입(2017. 9. 16.)</p>	<p>전구간에서 공사가 진행중이며 조사당시 중앙구간에 EB블록 호안 설치가 완료됨</p>

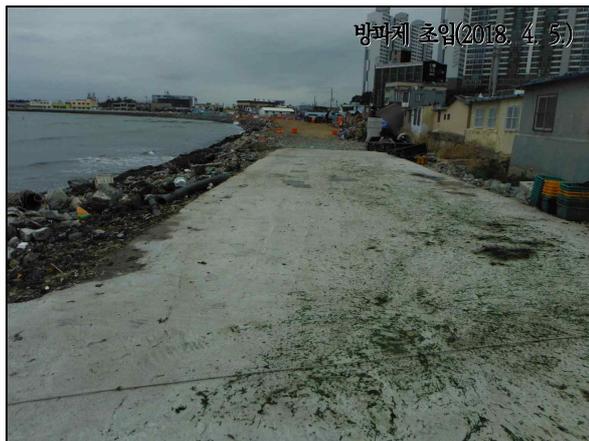
<p>전구간에서 연안정비사업이 진행중임</p>				
<p>5년 기준점 복측(2018. 9. 19.)</p>

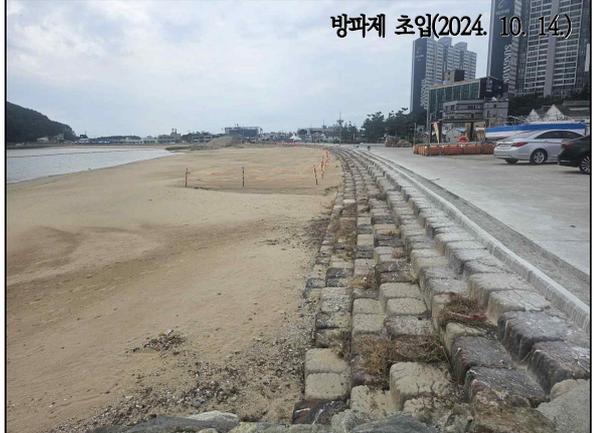
<p>방파제 초입(2024. 10. 14.)</p>		
<p>해변 정비 및 수중방파제 공사 완료됨</p>				
<p style="text-align: center;">공 란</p>

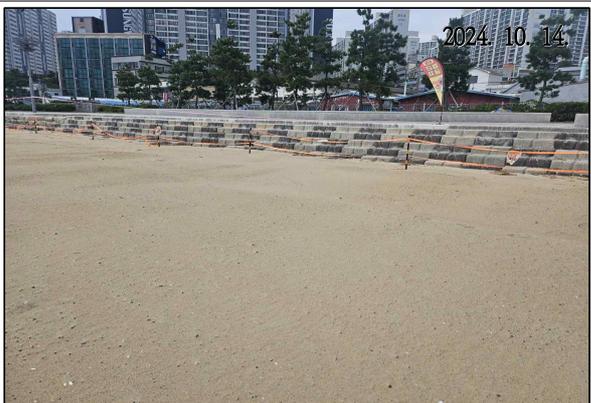
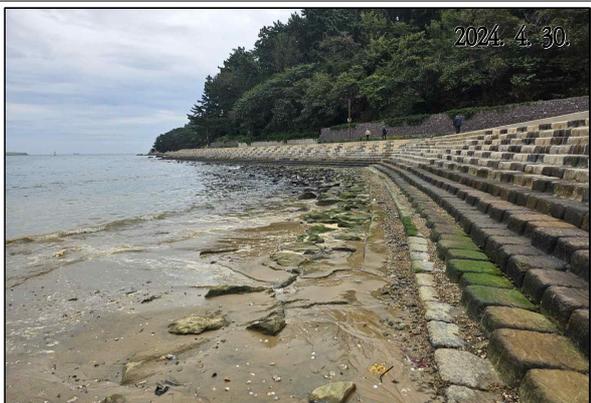
① 동측구간 2차 조사 시 석축호안 전경		③ 서측구간 1차 조사 시 석축호안 전경

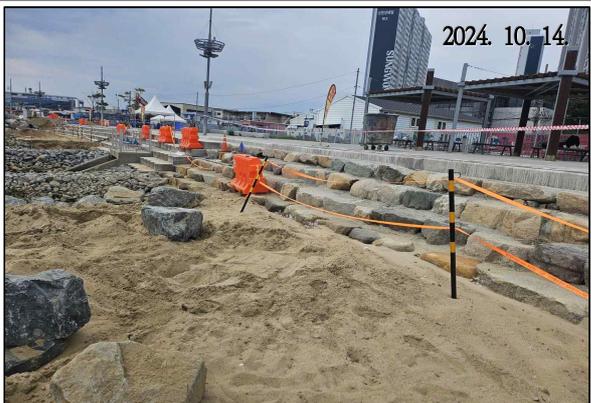
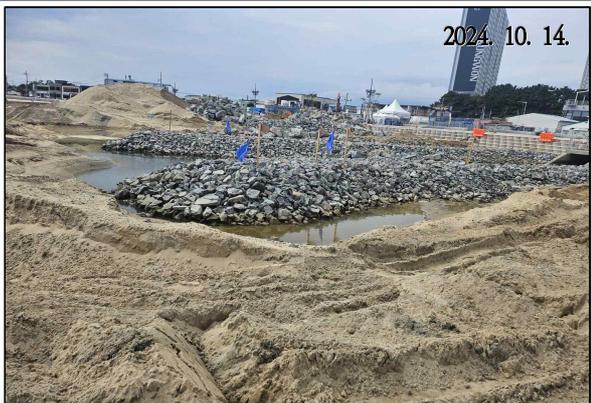
② 중앙구간 2차 조사 시 해변 정비 공사				
<ul style="list-style-type: none"> ○ 2024년 단면측량결과, 전년 대비 평균 해변폭 0.8m, 평균 단면적 1.2㎡가 증가하였으며, 전빈기 울기는 평균 4.1°로 전년 대비 1.0° 급해짐 ○ 해안/해빈에 대한 정비가 필요하며, 제3차 연안정비사업으로 수중방파제(220m), 양빈(63,000㎡)이 완료됨

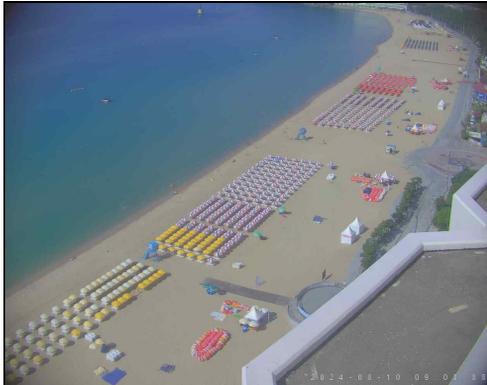
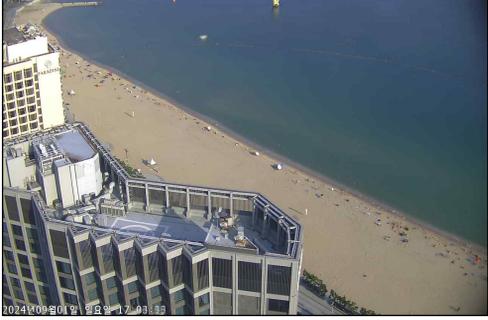
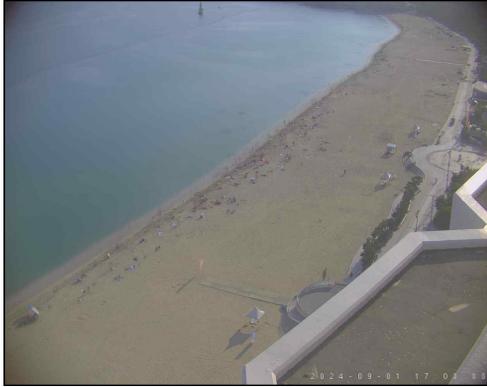
3) 해빈현황(단기 해빈변화 분석)

내용	<ul style="list-style-type: none"> ○ 2024년 8월에 내습한 태풍 종다리·산산의 영향으로 해수욕장 남측구간을 제외한 구간의 해안선이 후퇴함 ○ 태풍 내습 후 서측구간의 해빈폭은 증가하였으나, 중앙 및 동측구간의 해빈폭은 감소하였으며, 동측구간에서 최대 약 10.4m 감소한 것으로 나타남
