2022년 연안침식 실태조사 (남해안권역)

[울산광역시]

2022. 12

해양수산부

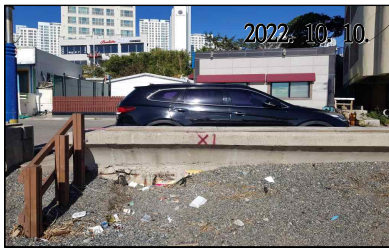
지역명	북구 정자	분류번호	울산-북구-01		4/30						
기선번호	기준점 위치	기준점 좌표	N	35°38'00.43"							
			E	129°26'28.09"							
1번

평균 해빈폭(m)	26.8								
		평균 단면적(㎡)	43.3								
		방위각(°)	129.2								
		타원체고(m)	33.309								
측량결과	(기준 : E.L. 0.0m)										
	구분	2018 /04	2018 /09	2019 /04	2019 /09	2020 /03	2020 /10	2021 /05	2021 /08	2022 /06	2022 /10
	해빈폭 (m)	20.4	21.6	22.9	21.9	24.0	32.5	32.4	31.1	26.0	27.6
	단면적 (㎡)	15.8	23.9	25.4	44.5	35.5	63.6	60.3	55.5	42.2	44.3
	전빈기울기 (°)	6.3	10.6	13.5	12.6	8.3	15.9	19.3	15.7	11.3	8.9
기선변화

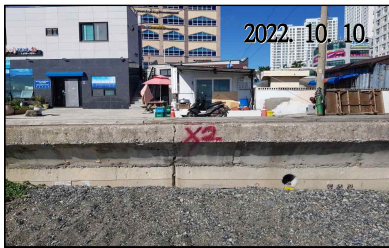
지역명	북구 정자	분류번호	울산-북구-01		5/30						
기선번호	기준점 위치	기준점 좌표	N	35°37'57.62"							
			E	129°26'26.39"							
2번

평균 해빈폭(m)	43.6								
		평균 단면적(㎡)	79.4								
		방위각(°)	105.3								
		타원체고(m)	34.149								
측량결과	(기준 : E.L. 0.0m)										
	구분	2018 /04	2018 /09	2019 /04	2019 /09	2020 /03	2020 /10	2021 /05	2021 /08	2022 /06	2022 /10
	해빈폭 (m)	37.0	36.2	39.8	37.3	38.5	49.8	48.8	48.0	43.1	44.0
	단면적 (㎡)	43.5	55.4	58.2	56.9	61.8	112.0	107.9	104.1	73.0	85.8
	전빈기울기 (°)	6.6	12.2	9.4	7.4	8.7	14.7	17.0	13.1	8.0	15.2
기선변화

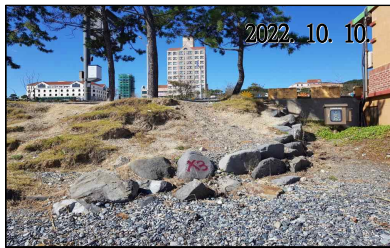
지역명	북구 정자	분류번호	울산-북구-01		6/30						
기선번호	시점 위치	시점 좌표	N	35°37'50.91"							
			E	129°26'26.89"							
3번

평균 해빈폭(m)	53.8								
		평균 단면적(m²)	120.5								
		방위각(°)	85.0								
		타원체고(m)	-								
측량결과	(기준 : E.L. 0.0m)										
	구분	2018 /04	2018 /09	2019 /04	2019 /09	2020 /03	2020 /10	2021 /05	2021 /08	2022 /06	2022 /10
	해빈폭 (m)	52.1	50.7	51.0	50.5	52.6	60.3	56.2	55.3	53.3	54.3
	단면적 (m²)	100.2	102.7	96.4	95.2	116.9	133.6	130.0	129.5	121.9	119.1
	전빈기울기 (°)	12.3	10.7	9.4	9.3	10.7	11.3	13.3	12.2	9.3	10.8
기선변화

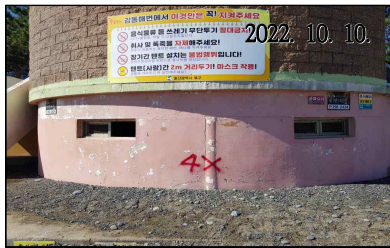
지역명	북구 정자	분류번호	울산-북구-01		7/30						
기선번호	기준점 위치	기준점 좌표	N	35°37'43.88"							
			E	129°26'29.20"							
4번

평균 해빈폭(m)	63.9								
		평균 단면적(㎡)	142.4								
		방위각(°)	72.8								
		타원체고(m)	34.573								
측량결과	(기준 : E.L. 0.0m)										
	구분	2018/04	2018/09	2019/04	2019/09	2020/03	2020/10	2021/05	2021/08	2022/06	2022/10
	해빈폭(m)	65.1	61.4	60.2	65.2	64.1	64.3	60.9	62.5	63.6	64.1
	단면적(㎡)	133.4	130.3	123.5	144.7	134.3	152.0	127.8	150.8	140.3	144.5
	전반기울기(°)	6.9	8.8	10.2	10.3	7.9	13.5	3.5	13.8	9.6	10.7
기선변화

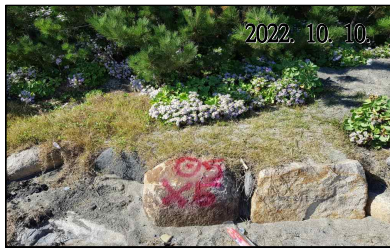
지역명	북구 정자		분류번호		울산-북구-01		8/30				
기선번호	기준점 위치		기준점 좌표		N 35°37'38.40"		E 129°26'31.15"				
5번

평균 해빈폭(m)		74.4						
			평균 단면적(m²)		175.8						
			방위각(°)		69.0						
			타원체고(m)		34.965						
측량결과	(기준 : E.L. 0.0m)										
	구분	2018 /04	2018 /09	2019 /04	2019 /09	2020 /03	2020 /10	2021 /05	2021 /08	2022 /06	2022 /10
	해빈폭 (m)	76.5	73.0	71.2	77.1	75.6	70.1	69.9	73.4	73.2	75.5
	단면적 (m²)	173.0	174.2	165.7	182.9	197.6	182.6	181.0	195.8	173.1	178.5
	전반기울기 (°)	5.1	8.5	7.3	10.8	8.0	14.8	8.3	15.0	8.0	10.2
기선변화

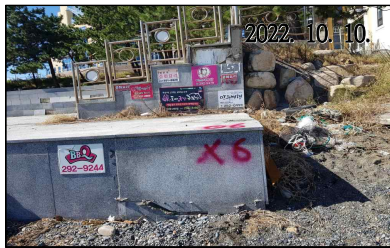
지역명	북구 정자	분류번호	울산-북구-01		9/30						
기선번호	기준점 위치	기준점 좌표	N	35°37'32.17"							
			E	129°26'34.19"							
6번

평균 해빈폭(m)	57.1								
		평균 단면적(m²)	137.9								
		방위각(°)	68.9								
		타원체고(m)	36.069								
측량결과	(기준 : E.L. 0.0m)										
	구분	2018 /04	2018 /09	2019 /04	2019 /09	2020 /03	2020 /10	2021 /05	2021 /08	2022 /06	2022 /10
	해빈폭 (m)	62.1	61.0	58.0	59.1	58.4	53.3	54.2	54.8	56.3	57.8
	단면적 (m²)	132.5	133.8	129.1	161.4	132.2	128.8	126.9	134.5	129.3	146.5
	전빈기울기 (°)	9.0	7.6	6.3	8.0	8.8	14.4	12.4	14.1	9.0	12.0
기선변화

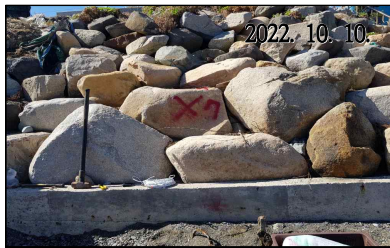
지역명	북구 정자	분류번호	울산-북구-01		10/30						
기선번호	기준점 위치	기준점 좌표	N	35°37'26.65"							
			E	129°26'37.44"							
7번

평균 해빈폭(m)	49.0								
		평균 단면적(㎡)	106.5								
		방위각(°)	56.7								
		타원체고(m)	36.052								
측량결과	(기준 : E.L. 0.0m)										
	구분	2018 /04	2018 /09	2019 /04	2019 /09	2020 /03	2020 /10	2021 /05	2021 /08	2022 /06	2022 /10
	해빈폭 (m)	57.0	55.9	55.6	51.1	51.6	46.6	49.6	48.9	49.8	48.1
	단면적 (㎡)	126.7	138.9	134.6	150.3	110.0	105.3	124.9	123.5	113.2	99.7
	전반기율기 (°)	6.9	11.8	8.9	8.3	6.6	8.9	12.5	18.2	9.5	8.9
기선변화

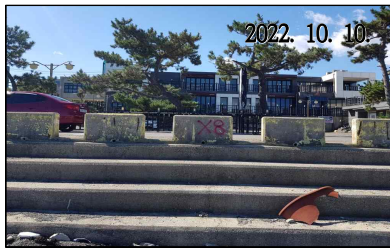
지역명	북구 정자	분류번호	울산-북구-01		11/30						
기선번호	기준점 위치	기준점 좌표	N	35°37'21.65"							
			E	129°26'24.21"							
8번

평균 해빈폭(m)	40.8								
		평균 단면적(㎡)	71.6								
		방위각(°)	46.3								
		타원체고(m)	33.378								
측량결과	(기준 : E.L. 0.0m)										
	구분	2018 /04	2018 /09	2019 /04	2019 /09	2020 /03	2020 /10	2021 /05	2021 /08	2022 /06	2022 /10
	해빈폭 (m)	49.2	48.7	50.1	43.7	45.8	40.2	41.7	58.5	40.8	40.7
	단면적 (㎡)	77.1	76.1	50.6	100.7	73.2	74.4	57.6	40.4	68.7	74.5
	전반기울기 (°)	6.3	7.1	4.7	5.3	6.7	2.8	6.0	9.2	4.7	5.7
기선변화

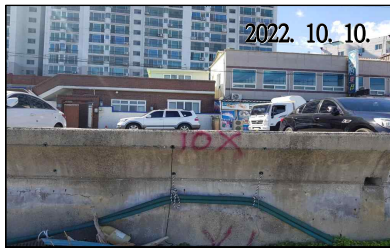
지역명	북구 정자	분류번호	울산-북구-01		13/30						
기선번호	기준점 위치	기준점 좌표	N	35°37'14.08"							
			E	129°26'52.73"							
10번

평균 해빈폭(m)	33.9								
		평균 단면적(㎡)	78.1								
		방위각(°)	28.5								
		타원체고(m)	35.431								
측량결과	(기준 : E.L. 0.0m)										
	구분	2018 /04	2018 /09	2019 /04	2019 /09	2020 /03	2020 /10	2021 /05	2021 /08	2022 /06	2022 /10
	해빈폭 (m)	41.8	38.9	39.8	31.9	34.3	29.9	30.7	31.1	36.7	31.1
	단면적 (㎡)	100.0	91.9	97.1	76.7	78.7	68.6	69.6	71.8	86.4	69.7
	전빈기울기 (°)	7.5	6.0	13.0	6.2	8.5	6.7	7.1	10.2	11.6	6.3
기선변화

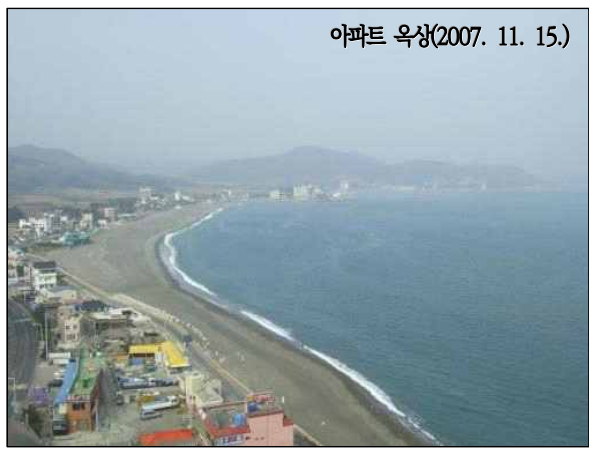
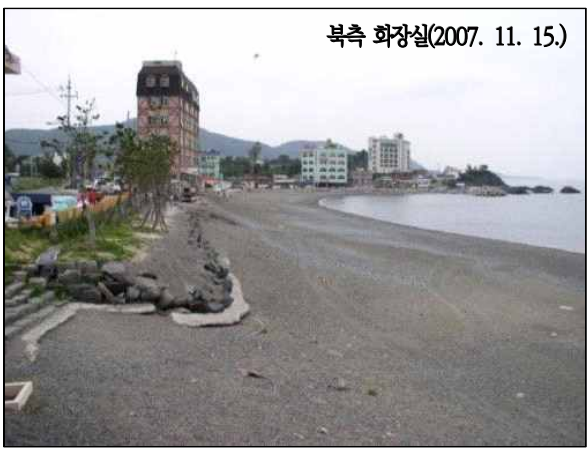
지역명	북구 정자	분류번호	울산-북구-01	19/30
<p>아파트 옥상(2007. 11. 15.)</p>

<p>백사장이 길고 모래와 몽돌이 있는 보존 가치가 높은 콩자갈 해안임</p>				
<p>아파트 옥상(2008. 11. 21.)</p>

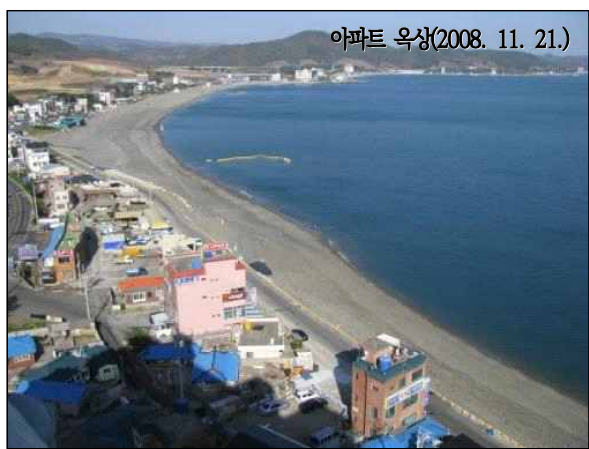
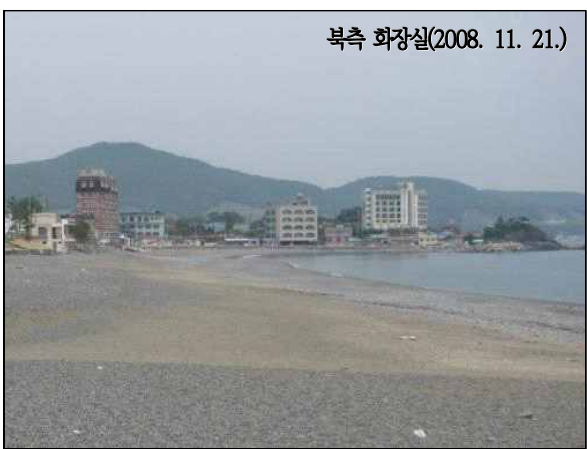
<p>정자동 남측 해안도로와 산하동 전면 해안은 침식피해가 발생하고 북측에 호안이 붕괴되어 석축호안을 축조 중에 있음</p>				
<p>아파트 옥상(2009. 10. 23.)</p>

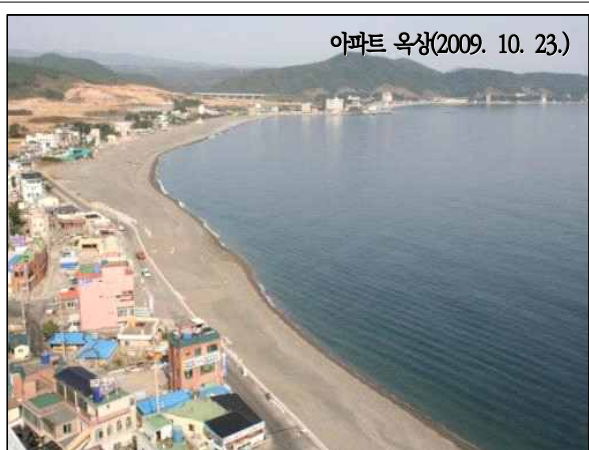
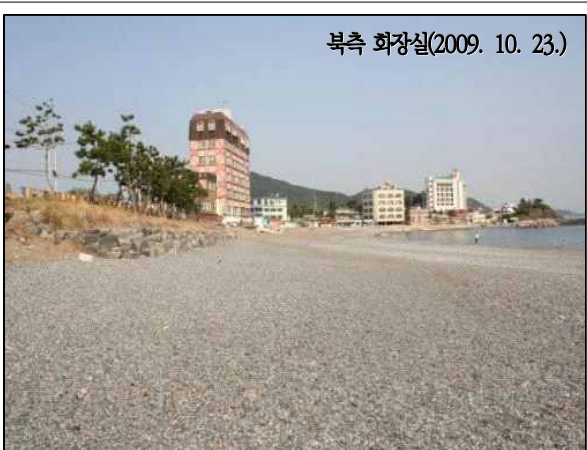
<p>전년과 비교하여 해변폭 및 해변경사의 변화가 크지 않으며 미미하게 침식이 진행됨. 백사장 북측에 붕괴된 호안은 석축호안으로 정비가 완료되었고 호안 배후에는 식생이 조성됨</p>

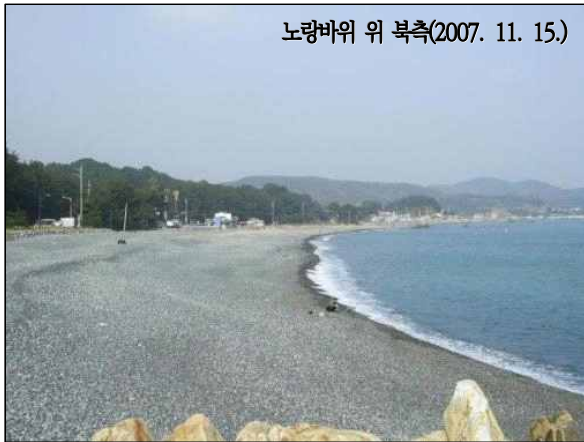
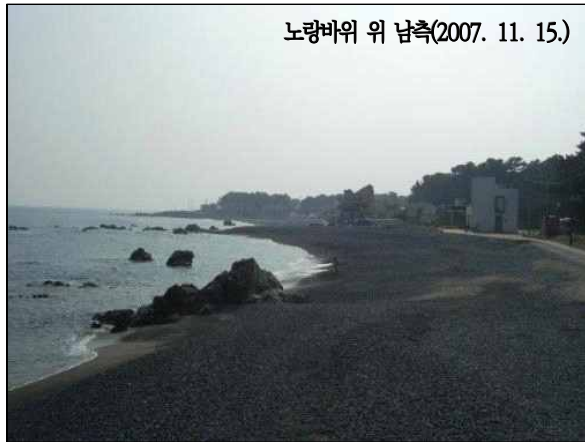
<p>전형적인 몽돌해안으로, 북측과 남측에 건설된 직립호안으로 인한 침식 피해 발생이 우려됨</p>				
<p>노랑바위 위 북측(2009. 5. 20.)</p>

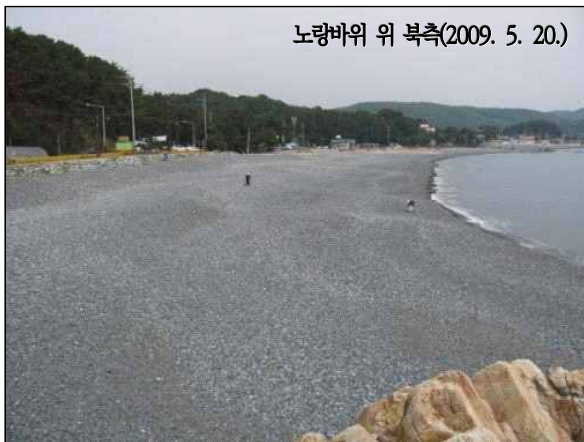
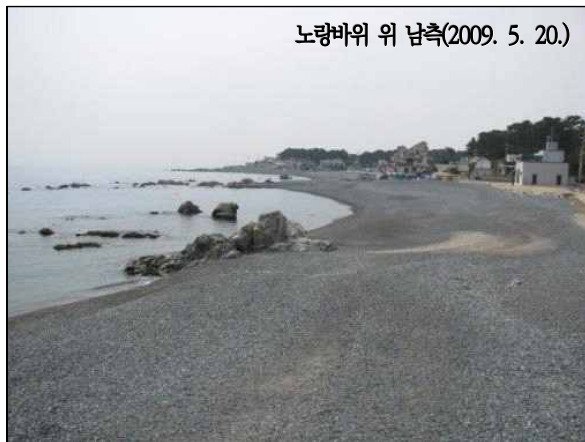
<p>어물항 건설, 배후지 개발 등으로 몽돌 유실 및 배후지 피해가 발생하고 있음</p>				
<p>노랑바위 위 북측(2009. 10. 22.)</p>

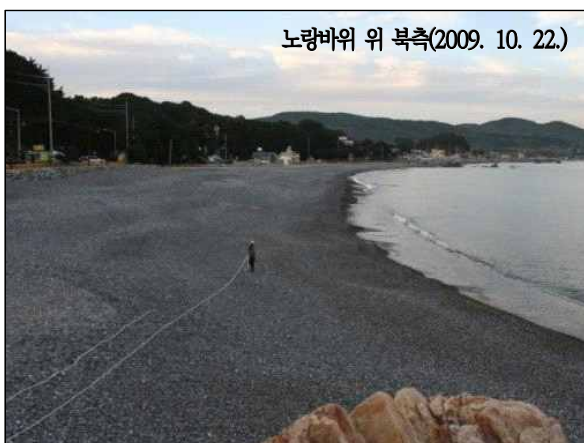
<p>고파랑 내습으로 호안 전면으로 몽돌이 밀려와 호안 전면부의 해빈고가 높아지고 해변기울기가 급해짐</p>

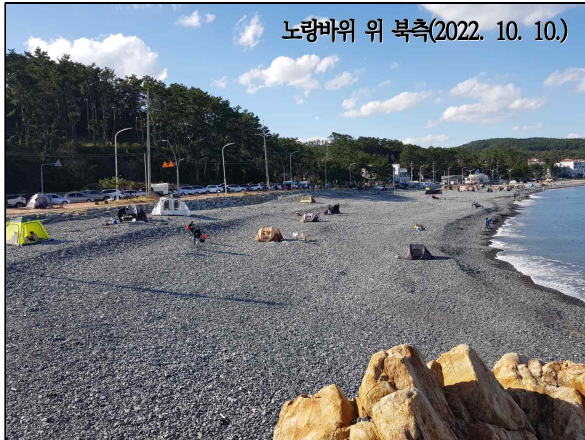
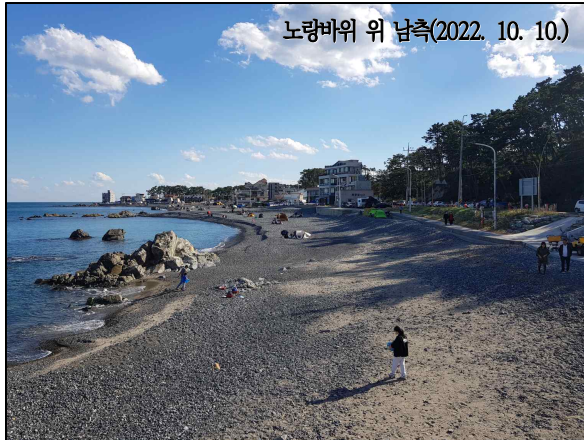
1차 조사대비 2차 조사시 남측구간 몽돌 유실이 발생함				
<div>공 란</div>

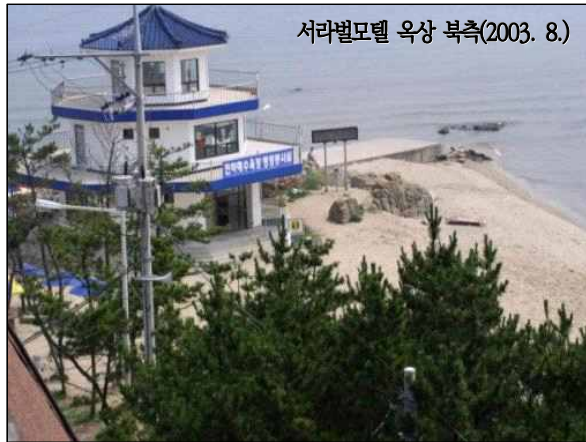
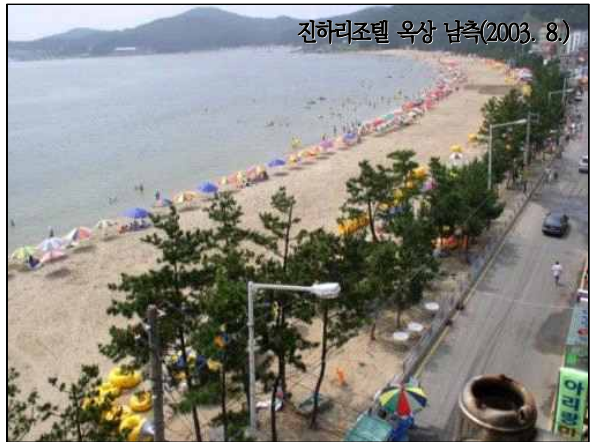
<p>서라벌모텔 옥상 북측(2003. 8.)</p>

<p>진하리조트 옥상 남측(2003. 8.)</p>		
<p>행정봉사실 전면 돌제 철거 후 북측 해안은 퇴적되고 있으며, 남측 해안은 비교적 안정적인</p>

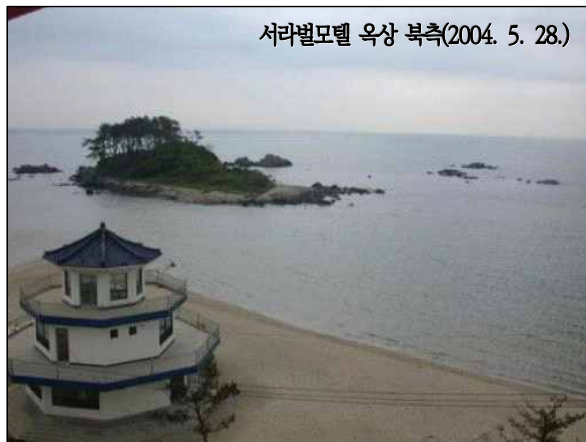
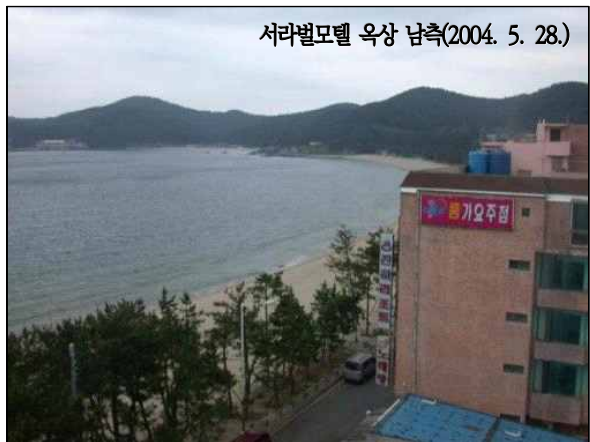
<p>서라벌모텔 옥상 북측(2004. 5. 28.)</p>

<p>서라벌모텔 옥상 남측(2004. 5. 28.)</p>		
<p>북측 해안은 전년보다 퇴적되었으며, 남측 해안은 미약하게 침식이 진행됨</p>

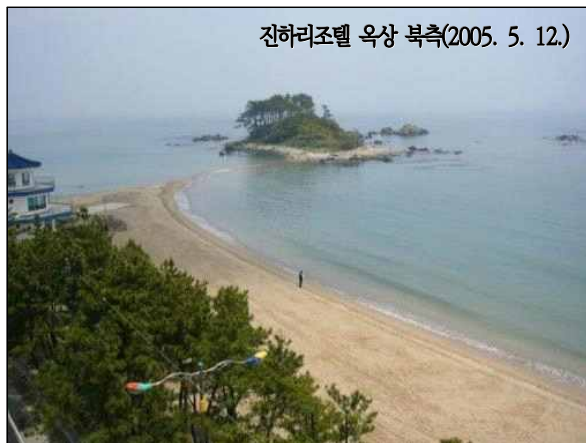
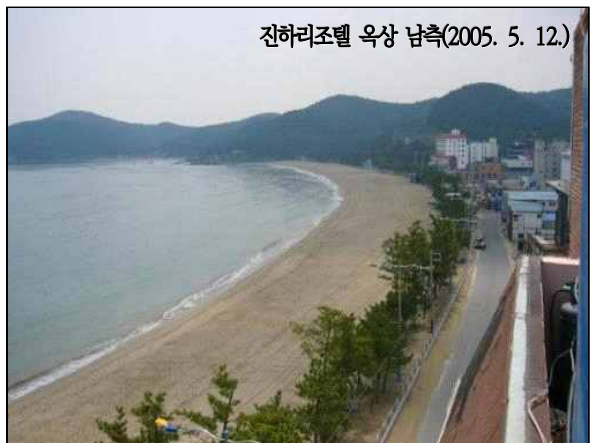
<p>진하리조트 옥상 북측(2005. 5. 12.)</p>

<p>진하리조트 옥상 남측(2005. 5. 12.)</p>		
<p>북측 해안은 지속적으로 퇴적되고 있으며 남측 해안은 비교적 안정적인</p>

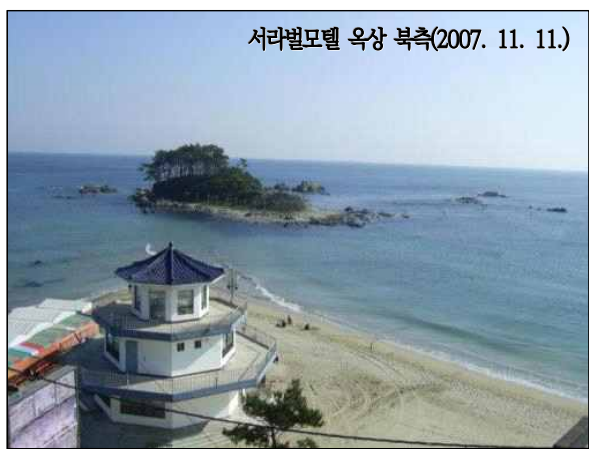
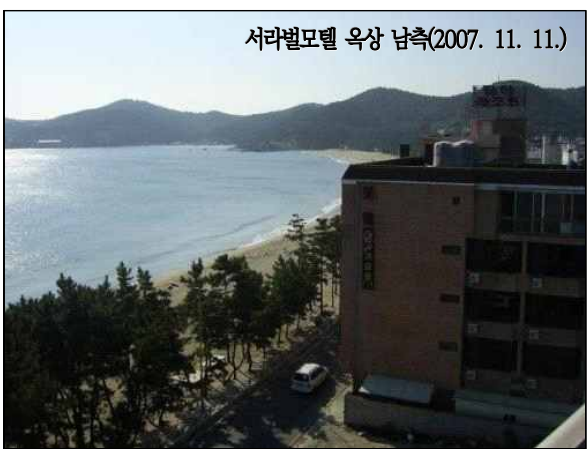
<div>회야강 하구는 해빈폭과 해빈표고가 감소하고 남측 해안은 해빈폭이 증가함</div>				
<div>진하리조트 옥상 북측(2009. 5. 19.)</div>

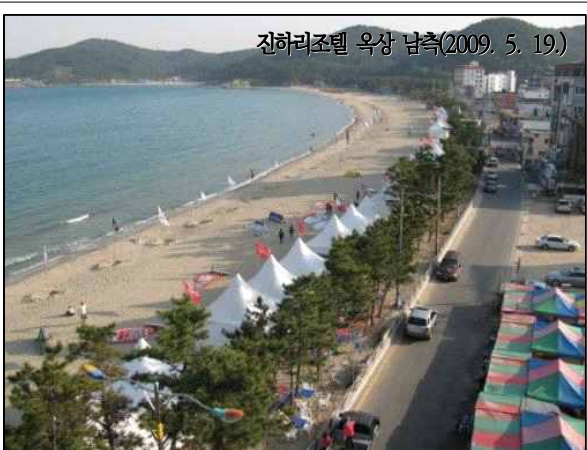
<div>회야강 하구 퇴적모래를 이용한 순환양빈을 수행하여 해빈을 유지함</div>

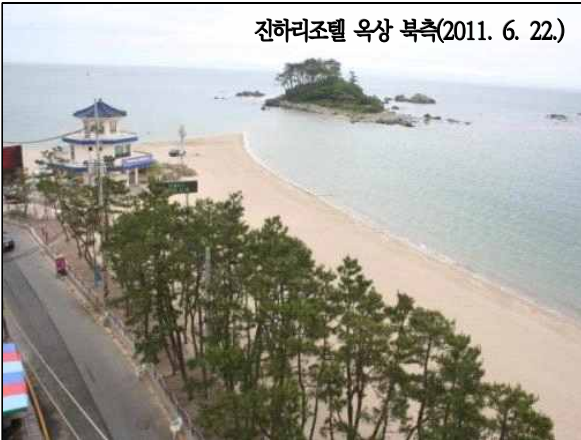
<p>백사장 중앙부는 전년도 조사시와 비교하여 큰 변화를 보이고 있지 않으나, 북측 및 남측 백사장의 해빈고도가 낮아짐</p>				
<div>진하리조트 옥상 북측(2011. 10. 31.)</div>

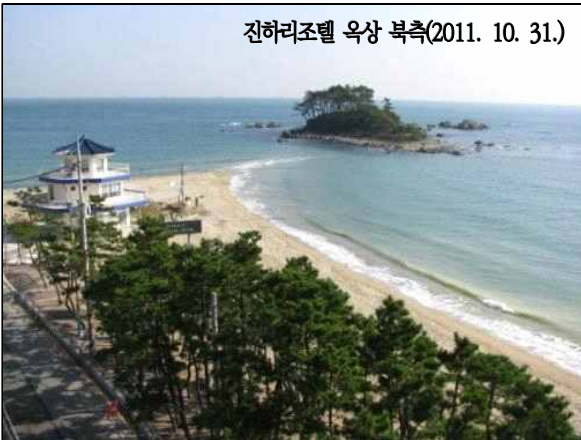
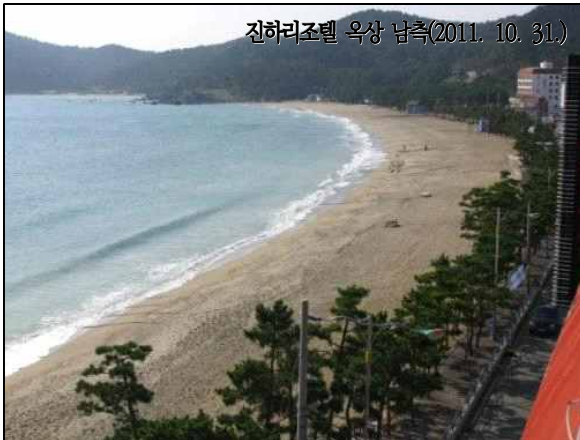
<p>남측 백사장의 해빈폭이 감소하였으며, 백사장 전체적으로 해빈경사가 급해짐</p>				
<div>진하리조트 옥상 북측(2012. 5. 3.)</div>

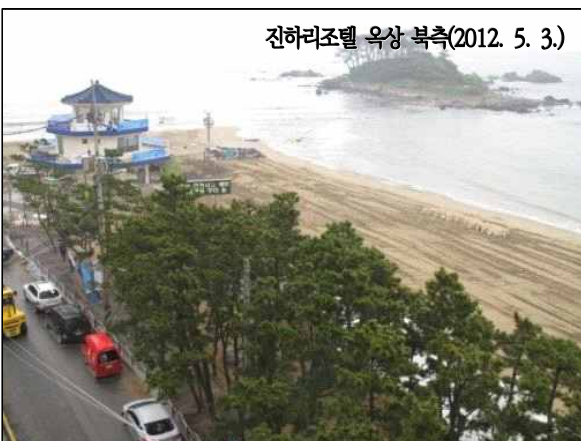
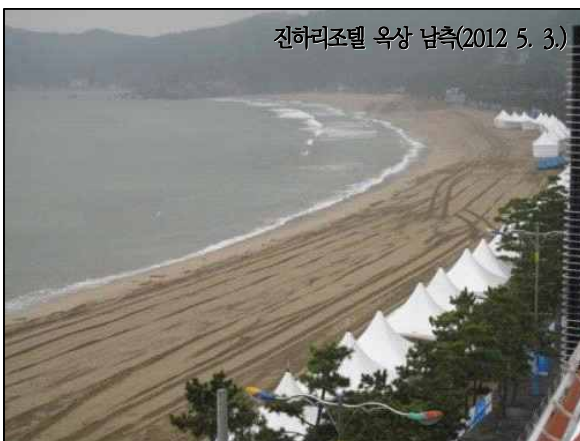
<p>조사당시, 북측구간 배후지에 친수공간이 조성되었으며 친수공간 전면에 비사방지목책이 설치됨. 해수욕장 개장전 실시하는 순환양빈이 중앙 및 남측구간에서 진행됨</p>

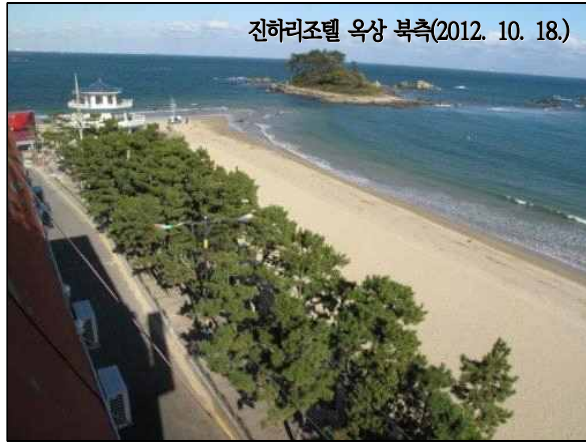
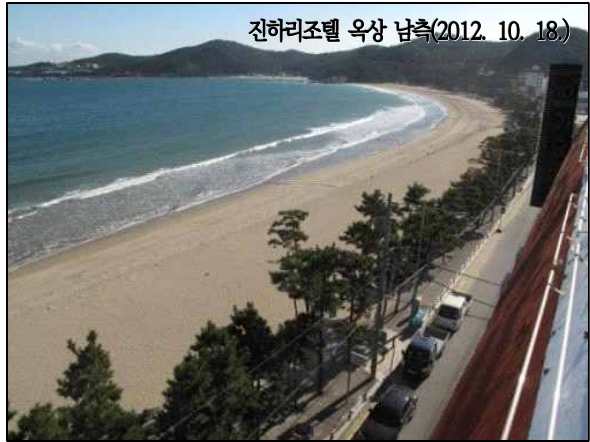
진하리조트 옥상 북측(2012. 10. 18.)		진하리조트 옥상 남측(2012. 10. 18.)		
많은 양의 비사가 배후지에 퇴적되고 있으며, 전반적으로 1차 조사시보다 해변폭 및 단면적이 감소함

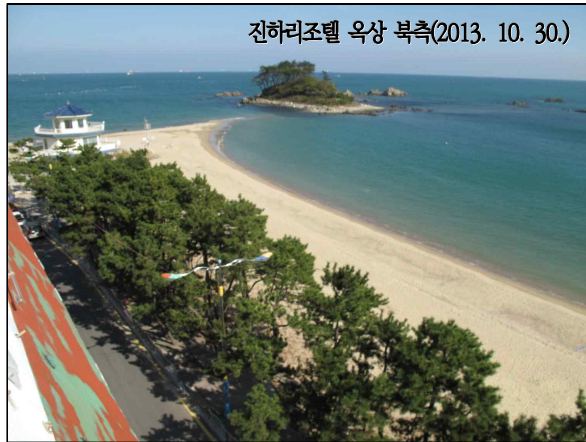
진하리조트 옥상 북측(2013. 10. 30.)		진하리조트 옥상 남측(2013. 10. 30.)		
춘계 수행한 순환양빈의 영향으로 해수욕장 전구간에서 해변폭 및 단면적이 증가함

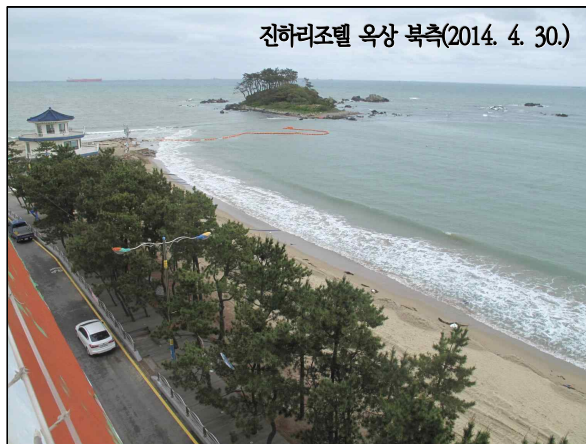
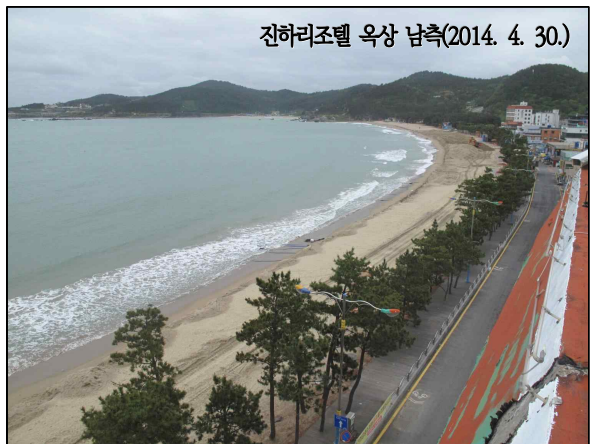
진하리조트 옥상 북측(2014. 4. 30.)		진하리조트 옥상 남측(2014. 4. 30.)		
북측 명선도 부근에서 회야강 하구에 퇴적된 모래를 이용한 순환양빈이 진행중이며, 중앙 및 남측구간의 해변폭 감소가 나타남

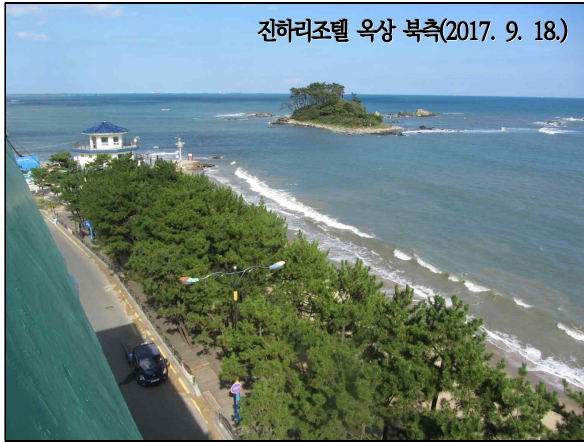
</div></div>		
행정봉사실 전면에서 모래 유실이 크게 발생함				
<div><div>진하리조트 옥상 북측(2018. 4. 3.)</div><div>

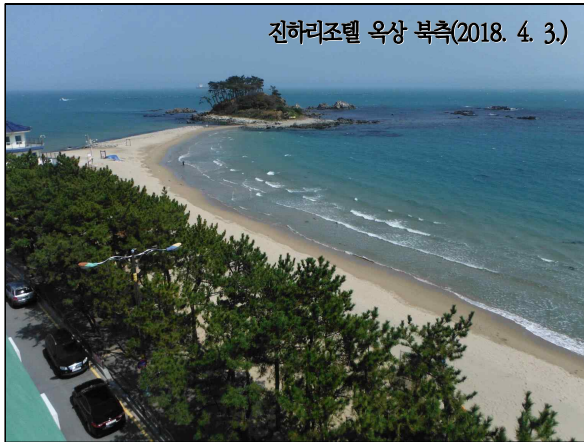
</div></div>		
명선도 전면에 지오투브 설치 이후 해변폭이 증가함				
<div><div>진하리조트 옥상 북측(2018. 10. 2.)</div><div>

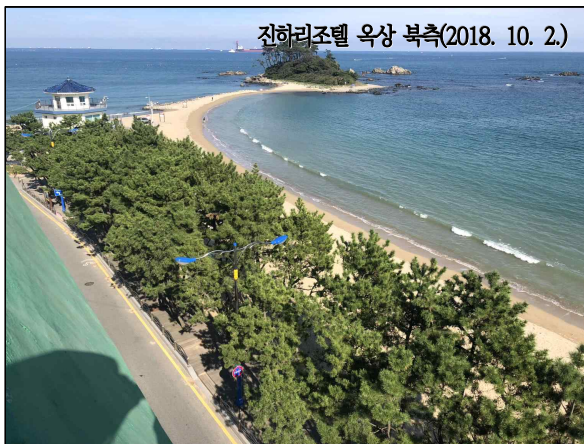
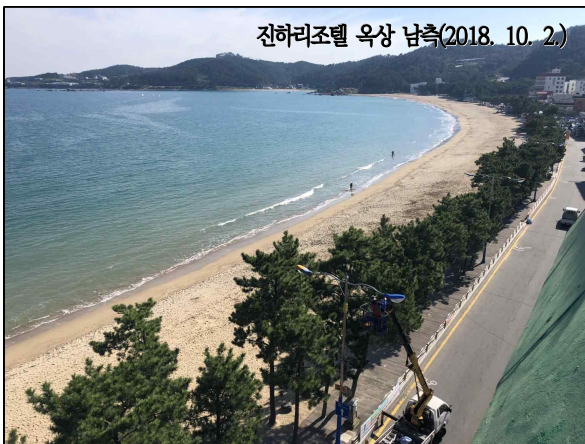
</div></div>		
1차 조사시와 비교하여 북측구간에서 해변폭 및 단면적이 감소함

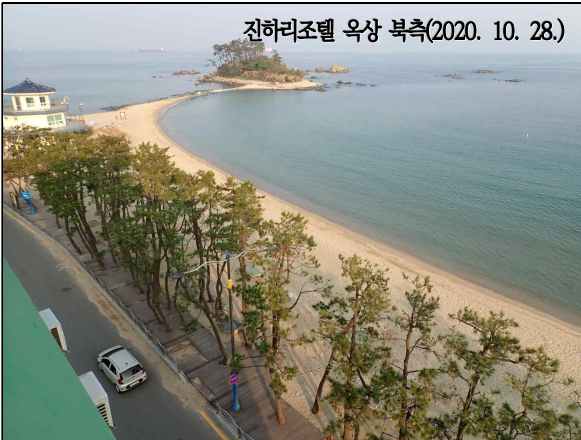
제10호 태풍 “하이선”의 영향으로 중앙구간에 시설물 파손 및 모래 유실이 발생함				
<div>진하리조트 옥상 북측(2021. 4. 14.)</div>

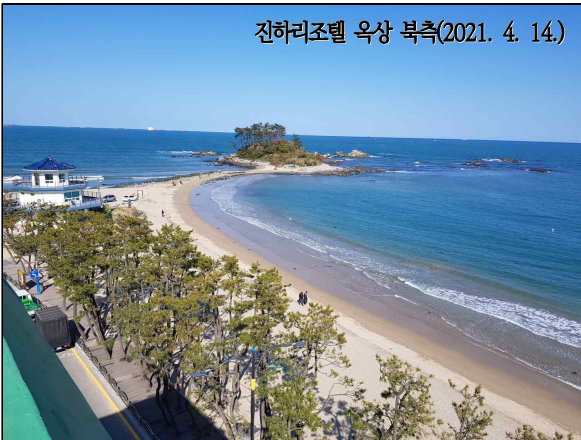
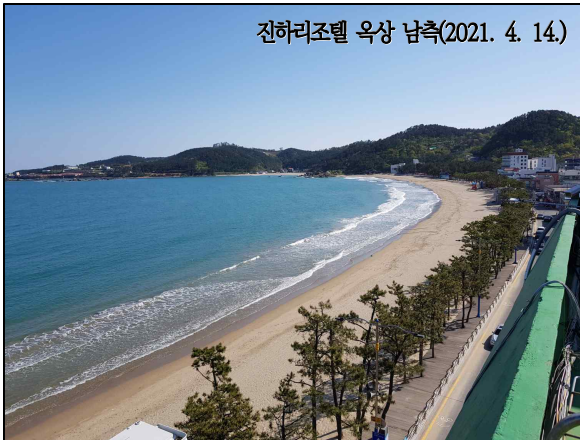
태풍에 의해 파손된 중앙구간 시설물 복구 완료 및 양호한 해변상태 유지함				
<div>진하리조트 옥상 북측(2021. 11. 5.)</div>

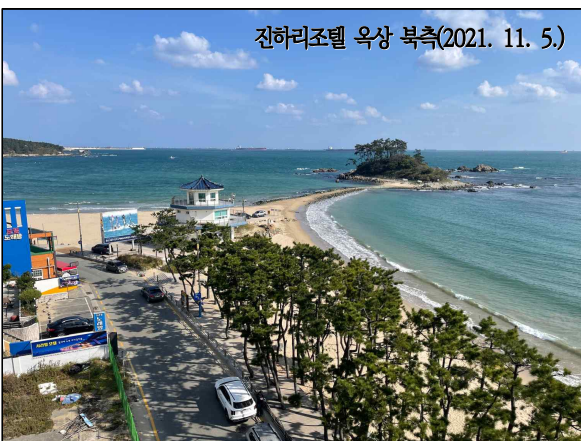
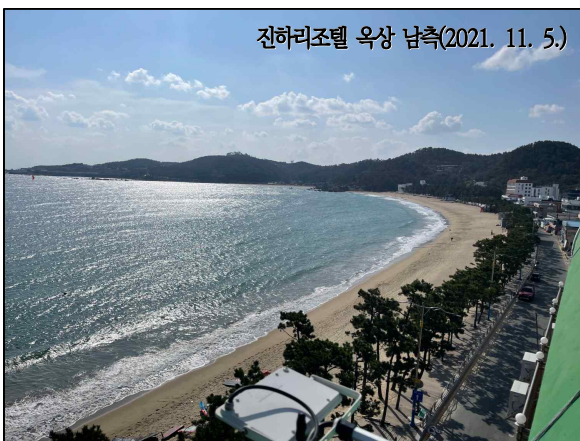
회야강 하구 주변은 모래 퇴적에 의한 해변폭 및 단면적이 증가함

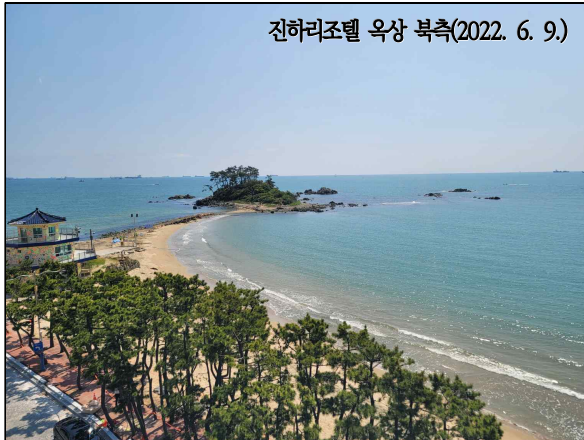
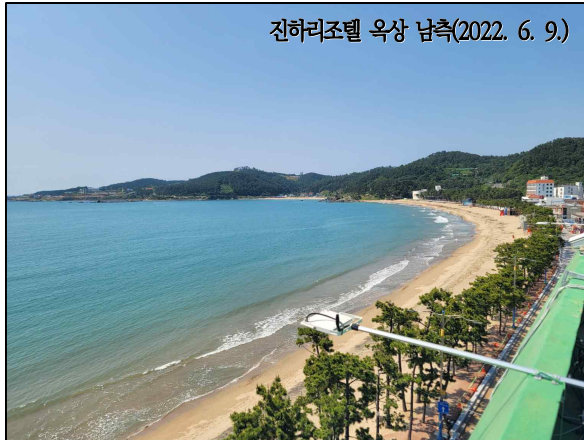
전년대비 남측구간에서 해빈폭 및 단면적 감소가 발생함				
<div>진하리조트 옥상 북측(2022. 10. 24.)</div>

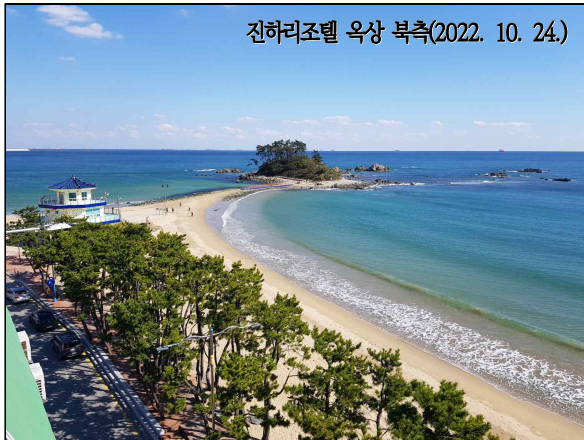
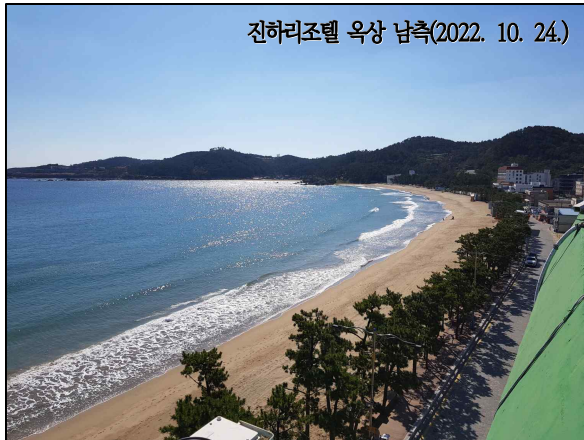
2차 조사시 중앙구간 해빈정비로 양호한 상태 유지함				
공 란

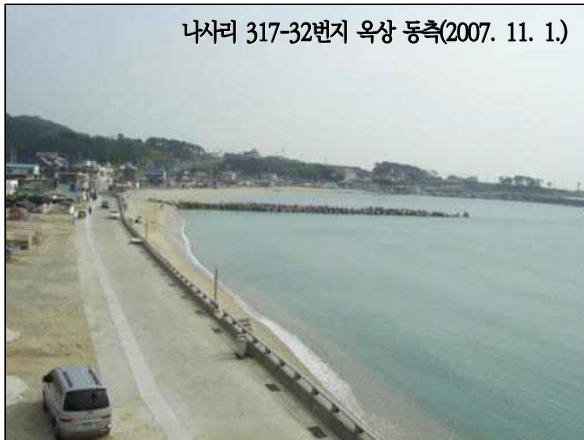
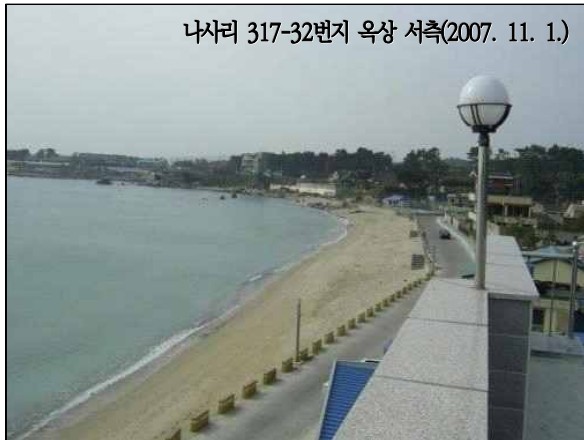
<p>배후에 직립호안도로가 있으며 고파랑 내습시 배후지 침수 피해가 우려됨</p>				
<p>나사리 317-32번지 옥상 동측(2008. 11. 20.)</p>

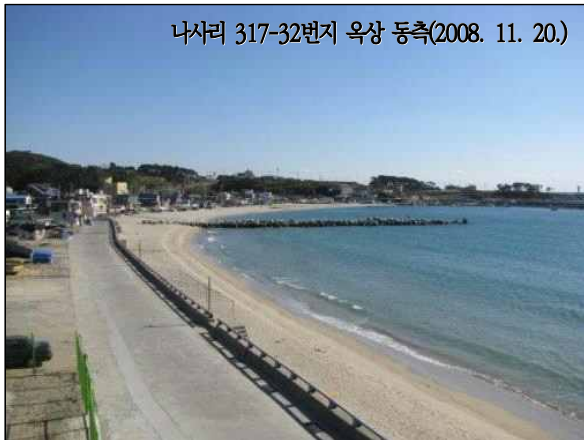
<p>나사항과 방사제구간 백사장은 해빈 경사가 완만하고 해빈폭이 증가하나 방사제 서측은 고파랑 내습시 반사파 및 해빈류 흐름의 변화로 백사장 침식 및 배후지 피해가 우려됨</p>				
<p>나사리 317-32번지 옥상 동측(2009. 10. 22.)</p>

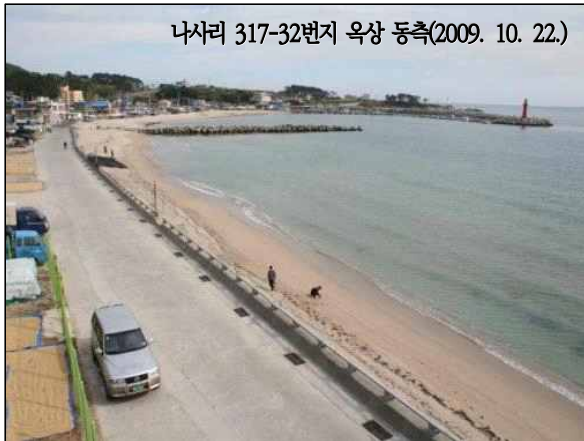
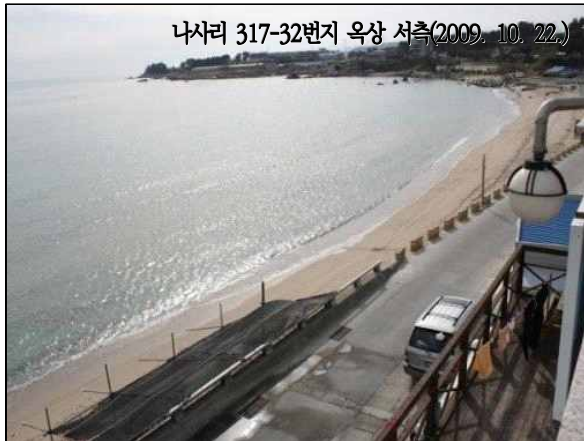
<p>조사 당시 고파랑 내습에 의해 전체적으로 해빈폭이 줄고 해빈경사가 급해졌으며 백사장 서측으로 갈수록 해빈폭이 좁고 침식이 심각하여 배후지 민가 피해가 우려됨</p>

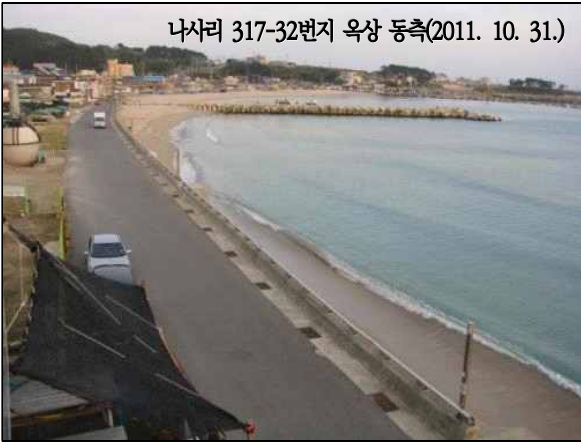
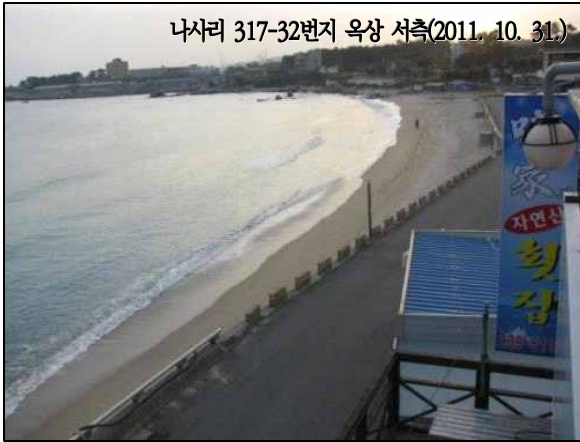
<p>백사장 중앙부의 해빈폭 및 해빈고도가 현저히 감소하였으며, 백사장 중앙부 일부구간에서는 파랑에 의하여 해수가 직립호안 전면까지 유입됨</p>				
<p>나사리 317-32번지 옥상 동측(2012. 5. 3.)</p>

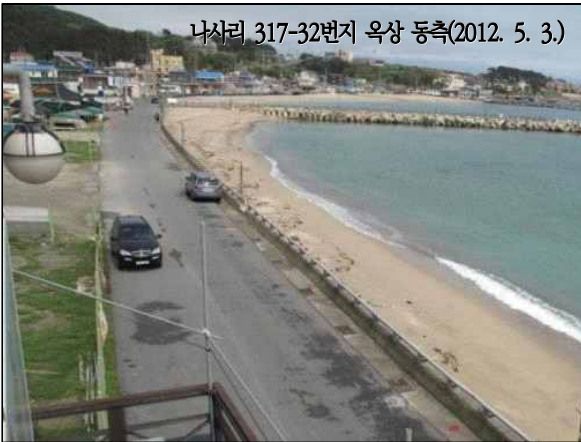
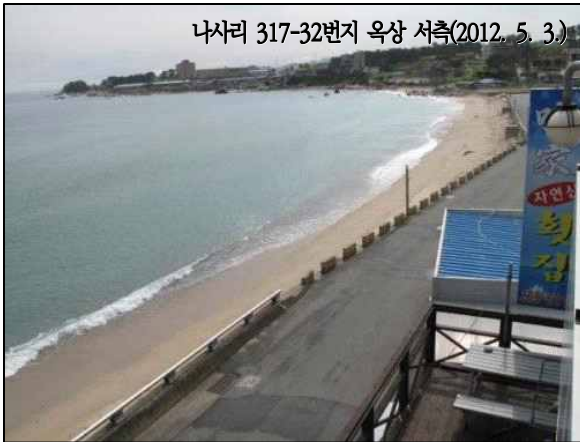
<p>단면측량결과, 전년도 1차 조사시와 비교하여 방사제 서측구간은 침식이 진행되고, 방사제 동측구간은 퇴적이 진행됨. 이는 동계에 실시하는 순환양빈이 원인으로 판단됨</p>				
<p>나사리 317-32번지 옥상 동측(2012. 10. 18.)</p>

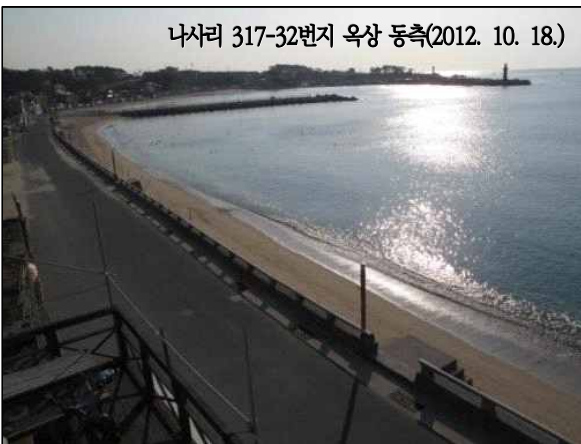
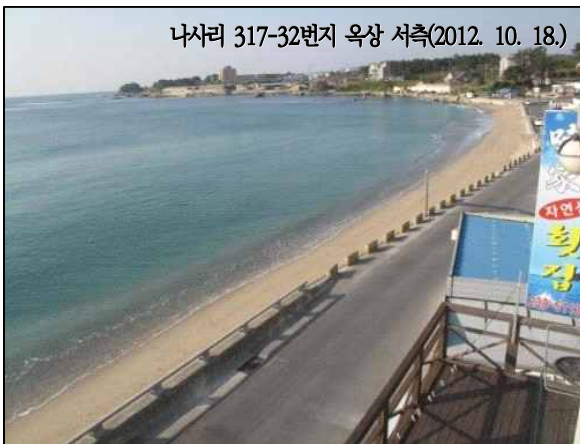
<p>단면측량결과, 전년도 2차 조사시와 비교하여 방사제 동측구간인 2번, 3번 기선에서 해빈폭 및 단면적이 감소함</p>

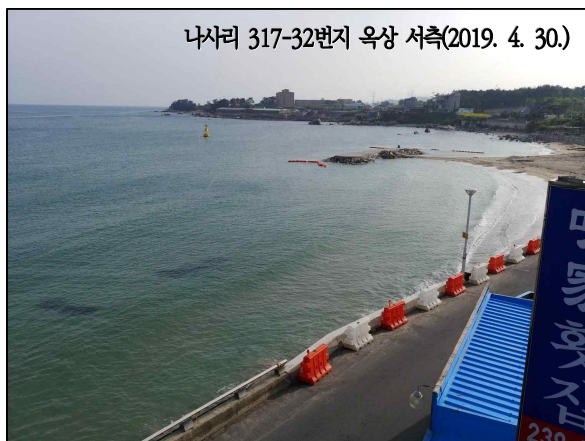
동측구간의 배수로 전면에 모래 퇴적이 증가함

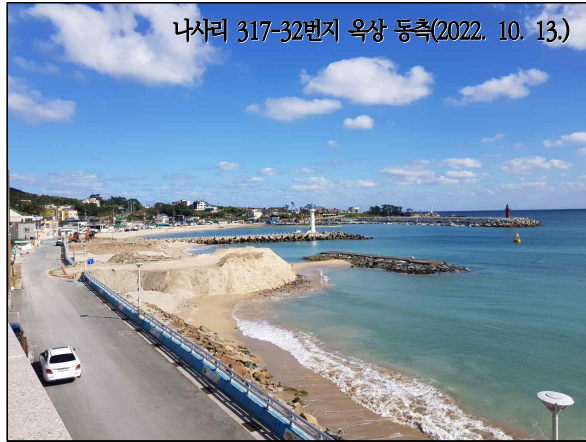
<p>2차 조사시 중앙구간 해빈정비가 진행됨</p>				
<p>공 란</p>

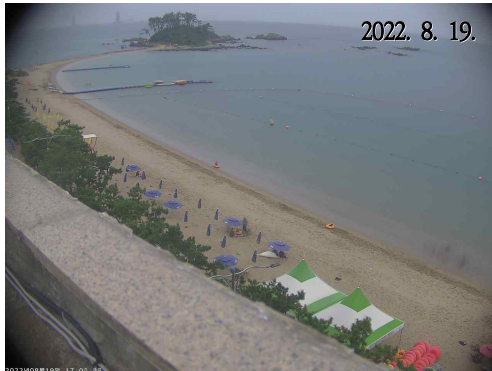
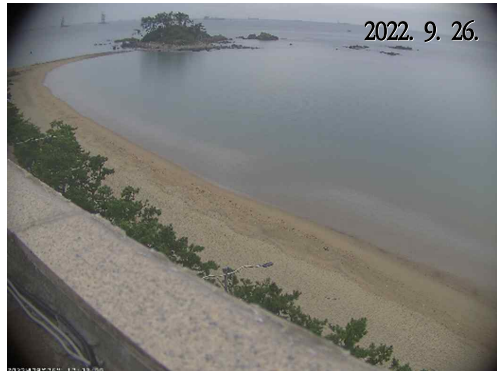
기간	2022. 8. 19. ~ 2022. 9. 26.																					
내습 전·후 영상

3) 해빈현황(단기 해빈변화 분석, 태풍 힌남노·난마돌)
